Réf. : NT_BDX-2021-018

Compte-rendu de réunion et de visite de terrain	
Rédacteur : Christophe Garnier	
Entité : BRGM/DAT/GDO/NVA/BDX	
Objet : Compte-rendu de la visite de terrain du 04/02/2021 à Guéthary	
Date : 04/12/2020	Lieu : Guéthary
Participants : <ul style="list-style-type: none">- Elus de Guéthary, dont Madame le Maire ;- CAPB : Stéphanie Delporte ;- Riverains.	
Diffusion : membres du comité technique de l'OCA En cas de diffusion externe, visa et nom du responsable : Nicolas Pédrón, Directeur régional du BRGM Nouvelle-Aquitaine   Le Directeur Régional du BRGM Nouvelle - Aquitaine Nicolas PÉDRON	
Pièce jointe : Aucune

COMPTE-RENDU DE VISITE

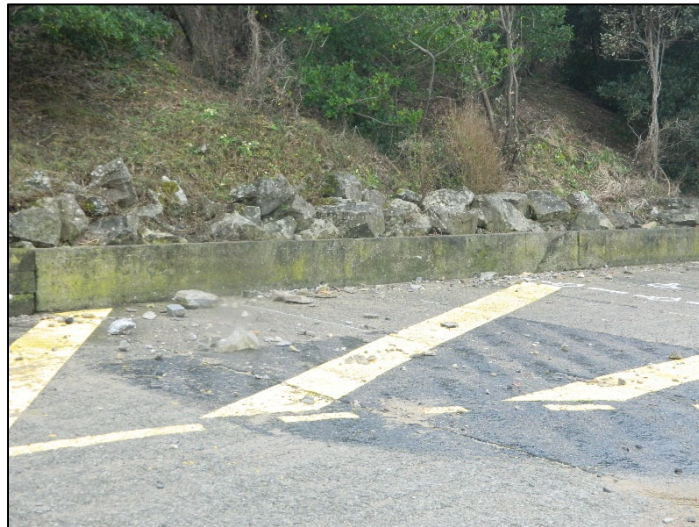
- de dépôts en arrière de la jetée et jusqu'en pied de versant, ainsi que des ravineurs dus à l'évacuation des eaux de surverse, résultats du déferlement des vagues et des franchissements par paquets de mer au-dessus du parapet (Figures 1 et 2) ;

Figure 1 - Dépôts par submersion marine, en arrière de la jetée des Alcyons

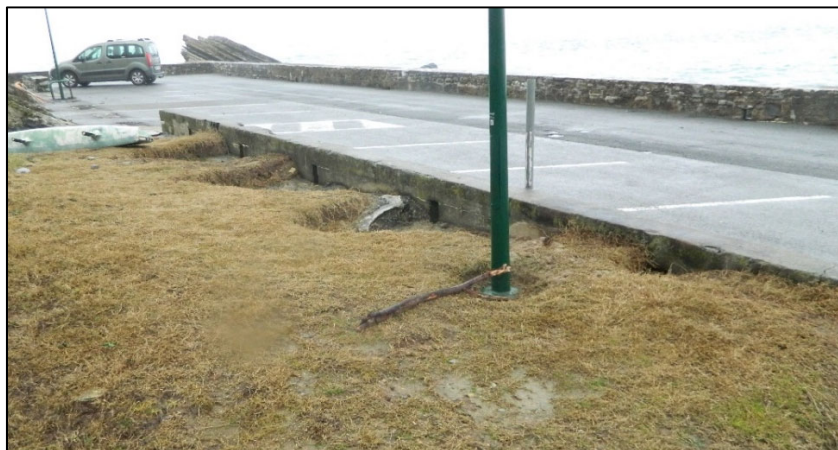
Figure 2 - Ravinement au droit des barbacanes, par retour des eaux de surverse, au-dessus de la jetée des Alcyons

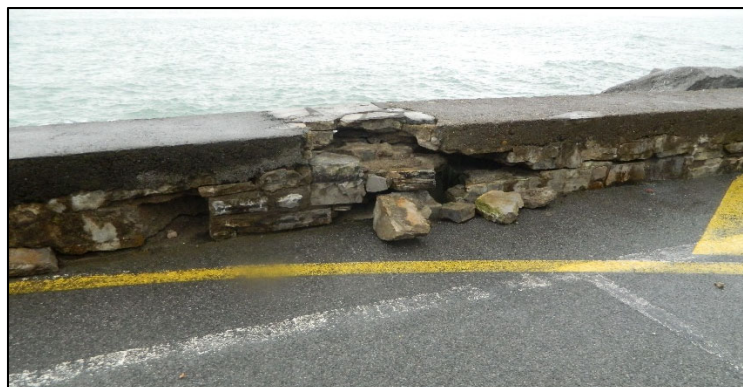
- de dégâts localisés sur le parapet (Figure 3) ;

Figure 3 : Désordres localisés sur le parapet de la jetée des Alcyons

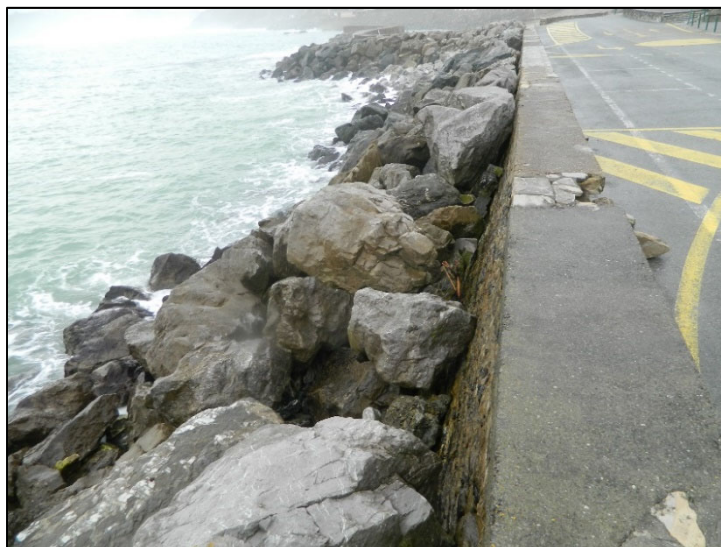
- de désordres localisés au niveau de l'enrochement de la jetée des Alcyons (quelques blocs déplacés - cf Figure 4) ;

Figure 4 : Blocs déplacés au niveau de l'enrochement protégeant la jetée des Alcyons

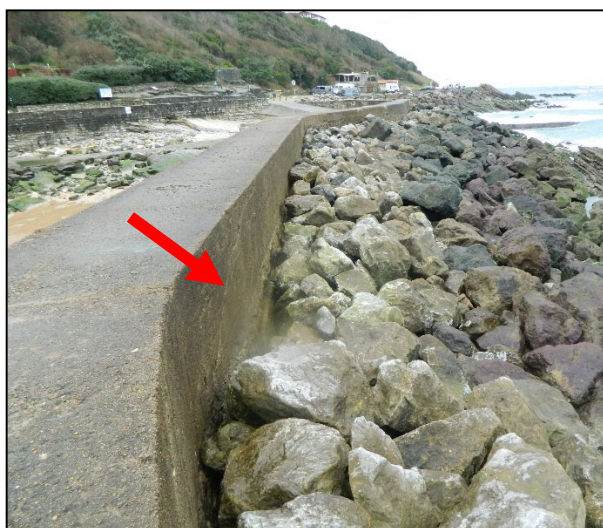
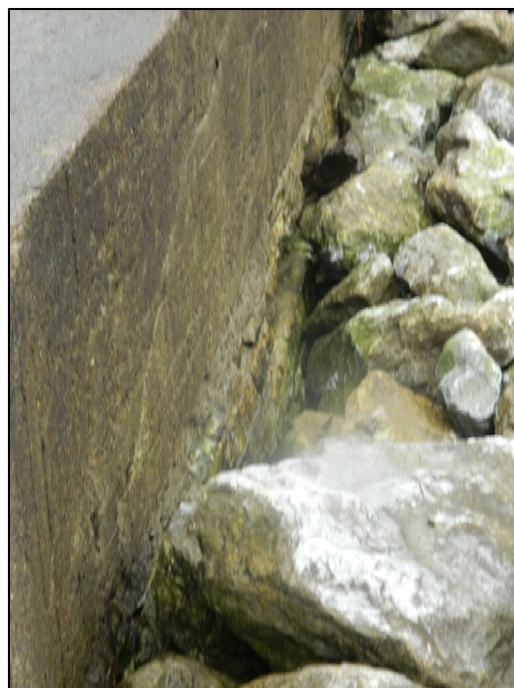
- un déplacement de bloc et une amorce d'affouillement sur la digue du port (Figure 5). L'ancienneté de ces désordres n'est pas précisée : ils pourraient être antérieurs à la tempête Justine.

Figure 5 - Désordres sur la digue du port

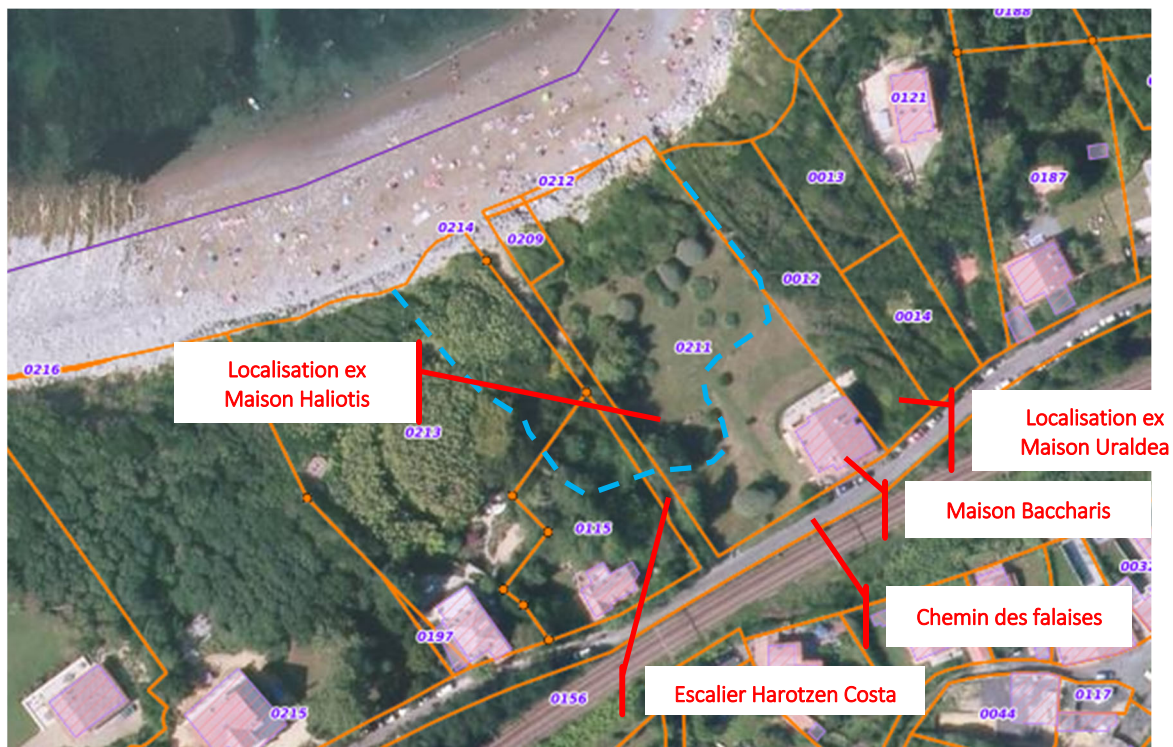
perceptible depuis le début d'année 2021. La Figure 6 identifie l'emprise approximative des indices de mouvements observés.

Figure 6 - Enveloppe approximative des désordres observés le 04/02/2021
(<https://www.geoportail.gouv.fr/carte>)

Le mouvement de terrain constaté vers le 20/12/20 a concerné des terrains globalement peu pentus, la pente moyenne entre la chaussée du Chemin des falaises (en tête de versant) et l'enrochement de haut de plage est de l'ordre de 22% (dénivelé d'environ 23 m). Il a toutefois mobilisé des terrains aux caractéristiques mécaniques très médiocres (colluvions, terrains d'altération). Les fortes précipitations de décembre 2020, associées à l'érosion du pied de versant par surverse répétée des vagues en arrière de l'enrochement, constituent le déclencheur probable du mouvement de terrain. Le poste Météo France de Socoa mentionne ainsi un cumul de 343,7 mm de pluie du 01 au 25/12/20, pour une large part tombé au cours de la 1^{ère} décade de décembre.

Le phénomène correspond à une réactivation de mouvements anciens. Il présente un caractère évolutif marqué, étroitement associé aux conditions de saturation des terrains et aux forçages marins (érosion en pied). Les constats faits le 04/02/21 témoignent d'indices de désordre se rapprochant sensiblement de la maison Baccharis et du Chemin des falaises (de l'ordre de 10 à 12 m).

- Sans délai : maintenir au cours des prochaines semaines et jusqu'à amélioration durable des conditions météorologiques, la fermeture des escaliers (Chemin Harotzen Costa) ;

- Sans délai : assurer une surveillance périodique de la zone (a minima visuelle / photographique) de façon à déceler autant que possible toute reprise d'activité (y compris par le biais de suivi de fissuration sur les structures en dur telles que le bâti). Le cas échéant, un diagnostic d'urgence devra être mené et des dispositions préventives adaptées devront être prises vis-à-vis des enjeux menacés ;

- Dès que possible : il est souhaitable de limiter au maximum les apports d'eau dans le secteur. Cela concerne les eaux pluviales des constructions des parcelles 115 et 211 (Baccharis), mais également les apports issus du Chemin des falaises et de la canalisation provenant de l'autre côté des voies ferrées. Ces eaux courent le long du Chemin Harotzen Costa par le biais d'éléments préfabriqués béton qui ont été désolidarisés par les récents mouvements ;

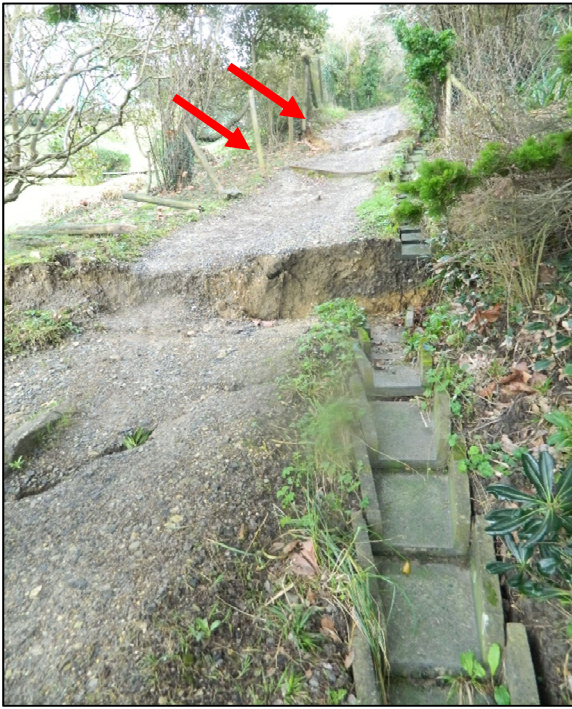
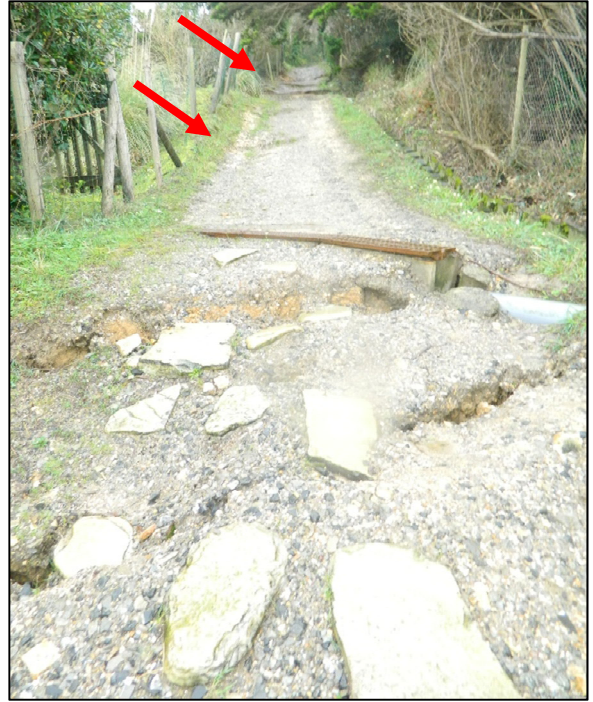
- Des niches d'arrachement d'extension et d'ouverture variables, montrant un rejet du compartiment aval atteignant jusqu'à plusieurs décimètres de hauteur (Figures 7, 9 et 10) ;
- Des déformations douces dans les terres (mamelonnements, affaissements) ;
- Un bombement de l'enrochement situé en haut de plage, dû à la poussée des terrains en arrière (Figure 8).

Figure 7 - Niches d'arrachement emboîtées au droit du chemin Harotzen Costa

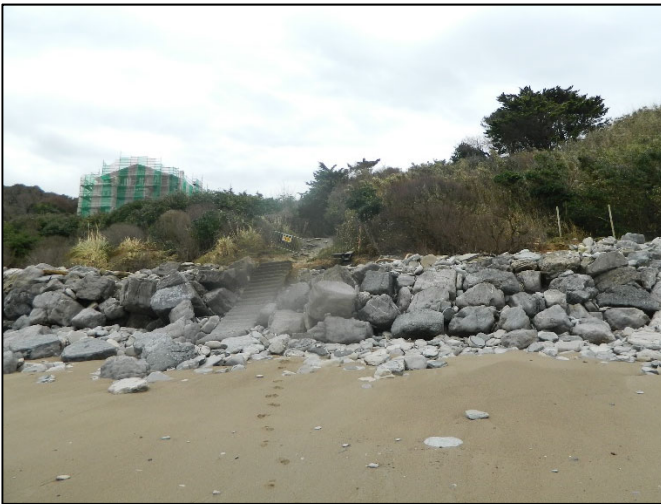
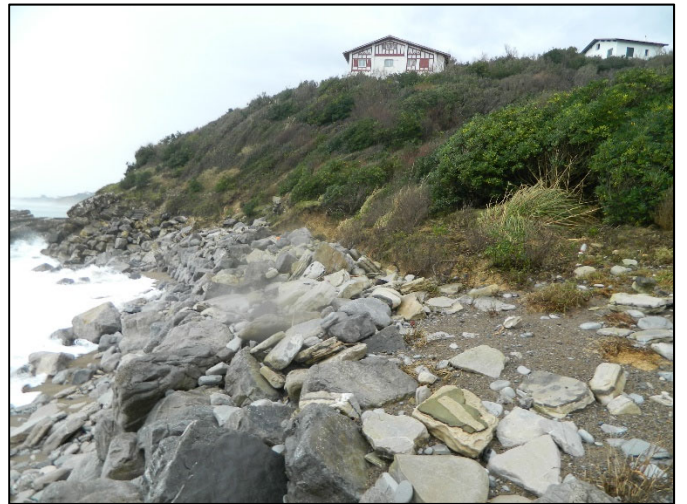
Figure 8 - Déformation de l'enrochement de haut de plage dû au glissement et impact des vagues en arrière de l'ouvrage

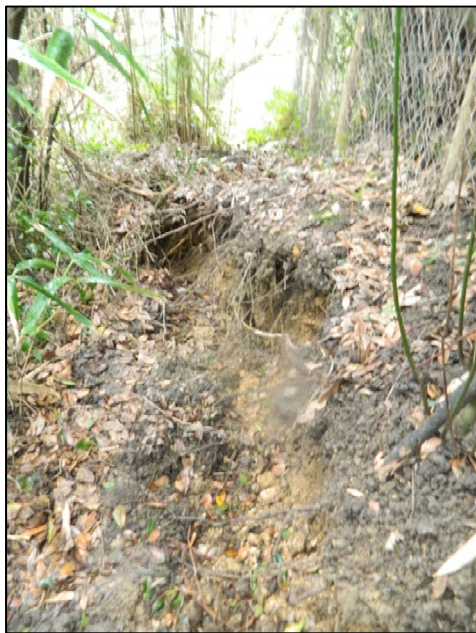
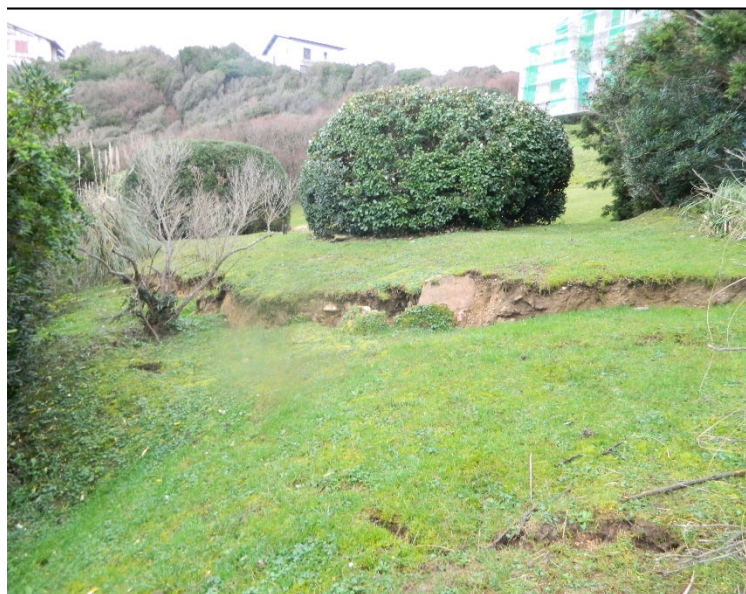
Figure 9 - Niches d'arrachement dans les terrains de part et d'autre du Chemin Harotzen Costa

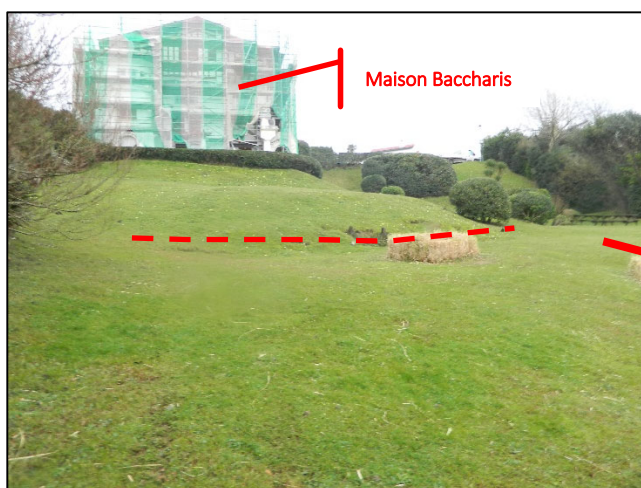
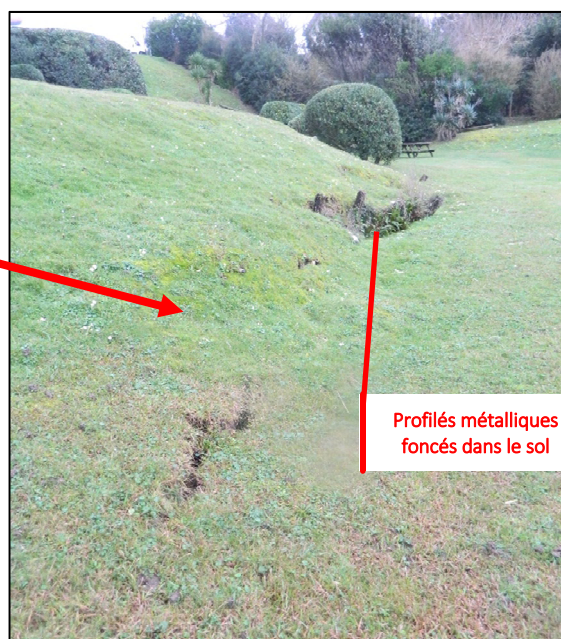
Maison Baccharis

Profils métalliques
focés dans le sol

Figure 10 - Décrochement observable sous la maison Baccharis

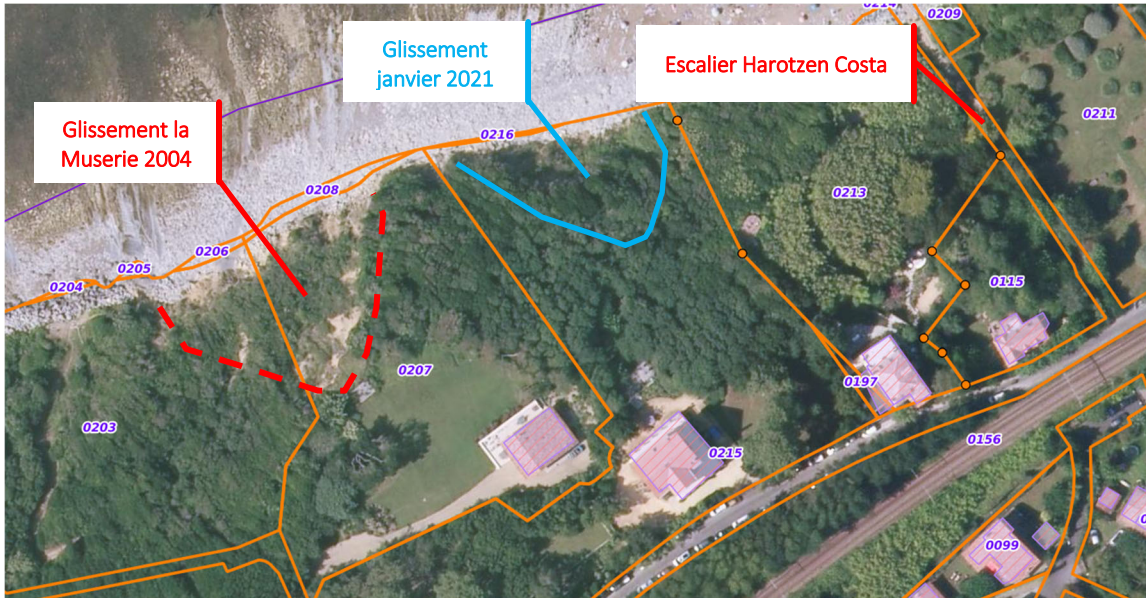
La partie inférieure de la parcelle 215 a connu un glissement de terrain en janvier 2021 (date précise non connue). Le phénomène s'est déclaré sur 30 m de large environ, sur une zone non confortée par des enrochements (Figures 11 et 12). L'arrachement sommital surplombe d'une douzaine de mètres environ la plage et est marqué par un escarpement subvertical de 3 m à 5 m de hauteur (Figure 13). Aucun dégât n'a été à déclarer ; la construction occupant la partie supérieure de la falaise se situant en recul d'au moins 30 m. Le volume estimé de l'instabilité est de l'ordre de 300 m³ à 400 m³.

Les photographies aériennes montrent que des indices de glissement préexistaient ces dernières années en contrehaut de la plage, sous l'effet probable des vagues sapant les flyschs plus ou moins fracturés et altérés. Il est de fait probable que la rupture de ce début d'année résulte d'une fragilisation progressive de l'escarpement par impact dynamique des vagues ; les pluies du début 2021 (succédant à celles de fin 2020) et/ou les conditions de mers du mois de janvier ayant pu entraîner le décrochement.

Figure 11 - Emprise approximative du glissement de terrain de janvier 2021
 (<https://www.geoportail.gouv.fr/carte>)

La masse glissée étant vouée à être reprise assez rapidement par l'océan, le pied de versant se retrouvera plus ou moins vite exposé aux vagues. Le phénomène est ainsi susceptible de connaître une évolution régressive, qui n'apparaît cependant pas en mesure de menacer à très court terme les enjeux de sommet de pente compte-rendu de leur recul par rapport à la niche d'arrachement sommitale et de conditions topographiques moins défavorables. Le suivi régulier de l'évolution du site reste néanmoins nécessaire.

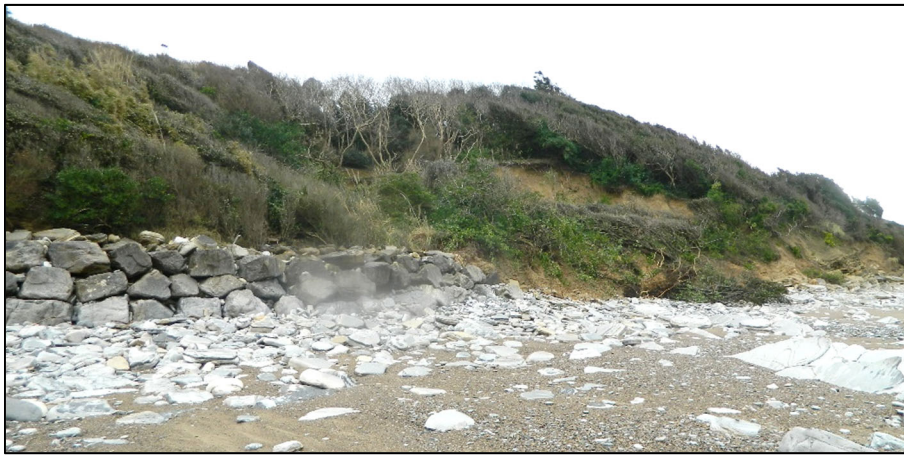
Figure 12 - Glissement de terrain, janvier 2021, survenu au droit de la parcelle 215

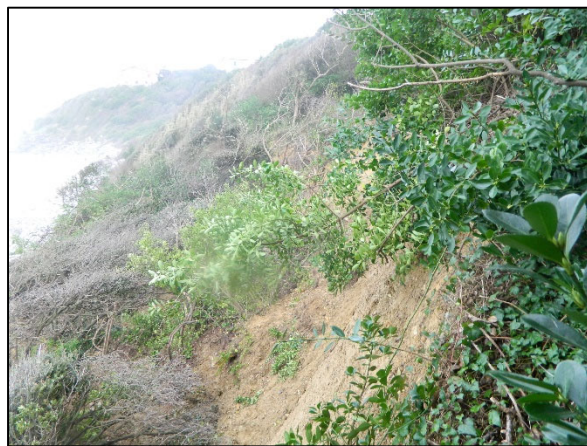
Figure 13 : Arrachement en tête du glissement de terrain de janvier 2021 (parcelle 215)
