OBSERVATOIRE CÔTE AQUITAINE

Rapport final

Synthèse de l'accompagnement de l'Observatoire de la Côte Aquitaine dans la gestion de l'érosion du cordon dunaire à la Pointe du Cap Ferret - Hiver 2017/2018

BRGM/RP-68177-FR
Juillet 2018

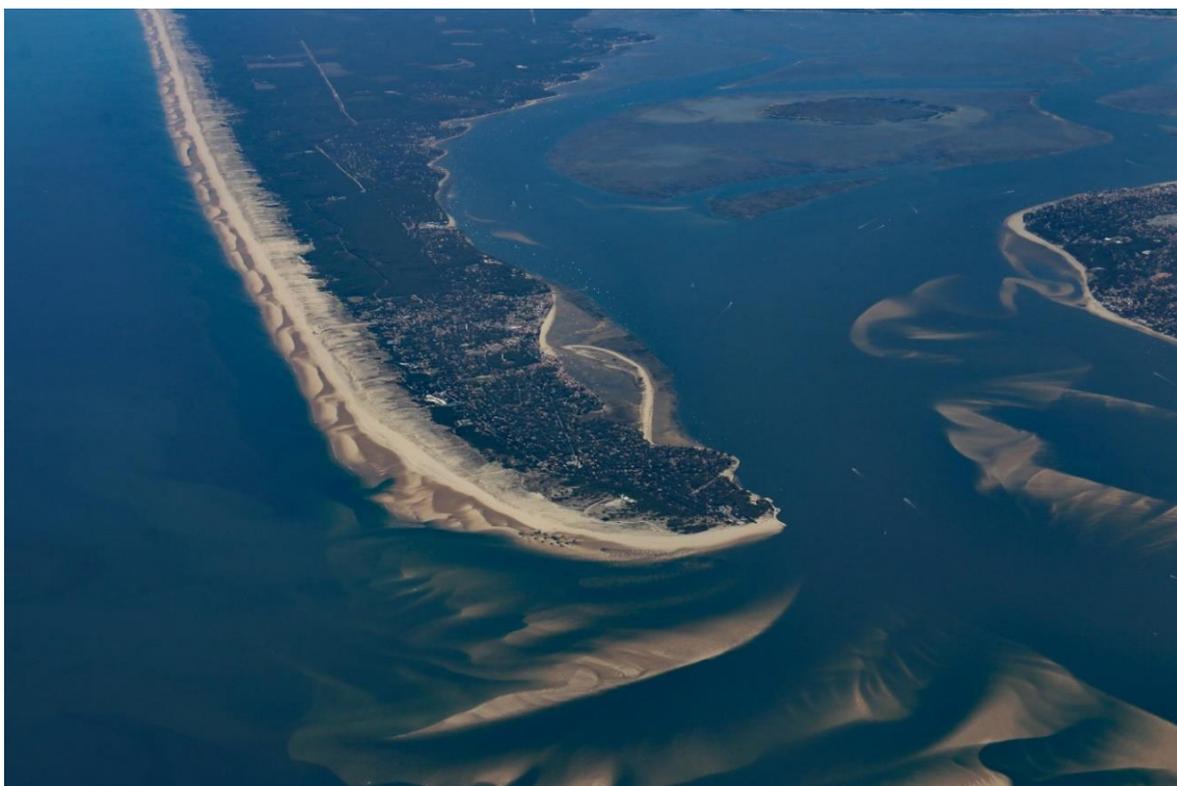
La Pointe du Cap Ferret est située en Gironde, sur la commune de Lège-Cap Ferret. Il s'agit d'une grande flèche sableuse mise en place depuis plus de 2 000 ans sous l'action d'une dérive littorale forte orientée vers le sud et d'une grande disponibilité en sédiments, séparant un milieu océanique ouvert de la lagune semi-ouverte du Bassin d'Arcachon (Figure 1).

Figure 1 - Vue aérienne de la Pointe du Cap Ferret (en direction du nord ; ULM Sud Bassin 2017)

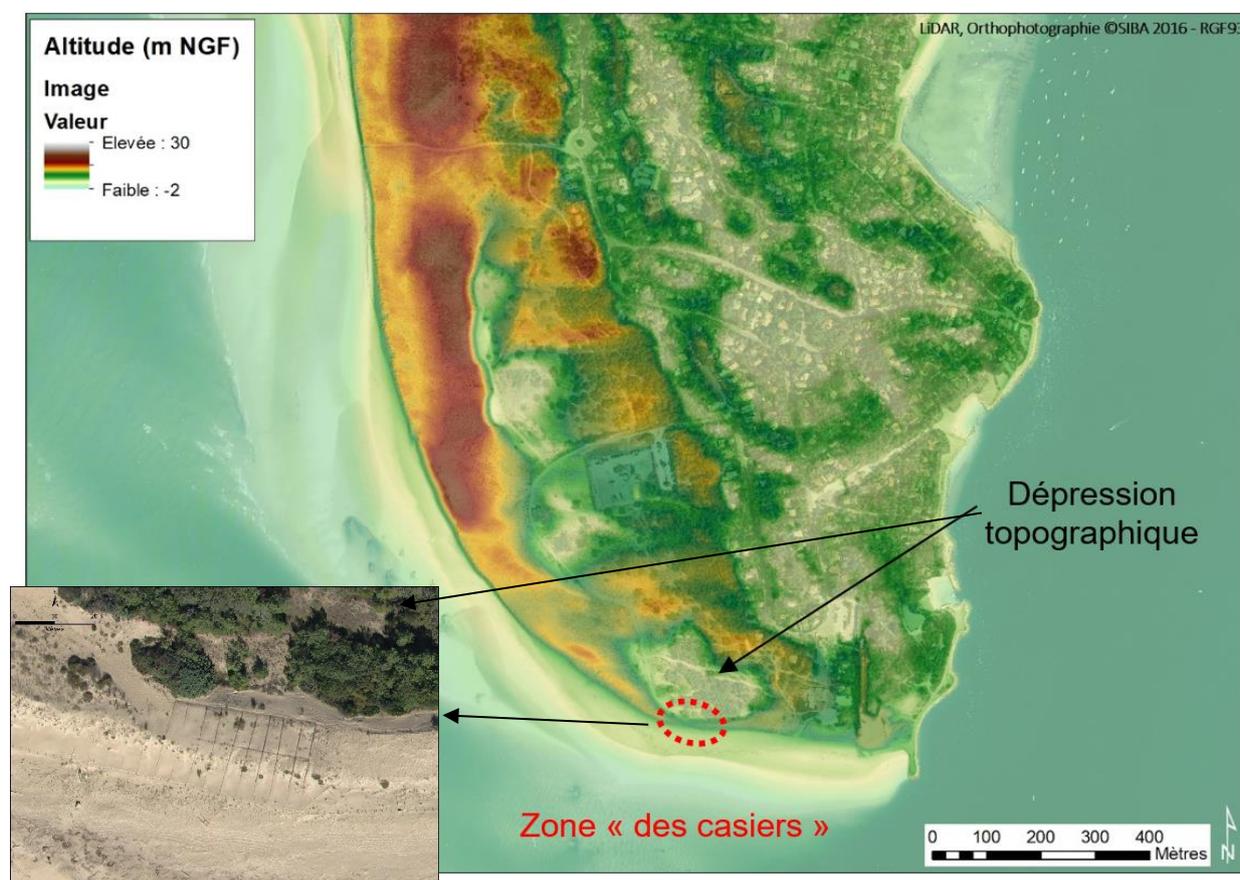
Cap Ferret et l'ONF à disposer un système de ganivelles sur le cordon dunaire dans l'objectif de capter une partie du sable éolien, qui transite de la plage vers la dune. Ce dispositif sera dénommé dans la suite de ce document « la zone des casiers » (Figure 2). Il a permis un engraissement significatif du cordon dunaire au cours de la période 2016/2017. Toutefois, à l'approche de l'hiver 2017/2018, le secteur est toujours vulnérable au recul du trait de côte, et à la submersion possible de la dépression située en arrière en cas d'une brèche.

Figure 2 - Topographie de la Pointe du Cap Ferret (LiDAR et Orthophotographie 2016, © SIBA) : localisation de la « zone des casiers » et de la dépression potentiellement submersible

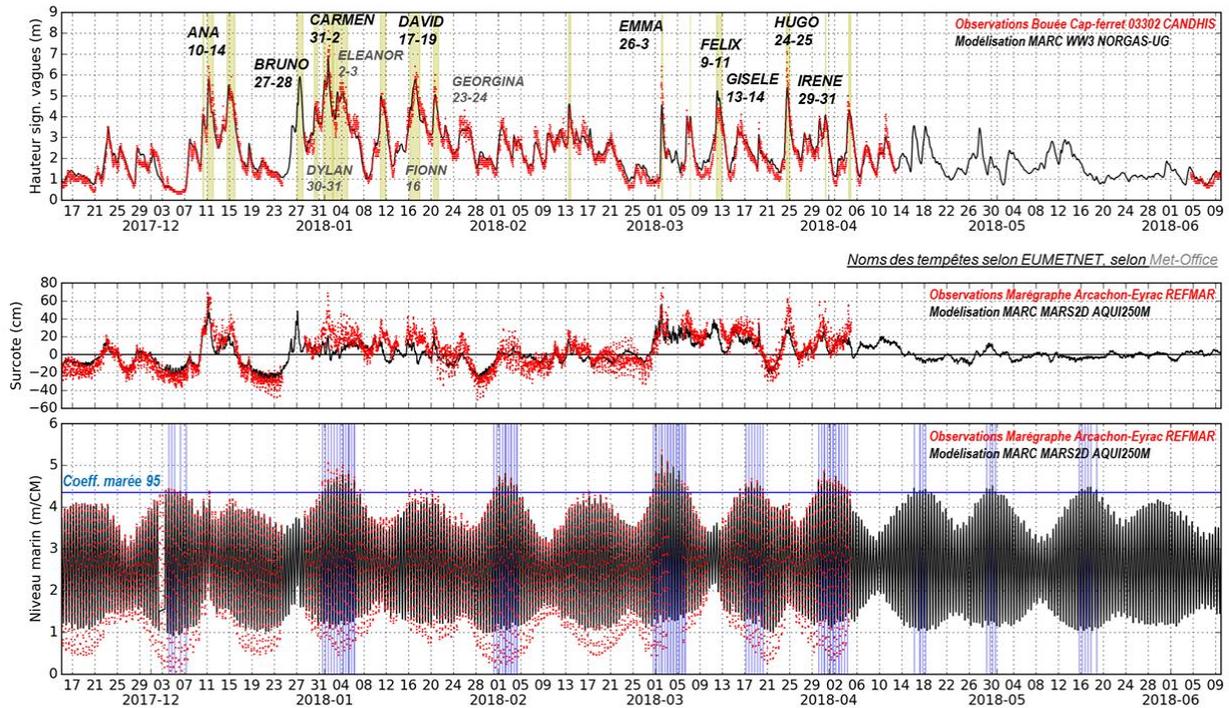
Le 27/12/2017, la tempête Bruno atteint la côte (Figure 3). Les impacts à la côte seront limités. Une partie du rechargement effectué a été emportée.

Figure 3 - Evénements tempétueux survenus au cours de l'hiver 2017/2018 sur la côte aquitaine. En haut : hauteurs significatives des vagues (Hs) modélisées (noir) et observées (rouge) à la bouée Cap Ferret (50 m de profondeur) ; au milieu : surcote marine ; en bas : niveau marin au marégraphe d'Arcachon-Eyrac. Les bandes jaunes précisent les périodes pour lesquelles les hauteurs de vagues dépassent 4 m ; le trait bleu marque la limite des coefficients de marée considérés comme forts (>95)

Le 01/01/2018, la tempête Carmen (Figure 3) associée à de forts coefficients de marée (>95) provoque un recul important du trait de côte, les casiers sont atteints (5 à 13 m de recul). Le crochon sableux a disparu et la plage s'est engraisée (cf. note du 03/01/2018).

Une érosion significative du cordon de la « dune amoindrie » se produit à l'occasion des grandes marées de la mi-mai 2018 (cf. mails du 14/05/2018 et Figure 3). La largeur en sommet du cordon est réduite à quelques mètres. L'OCA effectue le jour même une visite de terrain et conclut : « le risque d'occurrence de nouveaux reculs du pied de dune est réel. Etant donné les dimensions réduites du cordon, le risque de brèche ne peut être exclu ». Un rechargement est alors préconisé dans l'objectif de limiter ces risques (cf. mails du 14/05/2018), dont le volume est estimé, en première approche, de 2 500 à 3 000 m³.

Le 20/12/2017, l'arrivée d'un coup de mer se précise autour de la date de Noël (Figure 3). L'OCA indique qu'il serait prudent d'envisager un rechargement ponctuel au contact plage-dune devant la « zone des casiers » (mail du 20/12/2017). Une note est émise le 21/12/2017. Les travaux se sont déroulés le 22/12/2017 et le 26/12/2017, le volume de sable transféré est d'environ 2 700 m³ (cf. mail du 27/12/2017).
