Référence : NT_BDX-2022-015

Note de l'Observatoire de la côte de Nouvelle-Aquitaine

Analyse des suivis piézométriques sur la côte basque, au cours de l'année 2021

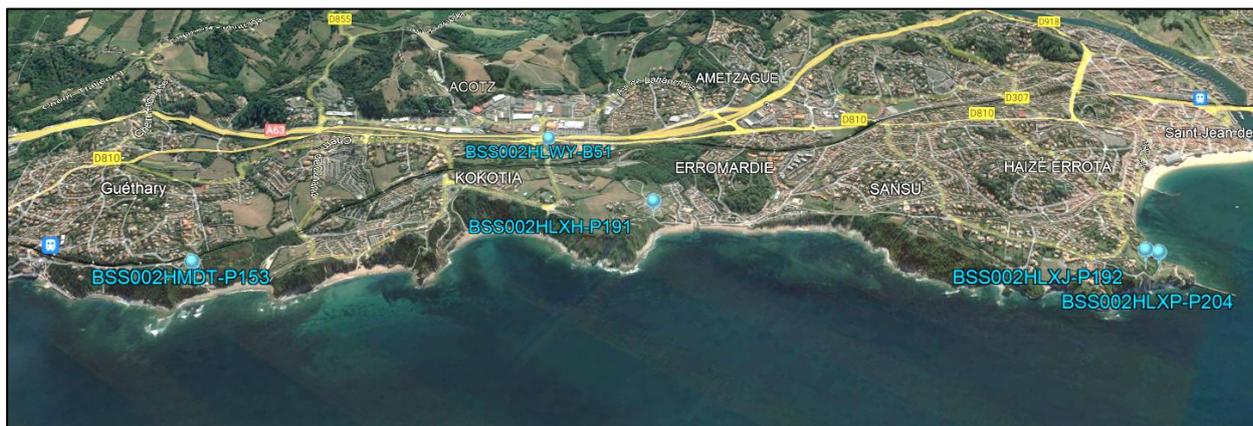
Figure 1 - Localisation des ouvrages retenus pour le suivi piézométrique, à partir de 2019 (fond de carte : Google Earth)

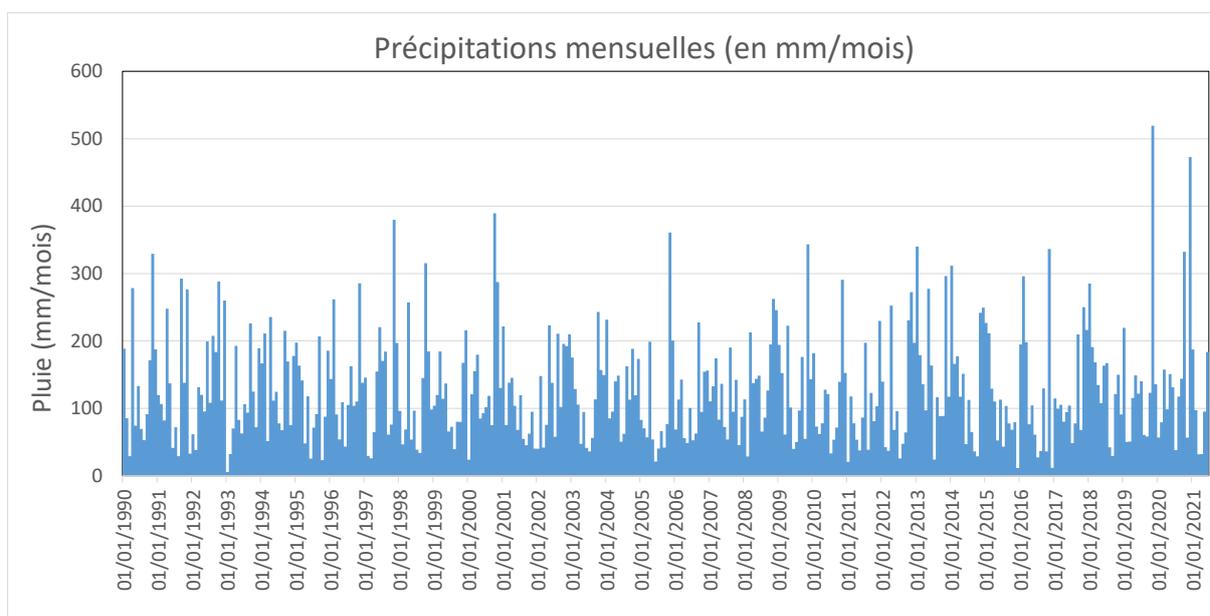
Concernant les données météorologiques, celles-ci ont été récupérées jusqu'à décembre 2021. Comme précisé dans la note (NT_BDX-2022-014), la fin de l'automne 2020 et le début de l'hiver 2020-2021 ont été des périodes très pluvieuses avec un mois de décembre 2020 atteignant environ 450 mm (ce qui représente environ 1/3 des précipitations pour une année moyenne) (Figure 2 et Figure 3).

Figure 2 - Précipitations mensuelles (mm/an) pour la période 1999-2021 - Ciboure-Socoa (données Météo-France)

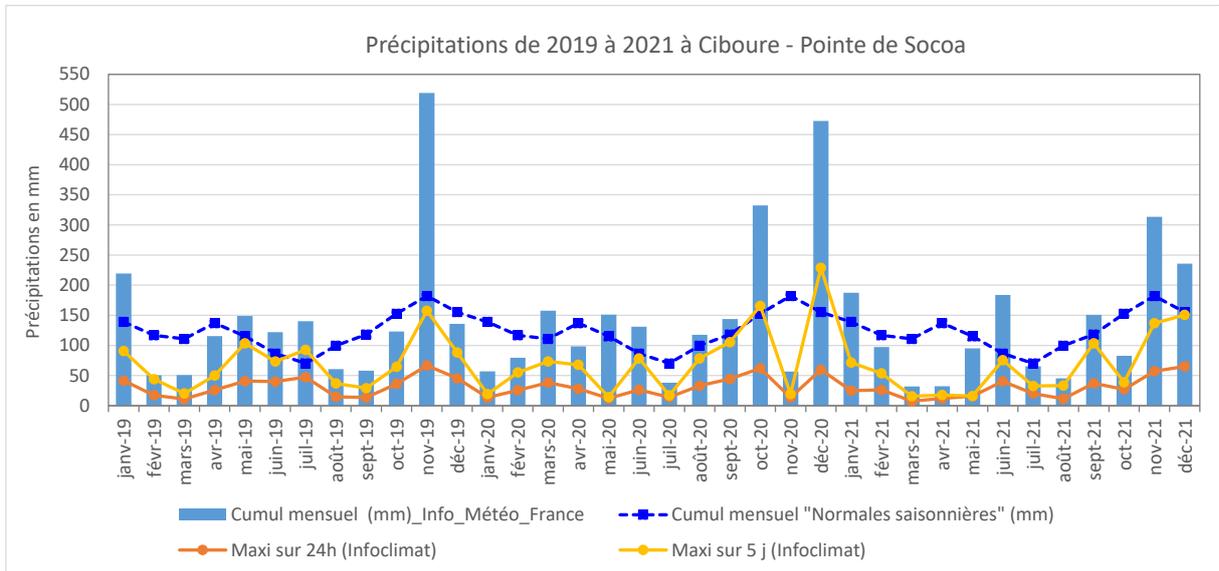
De mars à mai 2021, les précipitations ont été très faibles, avec moins de la moitié des précipitations par rapport à la normale pour cette période (Figure 3 et Figure 4). Le mois de juin 2021 a connu des précipitations assez excédentaires par rapport à la normale (+100 %). Au cours de l'été 2021, les précipitations ont été globalement moyennes. Enfin, en fin d'année 2021, les hauteurs précipitées ont été excédentaires par rapport à la normale que ce soit en novembre ou décembre, de l'ordre de +70 % et +50 % environ respectivement (Figure 3 et Figure 4).

Figure 3 - Précipitations de janvier 2019 à décembre 2021 - Ciboure-Socoo (données Météo-France et Info-Climat)

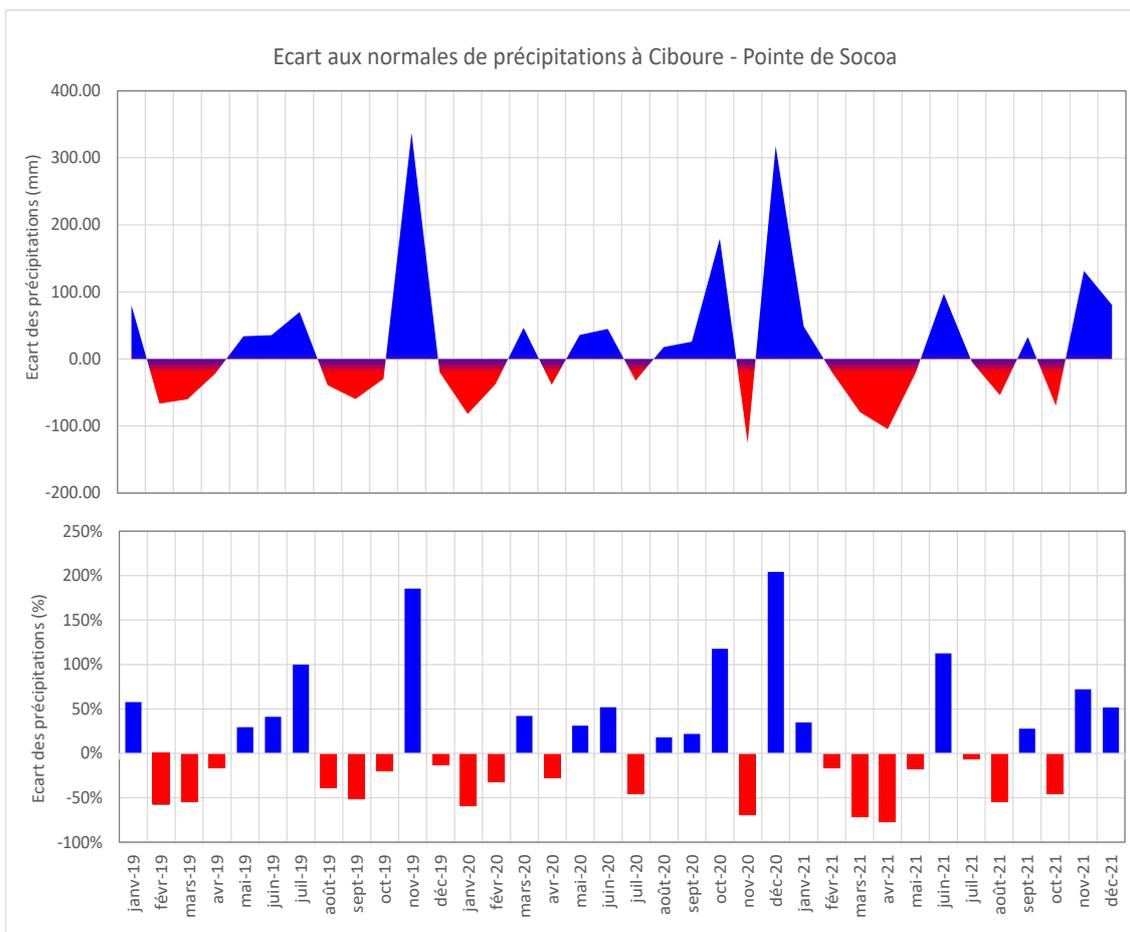
Figure 4 - Ecart des précipitations mensuelles par rapport aux normales, en mm et en % - Ciboure-Socoo (données Météo-France)

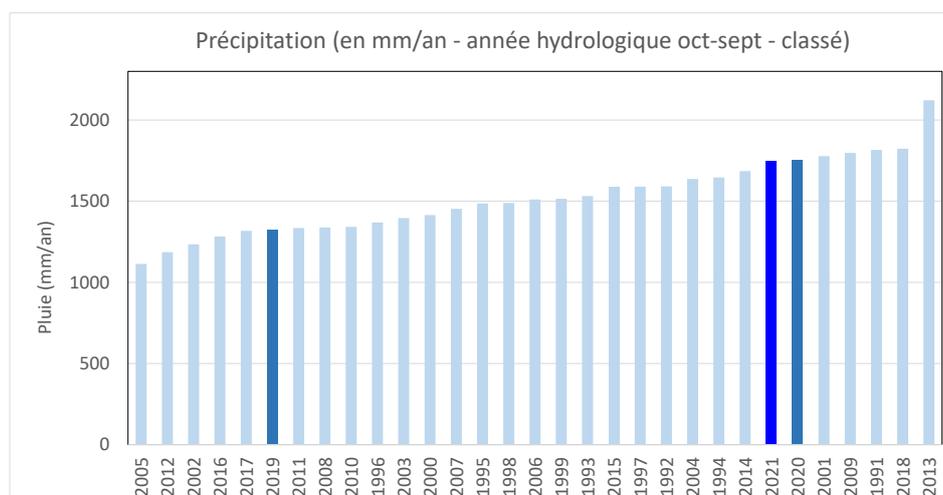
En ce qui concerne l'année hydrologique 2020-2021 (qui s'étend d'octobre 2020 à septembre 2021), le total des précipitations s'élève à environ 1 750 mm et est quasi-identique à la précédente année hydrologique (2019-2020). Au cours des 31 dernières années hydrologiques (1991-2021), celle de 2020-2021 se place dans les 6 premières années les plus humides (Figure 5).

Figure 5 - Précipitations classées par année hydrologique (mm/an) entre 1991 et 2021 - Ciboure-Socoo (données Météo-France)

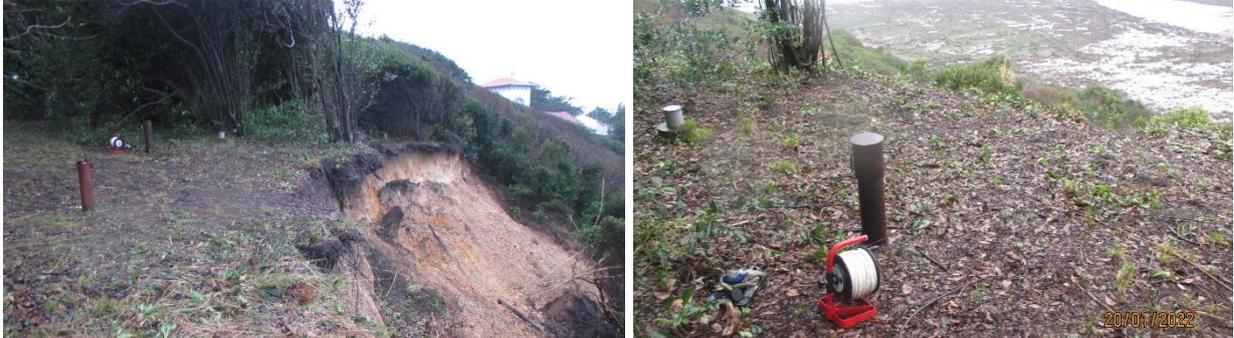
Les données de 2021, pour l'ensemble des piézomètres, ont pu être acquises en totalité (pas de lacune de mesure). A noter que le piézomètre de Guéthary, du fait du recul du sommet de falaise de plusieurs mètres, lié au glissement de terrain survenu le 11/12/2021, se localise maintenant à environ 3 mètres de la tête de falaise (Figure 6).

Figure 6 - Photos de l'ouvrage de Guéthary / la Muserie - P153 (BSS002HMDT) datées du 22/01/2022

Pour le piézomètre P153 de la Muserie (BSS002HMDT - 10017X0167/P153), qui capte l'horizon karstifié du flysch, localisé sur la commune de Guéthary, il était également recommandé de pratiquer ce type de tests. Toutefois, à la vue du récent désordre, la question du devenir du suivi de cet ouvrage se pose, en particulier pour des questions de sécurité, compte-tenu du risque de nouvelles instabilités à plus ou moins court terme pouvant entraîner un nouveau recul du sommet de falaise, voire la perte du piézomètre.

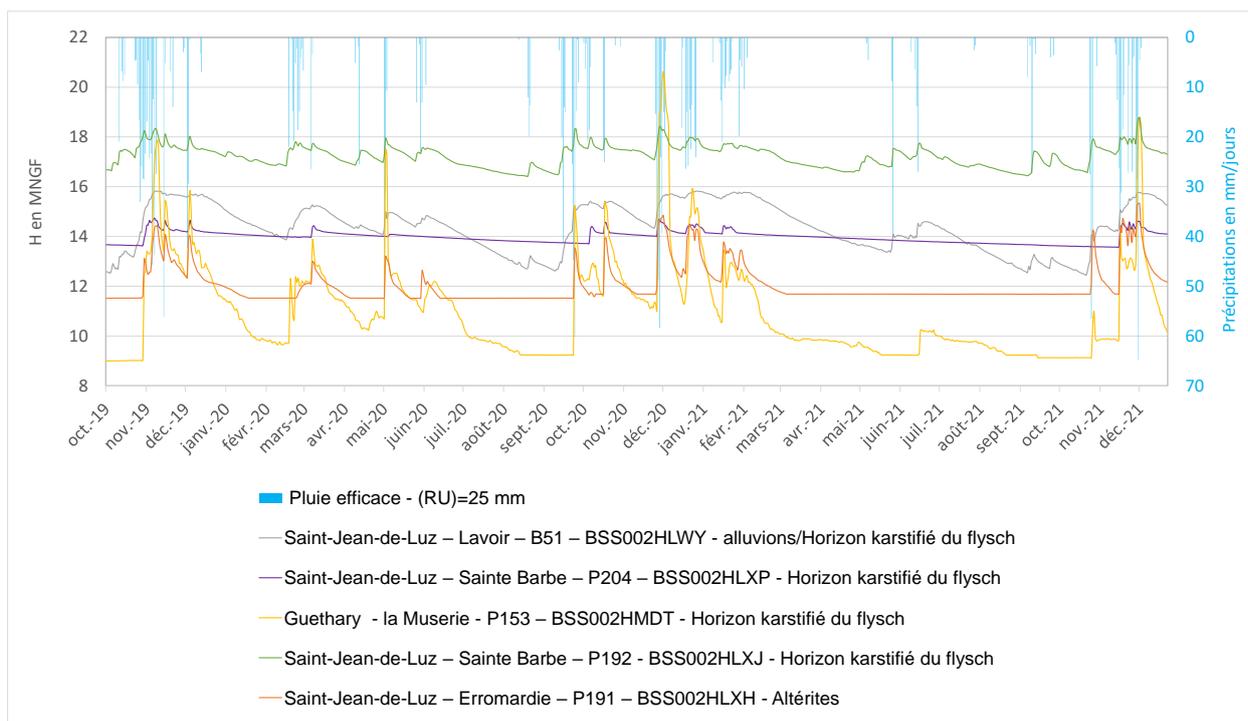
La prise en compte des pluies efficaces permet de mieux rendre compte des variations des chroniques piézométriques par rapport au climat, que ce soit lors des périodes de recharge ou de vidange. Ainsi, le graphique présenté en Figure 7 montre la réponse rapide des nappes aux pluies efficaces avec les remontées déjà décrites, en fin d'année 2020 et pendant le premier semestre 2021, dans la précédente note (Douez et Barrière, 2022). Au début de juin et mi-juillet 2021, les piézomètres présentent, à l'exception de celui de Saint-Jean-de-Luz - P204 (BSS002HLXP et dont le fonctionnement pose question², cf. Garnier *et al.*, 2021), des remontées des niveaux piézométriques (Figure 7 et Figure 8). A noter que pour

ce piézomètre, la prise en compte d'une réserve utile de 250 mm permet d'avoir une meilleure « corrélation » avec les remontées des niveaux piézométriques. Il faut attendre ensuite fin septembre, puis début novembre 2021, et enfin le mois de décembre 2021 pour retrouver des précipitations plus importantes qui permettent, en sortie de la période d'étiage, de faire remonter les niveaux des nappes suivies (pour le piézomètre de Saint-Jean-de-Luz (BSS002HLXP) et à la fin de l'année, la première remontée n'est visible qu'en décembre). Ces périodes de recharge sont entrecoupées, en l'absence de pluies efficaces, de phases de vidange plus ou moins importantes (mars à mai et de mi-juillet à septembre 2021). Les dynamiques de ces vidanges sont différentes entre chaque ouvrage et en fonction des paramètres hydrodynamiques des différents réservoirs locaux suivis.

Figure 7 - Pluies efficaces et chroniques piézométriques observées dans les différents ouvrages suivis

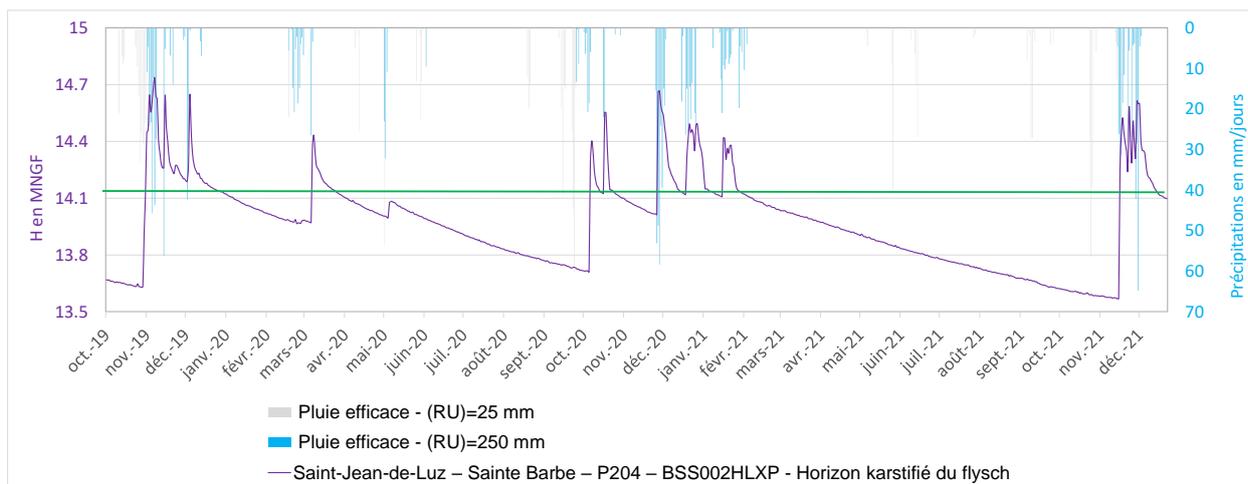
² Questions posées en 2020 : horizon capté dans le flysch peu aquifère et donc peu transmissif ? Niveau mesuré proche du fond l'ouvrage ? Les données supplémentaires acquises semblent montrer une rupture de pente sur la chronique du fait, vraisemblablement, que les formations captées présentent une superposition de 2 faciès géologiques dont les caractéristiques hydrodynamiques sont différentes vers +14,10 m NGF (tracé vert sur le graphique de la Figure 8).

Figure 8 - Chronique piézométrique observée dans l'ouvrage P204 de Saint-Jean-de-Luz / Sainte Barbe (BSS002HLXP) et pluies efficaces

L'ouvrage BSS002HLXJ (P192 - +33 m NGF - 17,79 m de profondeur), qui « capte » les flyschs, présente une chronique (Figure 9) assez différente du piézomètre BSS002HLXP (P204 - +27,5 m NGF - 14,3 m de profondeur), localisé à environ 100 m et dans le même type de formation (Figure 8). Ainsi, le premier

En ce qui concerne le piézomètre P204 - Sainte Barbe (BSS002HLXP - 10016X0110/P204), qui capte l'horizon karstifié du flysch, localisé sur la commune de Saint-Jean-de-Luz, il convient, comme indiqué dans les précédentes notes (Garnier *et al.*, 2020 ; Douez et Barrière, 2022), de procéder à des tests hydrauliques (l'essai par injection d'eau semble le plus approprié dans ce contexte) pour mieux comprendre et caractériser le comportement de cet ouvrage. Ces tests pourront être réalisés dans le cadre d'une future action de l'Observatoire, en fonction des priorités de la programmation annuelle.

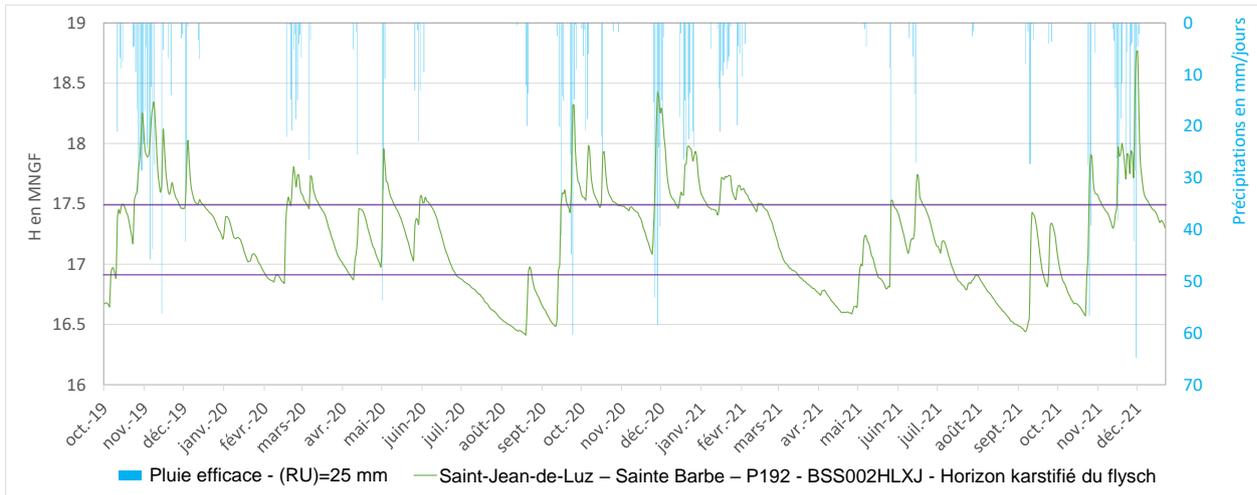
piézomètre, qui présente un battement de nappe de l'ordre de 2 mètres, réagit très rapidement aux précipitations avec des pics observés entre mai et juillet, contrairement au second piézomètre (BSS002HLXP), dont le battement est plutôt de l'ordre du mètre. L'analyse un peu plus fine de la chronique piézométrique de l'ouvrage BSS002HLXJ semble montrer également une ou deux ruptures de pente qui pourrai(en)t être liée(s) à des faciès captés distincts et dont les caractéristiques hydrodynamiques sont différentes (cf. Figure 9, ces ruptures de pente s'établissent à environ +17,50 m NGF et +16,90 m NGF et sont représentées par les droites horizontales violettes sur le graphique).

Figure 9 - Chronique piézométrique observée dans l'ouvrage de Sainte Barbe - P192 (Saint-Jean-de-Luz, BSS002HLXJ) et pluies efficaces ; les traits horizontaux violets indiquent des ruptures de pentes dans la chronique piézométrique à environ +17,5 m NGF et +16,9 m NGF

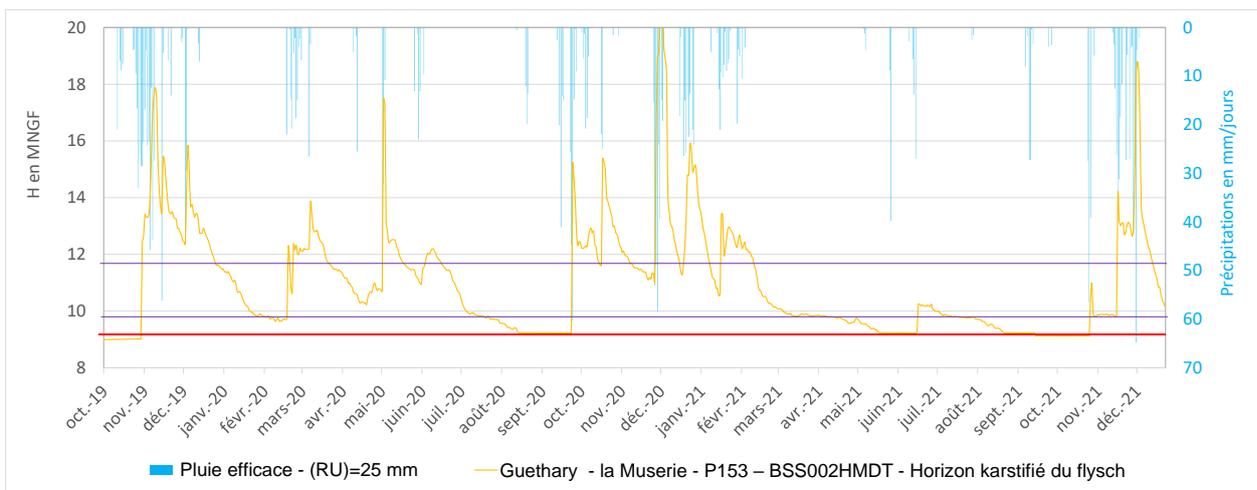
La question des infiltrations dans l'ouvrage P153 de Guéthary (BSS002HMDT) se pose toujours au regard de la dynamique des remontées très rapides et surtout des baisses symétriques aussi rapides (Figure 10). La chronique complétée sur les 6 derniers mois de 2021 permet de suivre les basses eaux (décrochage de la nappe à une cote d'environ +9 m NGF - trait rouge), mais également quelques paliers déjà constatés (traits violets), en particulier celui autour de +10 m NGF qui pourrait correspondre, comme indiqué dans la précédente note, à des changements de faciès visibles sur la coupe technique (argiles à débris de silex à argile à petits silex).

Figure 10 - Chronique piézométrique observée dans l'ouvrage P153 de la Muserie, à Guéthary (BSS002HMDT) et pluies efficaces ; le trait rouge horizontal indique le décrochage du suivi à une cote d'environ +9 m NGF ; les traits violets indiquent deux ruptures de pentes autour de +11,5 m NGF et autour de +10 m NGF

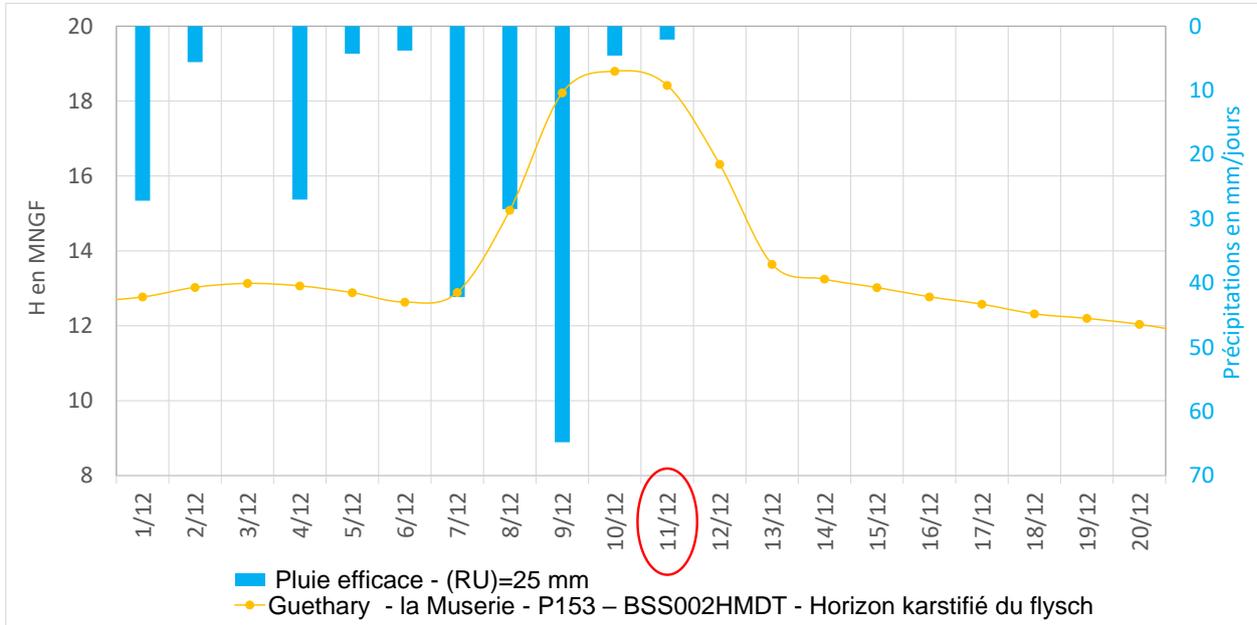
Toujours dans ce piézomètre, les précipitations autour du 07 au 10/12/2021 ont fait rapidement remonter les niveaux piézométriques (charges supérieures à +18 m NGF du 09 au 11/12/2021). Cette remontée (Figure 11) coïncide avec le mouvement de terrain observé le 11/12/2021 au droit de l'ouvrage, en partie ouest de la falaise d'Harotzen Costa. En ce qui concerne la baisse piézométrique qui a suivi, celle-ci est relativement conforme à ce qui a déjà été constaté dans ce piézomètre, à l'arrêt des précipitations. Toutefois, l'analyse de la chronique s'arrête ici au 31/12/2021.

Figure 11 - Chronique piézométrique observée dans l'ouvrage P153 de la Muserie, à Guéthary (BSS002HMDT) et pluies efficaces (zoom du 01/12/2021 au 20/12/2021)

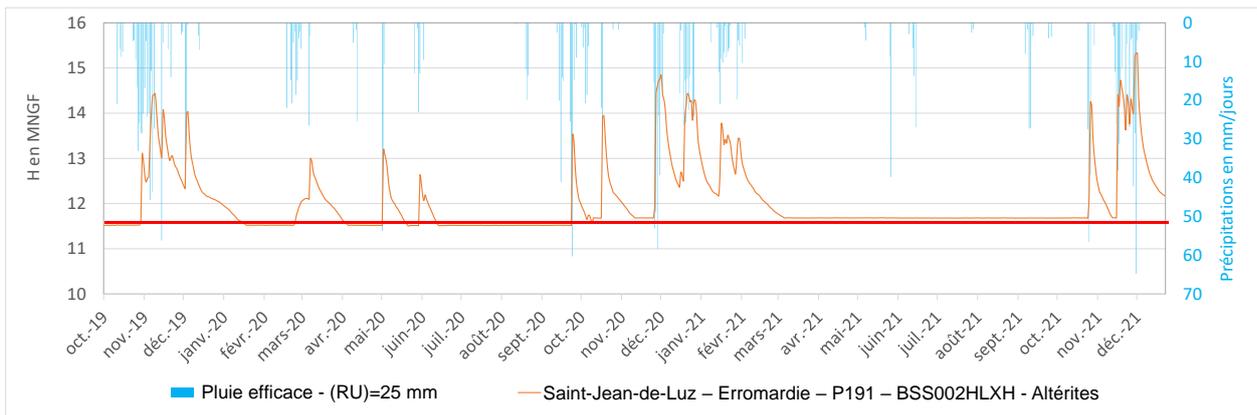
Dans l'ouvrage P191 de Saint-Jean-de-Luz / Erromardie (BSS002HLXH), qui présente des décrochages piézométriques à une cote de +11,7 m NGF, aucune donnée n'est disponible entre mi-mars 2021 et début novembre 2021 (Figure 12), du fait du dénoyage du capteur positionné en fond d'ouvrage.

Figure 12 - Chronique piézométrique observée dans l'ouvrage P191 de Erromardie, à Saint-Jean-de-Luz (BSS002HLXH) et pluies efficaces ; le trait rouge horizontal indique un décrochage du suivi à environ +11,7 m NGF

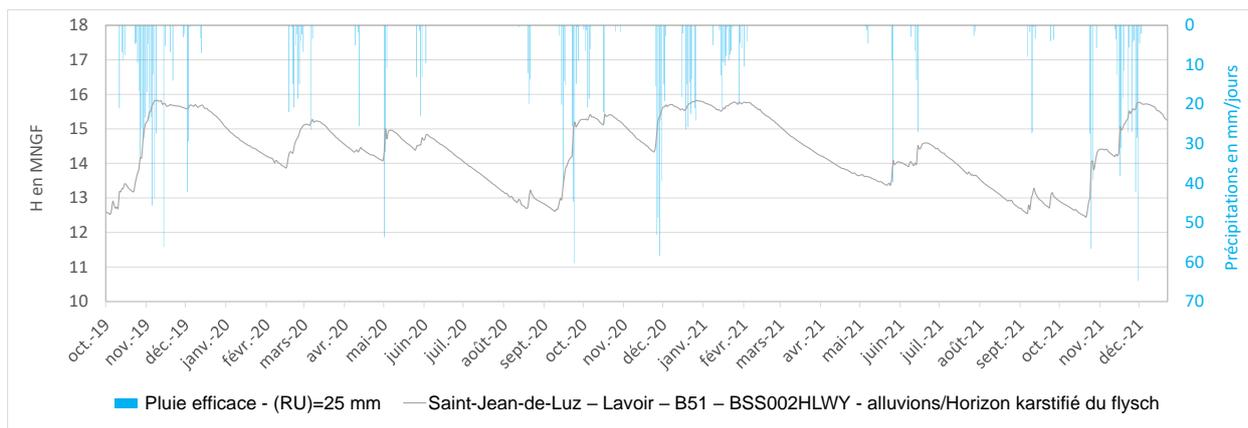
Enfin, la Figure 13 présente la chronique de l'ouvrage B51 du Lavoir (BSS002HLWY), le plus éloigné de la côte, qui n'amène pas de questionnement particulier si ce n'est ceux déjà indiqués dans les précédentes notes (Garnier *et al.*, 2021 ; Douez et Barrière, 2022) : dynamique de vidange atypique présentant des baisses linéaires du niveau de la nappe liée éventuellement aux formations alluvionnaires argileuses et sableuses dans lesquelles l'ouvrage est développé.

Figure 13 - Chronique piézométrique observée dans l'ouvrage B51 de Saint-Jean-de-Luz / Lavoir (BSS002HMDT) et pluies efficaces
