OBSERVATOIRE DE LA CÔTE
NOUVELLE-AQUITAINE

Rapport final

Analyse des suivis piézométriques réalisés sur la côte basque au cours de l'année 2023

BRGM/RP-73628-FR
Version 1 du 29/04/2024

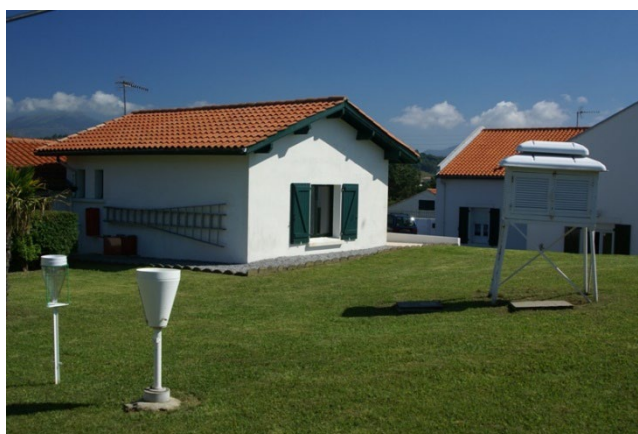
Illustration 2 - Photographie de la station météorologique 64189001 « Sémaphore de Socoa » (source : [Infoclimat](https://infoclimat.meteofrance.fr/))

Les données de la station météorologique Météo-France [64189001](https://donneespubliques.meteofrance.fr/Fiche-station-64189001) « Sémaphore de Socoa », située sur la commune de Ciboure dans les Pyrénées-Atlantiques (Illustration 1 et Illustration 2), sont considérées représentatives de la côte rocheuse basque et utilisées comme référence. Cette station est en activité depuis le 01/09/1920. Sa fiche détaillée est téléchargeable via le lien suivant : <https://donneespubliques.meteofrance.fr/Fiche-station-64189001>.
