OBSERVATOIRE
CÔTE AQUITAINE

Observatoire de la Côte Aquitaine

Bilan des Activités réalisées de 2014

Septembre 2015

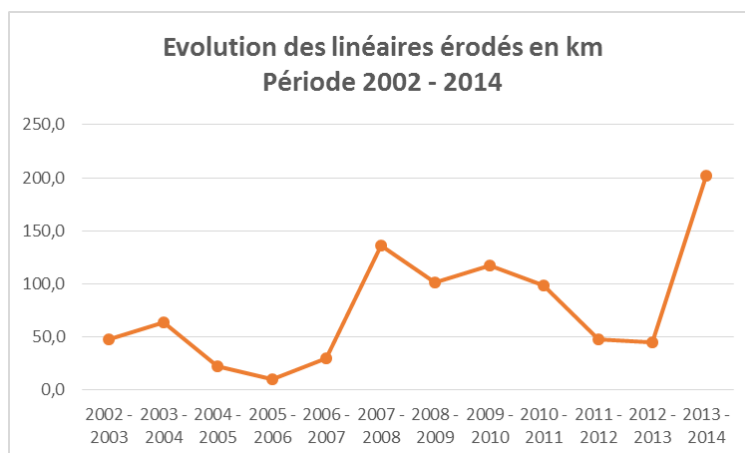
La courbe suivante, permet d'illustrer et de positionner les phénomènes observés pendant l'hiver 2013 – 2014 dans un contexte chronologique plus large de 2002 à 2014. Cette analyse confirme le caractère exceptionnel des érosions de l'hiver 2013 – 2014, qui affectent près de 90 % du littoral sableux Aquitain, soit environ 200 km. Durant cette période de référence, les érosions concernent en moyenne près de 30 km, soit le tiers du littoral sableux. Les années les plus calmes, les linéaires érodés sont limités à 10 – 20 km, ce qui correspond à un taux compris entre 5 et 10 %.

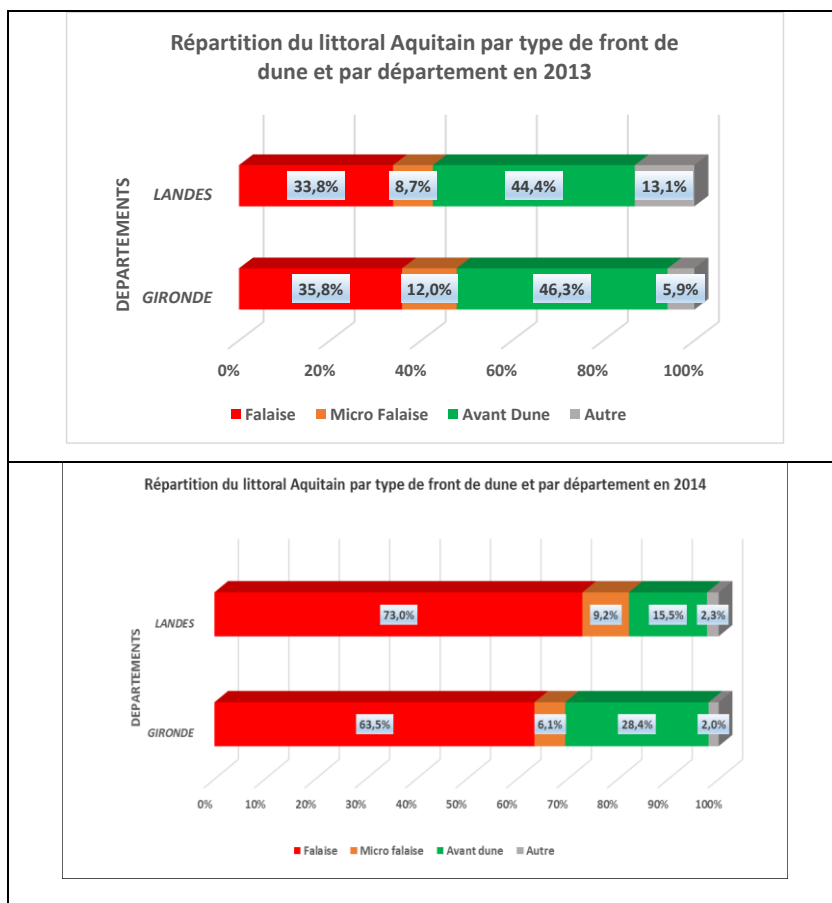
Le graphe suivant illustre la répartition des différents faciès de front de dune par année et par département. Comme au cours des années précédentes, ces données traduisent, en 2013, la présence de plus fortes érosions dans le département de la Gironde. En effet, dans ce département, les falaises (falaises et micro falaises) représentent plus de 49 % du linéaire côtier, alors que la même proportion est inférieure à 43 % dans les Landes.

En 2014, suite aux différentes tempêtes, la situation s'inverse les érosions sont plus importantes dans le département des Landes où la proportion de littoral érodé double pour atteindre un taux de 82 %. En Gironde, la progression est moindre de l'ordre de 50 % de plus, les érosions affectent près de 70 % du littoral.

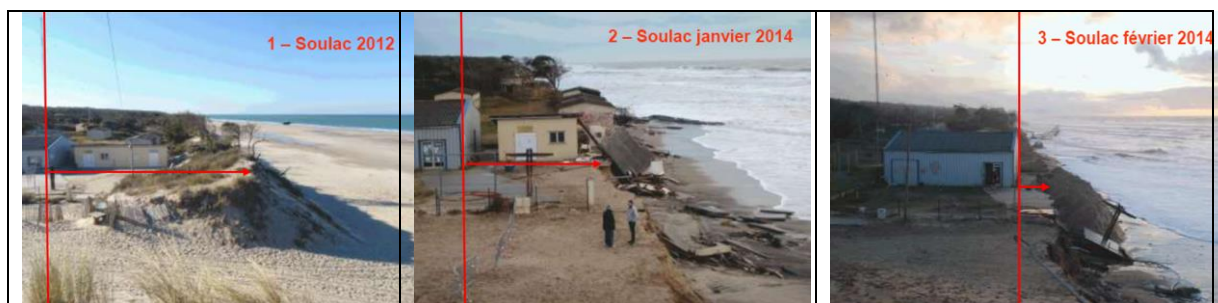
Pour apprécier l'évolution du trait de côte à la suite des phases successives d'érosions, nous avons utilisé comme référence initiale la BD ortho (orthophotographie) de l'été 2012. Nous avons repéré sur ces photos des équipements fixes, bâtiments (postes MNS) la plupart du temps, à partir desquels nous avons mesuré la distance au trait de côte. Les mêmes mesures ont été réalisées à partir des informations recueillies sur les photos obliques prises lors des 2 missions ULM réalisées en février et en mars 2014. La série de photo suivante, illustre la méthode développée.

Ces données, appréciées de façon empirique, font apparaître des reculs de trait de côte anormalement importants. En effet la moyenne sur la période été 2012 – février 2014 est de l'ordre de 17 m et de 25 m jusqu'en mars 2014.

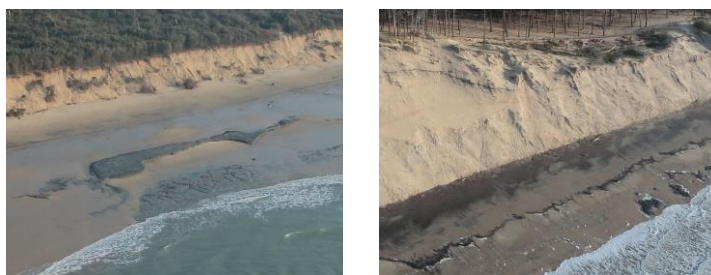
Ce phénomène d'abaissement altimétrique des plages est généralement bien illustré par l'apparition de paléosols.

L'analyse des photos prises lors des 2 missions ULM a permis de déterminer le linéaire présentant de tels symptômes ; à la suite des érosions de début février, le linéaire de paléosols visibles était de 45 km, ce même linéaire était de 51 km début mars. Les principales zones d'affleurement sont le Nord Médoc, au sud de Soulac, le secteur de Carcans-Lacanau et enfin le sud du Bassin d'Arcachon au nord de la Salie.

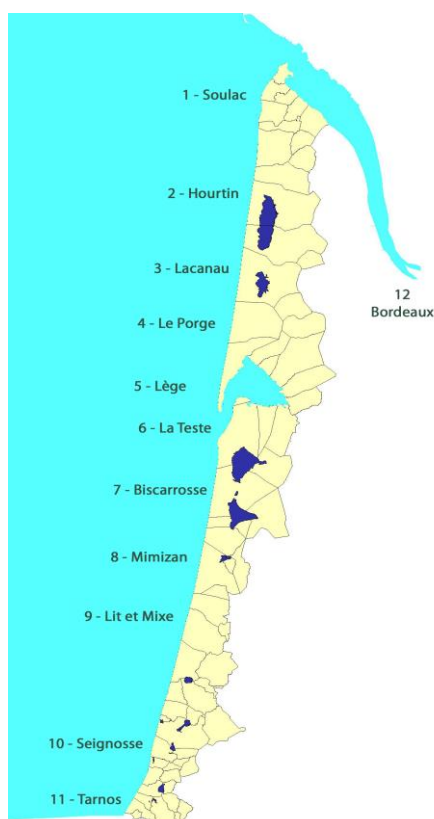
- *Carte réf. 1 à 11* : sur le linéaire côtier sableux, 12 observateurs de terrain, constituent le réseau de mesures (dont 2 observateurs sur l'extrême sud au lieu d'un seul précédemment)

- *Carte réf. 12* : à Bordeaux, 3 personnes dont 1 chef de projet, 1 responsable technique du projet (expert naturaliste littoral) ,1 spécialiste technique SIG et administrateur des bases de données.

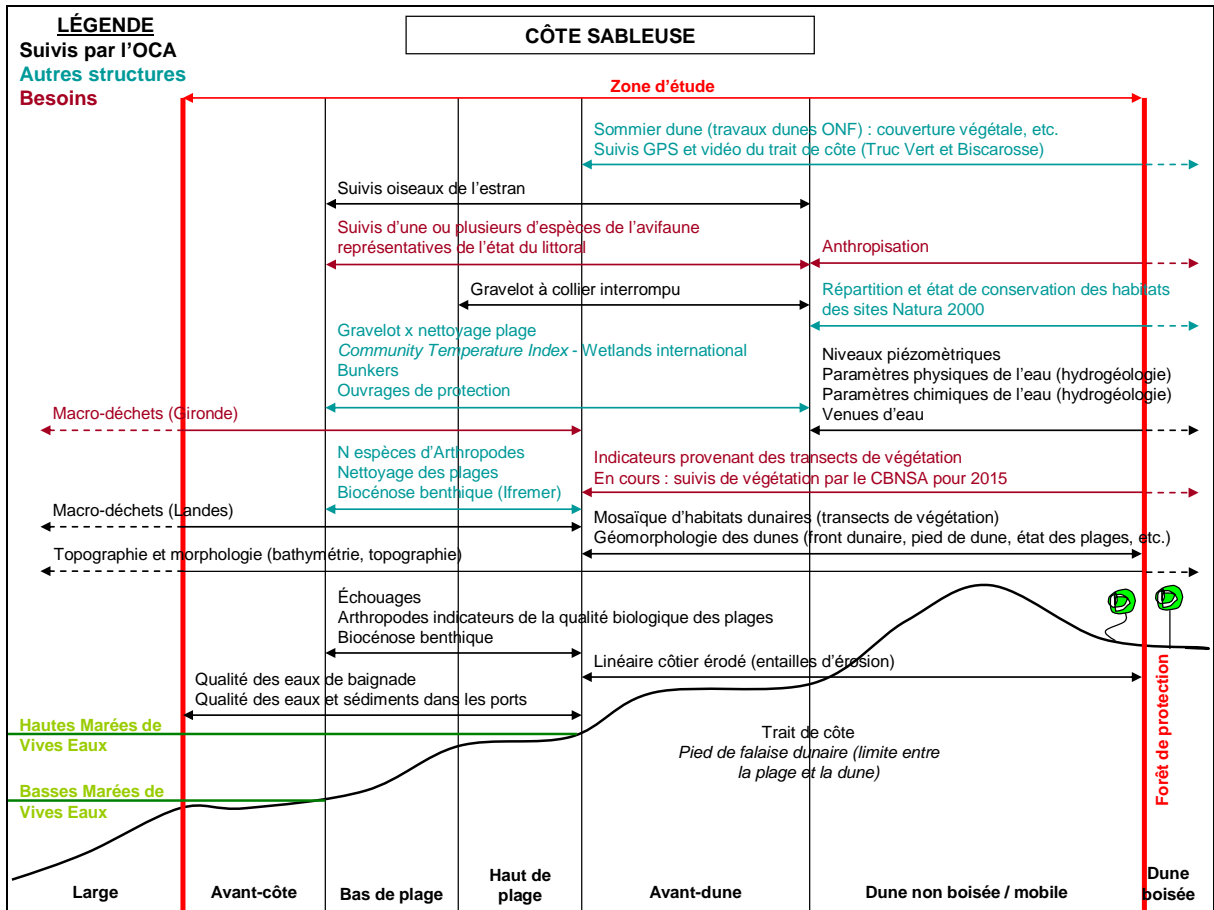
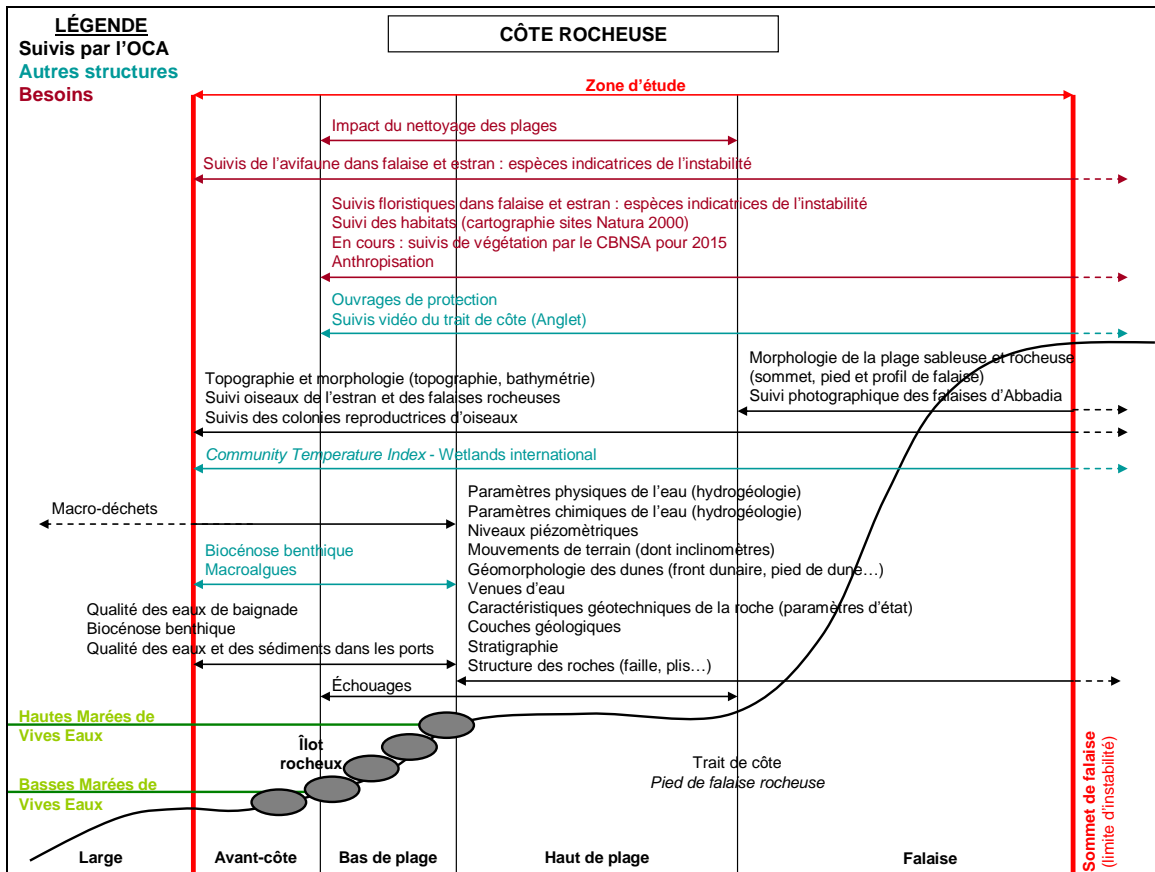
Des arguments en faveur de chaque indicateur ont été précisés. De plus, ils ont été classés en fonction des services rendus. Les indicateurs étudiés pour chacun des milieux sont présentés dans les schémas ci-dessous.
