# OBSERVATOIRE CÔTE AQUITAINE

## Bilan des activités 2016

Décembre 2017

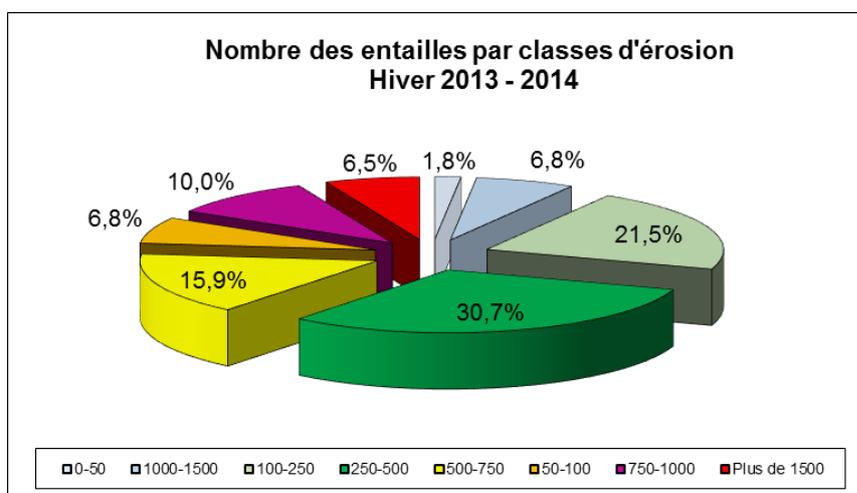
Longueur des entailles d'érosion  
hiver 2013-2014

Ces 3 années d'observation, traduisent des contextes érosifs très variables, la période hivernale 2013 – 2014 est caractérisée par des phénomènes d'intensité exceptionnelle, au contraire, lors de la saison 2014 – 2015 les érosions ont été assez rares.

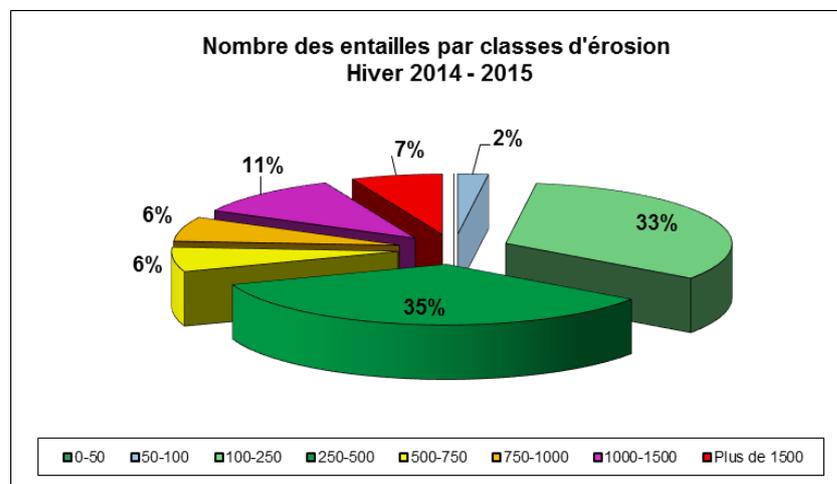
Longueur des entailles d'érosion  
hiver 2014-2015

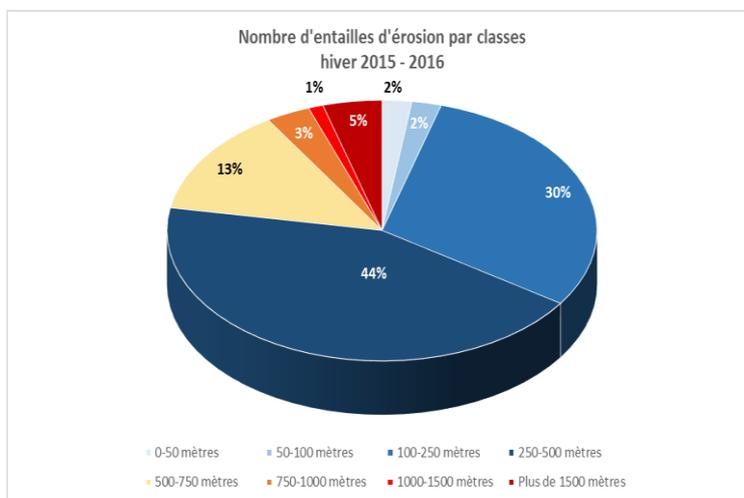
Longueur des entailles d'érosion  
hiver 2015-2016

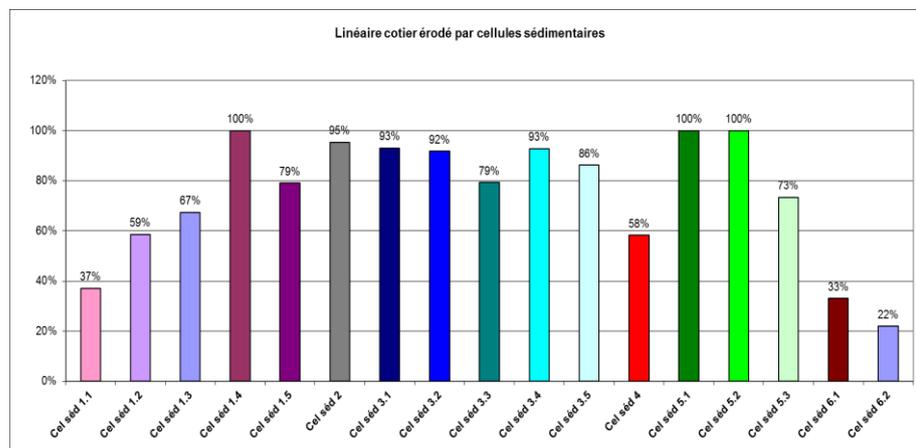
### Erosion hiver 2013-2014

Après l'hiver 2013-2014, les érosions marines ont touché les secteurs Nord girondins, secteurs connus comme étant en érosion chronique. Mais lors de l'hiver 2015-2016, ce sont essentiellement les secteurs sud Gironde et centre Landes qui ont subi les attaques marines, secteurs connus pour être plutôt en équilibre sédimentaire. Il sera intéressant de suivre l'évolution spatiale des entailles d'érosion lors des prochaines années pour voir si les rééquilibrages sédimentaires ramènent à des tendances évolutives classiques, ou, au contraire, redéfinissent les évolutions du trait de côte sur plusieurs cellules.

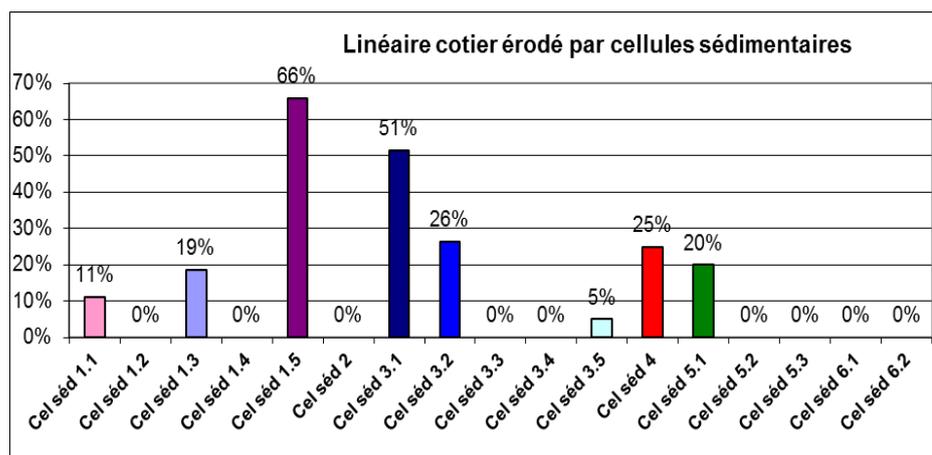
Erosion  
hiver 2014-2015

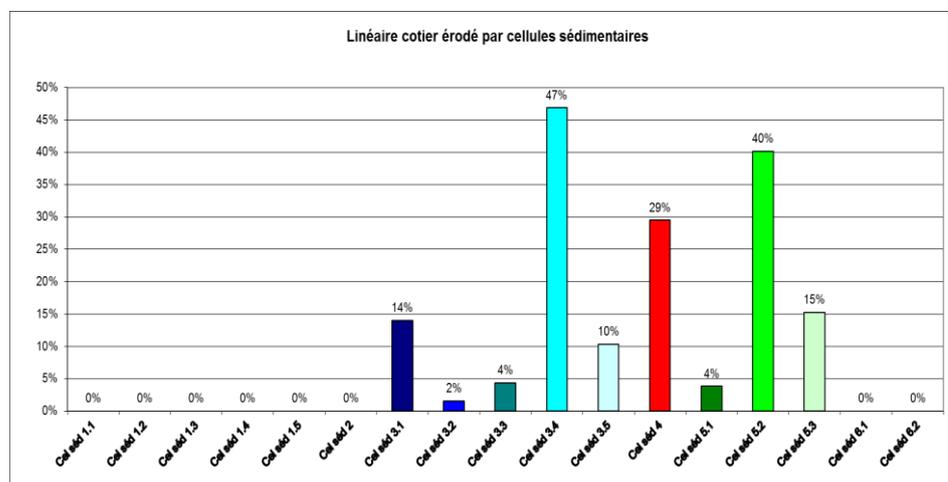
Erosion  
hiver 2015-2016

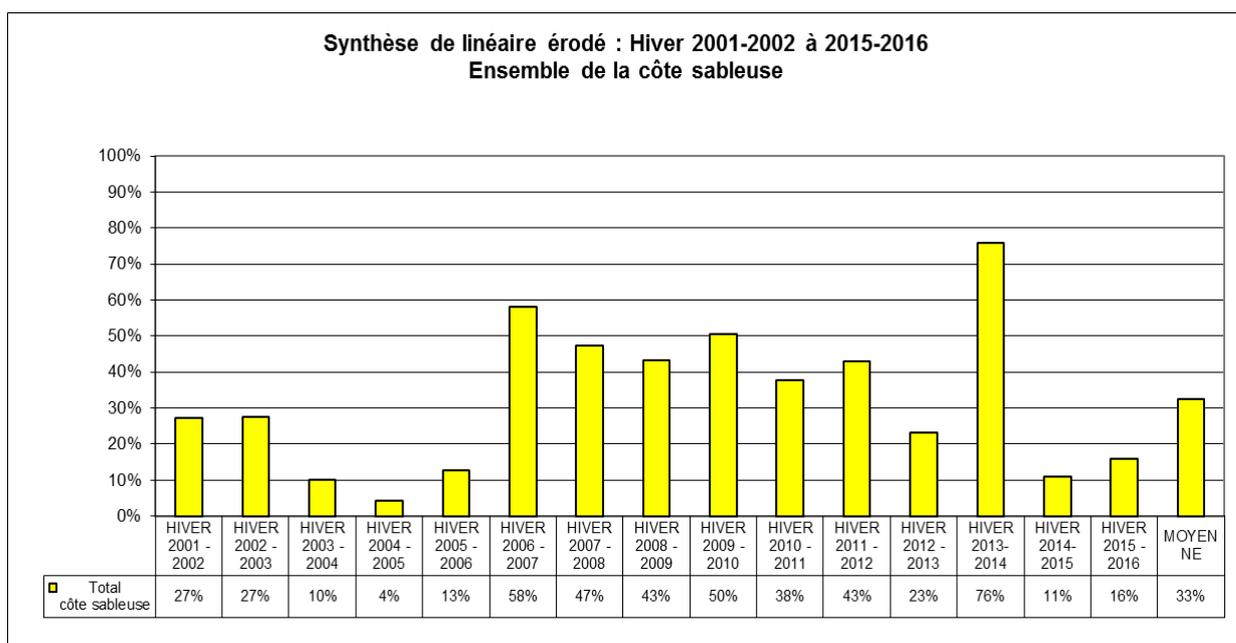
La synthèse du linéaire érodé, résumée par le graphe ci-dessous et par la carte de synthèse page suivante, ne montre un effet sensible de la reprise d'érosion qu'à partir de l'hiver 2006-2007, avec un pourcentage érodé se maintenant entre 40% et 60%. Après l'hiver 2012 – 2013 marqué par de plus faibles érosions que les 6 années précédentes, les niveaux de dommages observés au cours de la saison 2013 – 2014 sont exceptionnels, ils atteignent un niveau jamais observé (75 %). Par contre, les hivers 2014 – 2015 et 2015 – 2016 sont caractérisés par de faibles érosions, la proportion de linéaire érodé est comprise entre environ 10 et 20 %. Des phénomènes aussi limités n'ont été observés que dans la période 2003 à 2006.

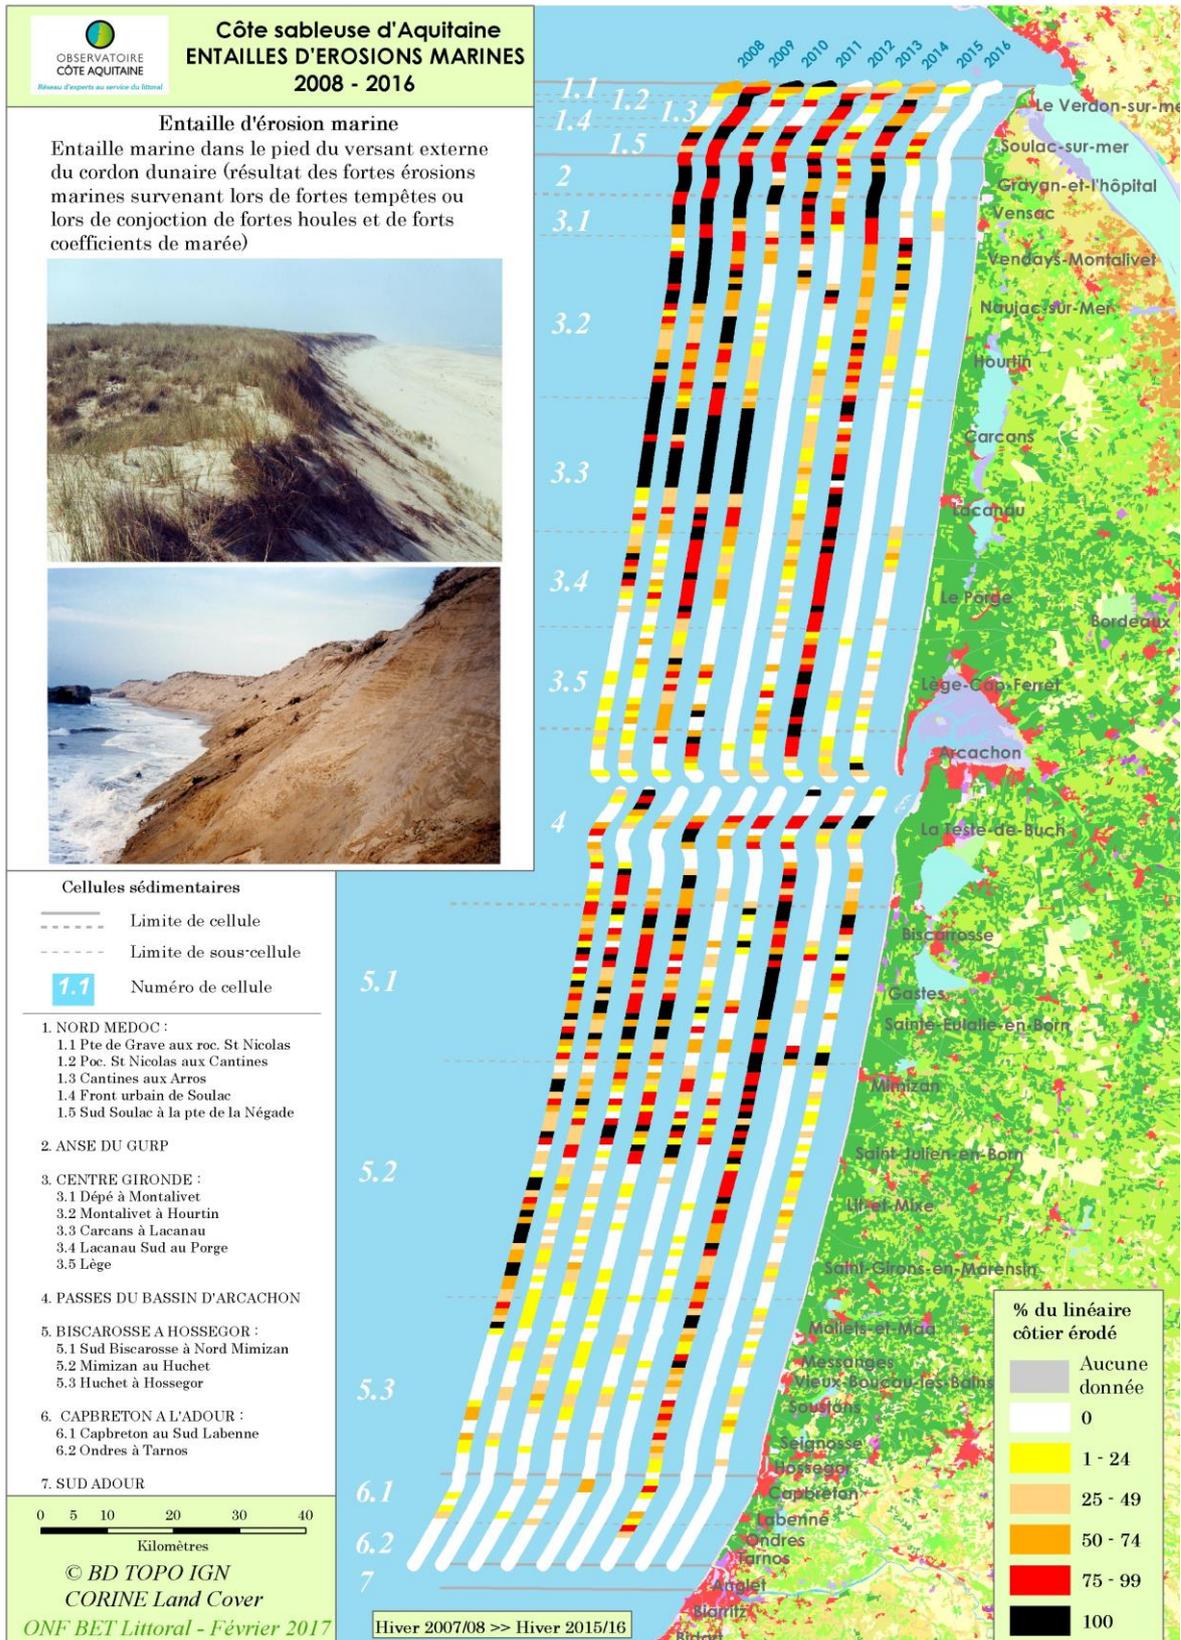
Les entailles d'érosion paraissent être un bon indicateur sur les tendances évolutives de l'évolution à venir de la côte. Ces données devront être croisées avec celles des suivis estivaux, fronts de dunes et évolution des formes de plages dont les traitements permettront de préciser leur rôle dans l'atténuation des érosions marines.

Synthèse cartographique des entailles d'érosion de l'hiver 2005-2006 à l'hiver 2015-2016  
(% de linéaire érodé par mailles de 1km)

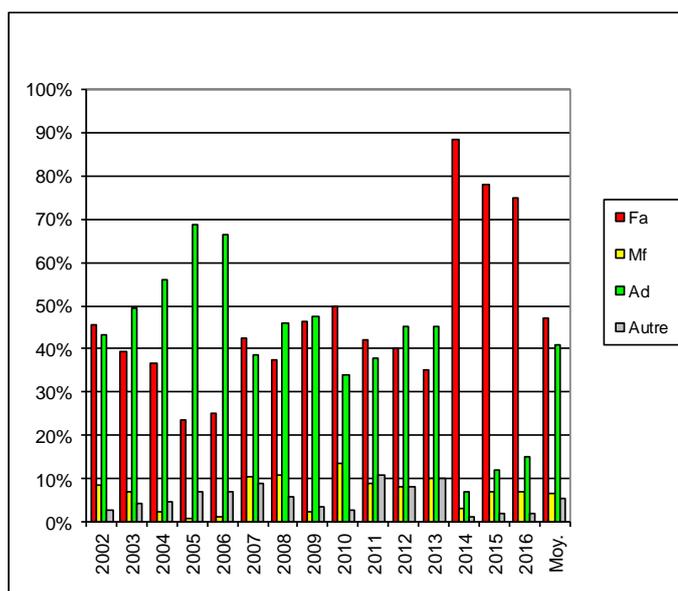
Après une période de relative stabilité de 7 ans, de 2007 à 2013, on note une évolution très brutale entre 2013 et 2014, caractérisée par le doublement des contacts dune-plage de type falaise et par la diminution dans la même proportion des avants-dunes. Cette évolution caractérise et illustre parfaitement l'effet des phénomènes érosifs successifs observés de décembre 2013 à mars 2014. En 2015, la situation sédimentaire provoquée par les érosions hivernales de 2014 persiste mais la reconstruction est en cours de démarrage puisque le nombre de secteurs en avant dune augmente, cette tendance se poursuit en 2016.

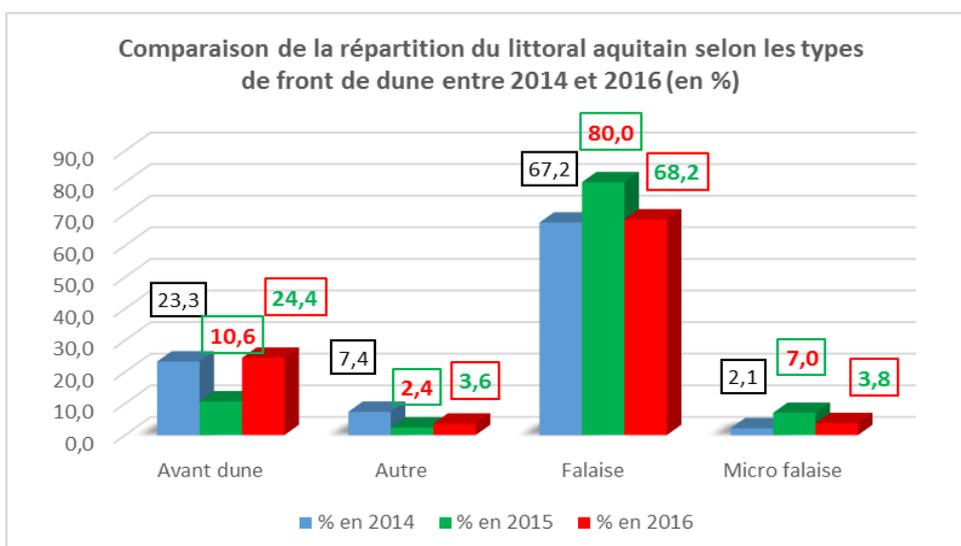
Le graphe suivant illustre parfaitement l'évolution du contexte sédimentaire de la côte sableuse au cours des trois dernières années, en 2014, une très forte progression des érosions, près de 70 % du linéaire, provoquées par les nombreuses tempêtes hivernales. En 2015, on observe une légère progression du contexte érosif malgré un hiver 2014 – 2015 relativement clément. En 2016, les conditions favorables de l'hiver ont permis une réduction de plus de 10 % des linéaires en érosion et progression sensible des avants dunes qui retrouvent les niveaux de 2014, soit 24 % du littoral sableux.

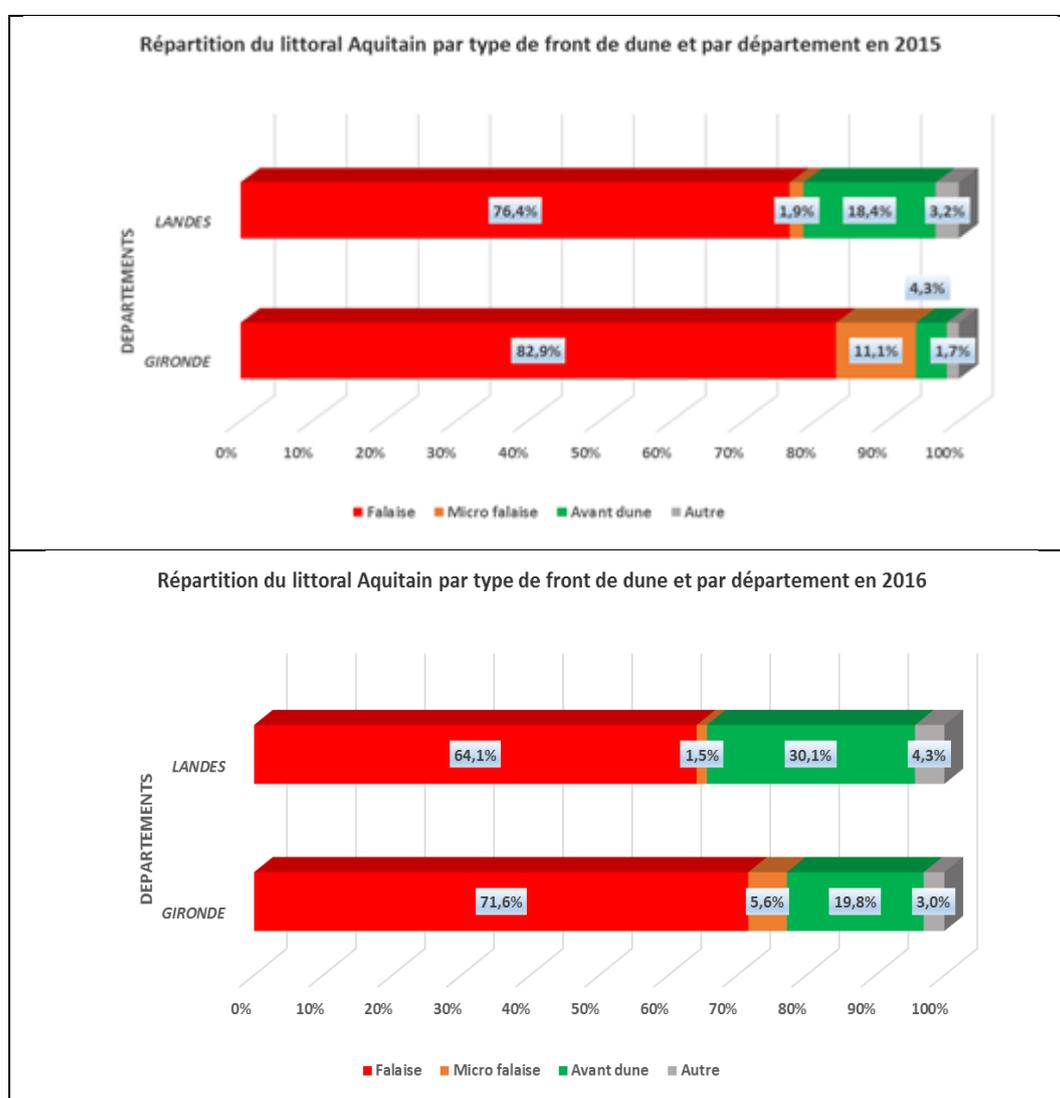
Le graphe suivant illustre la répartition des différentes formes de front de dune par année et par département. En 2014, un contexte particulier s'installe suite aux fortes tempêtes de l'hiver, en effet les proportions s'inversent, les érosions sont plus importantes dans le département des Landes où la proportion de littoral érodé double pour atteindre un taux de 82 %. En Gironde, la progression est moindre de l'ordre de 50 % de plus, les érosions affectent près de 70 % du littoral.

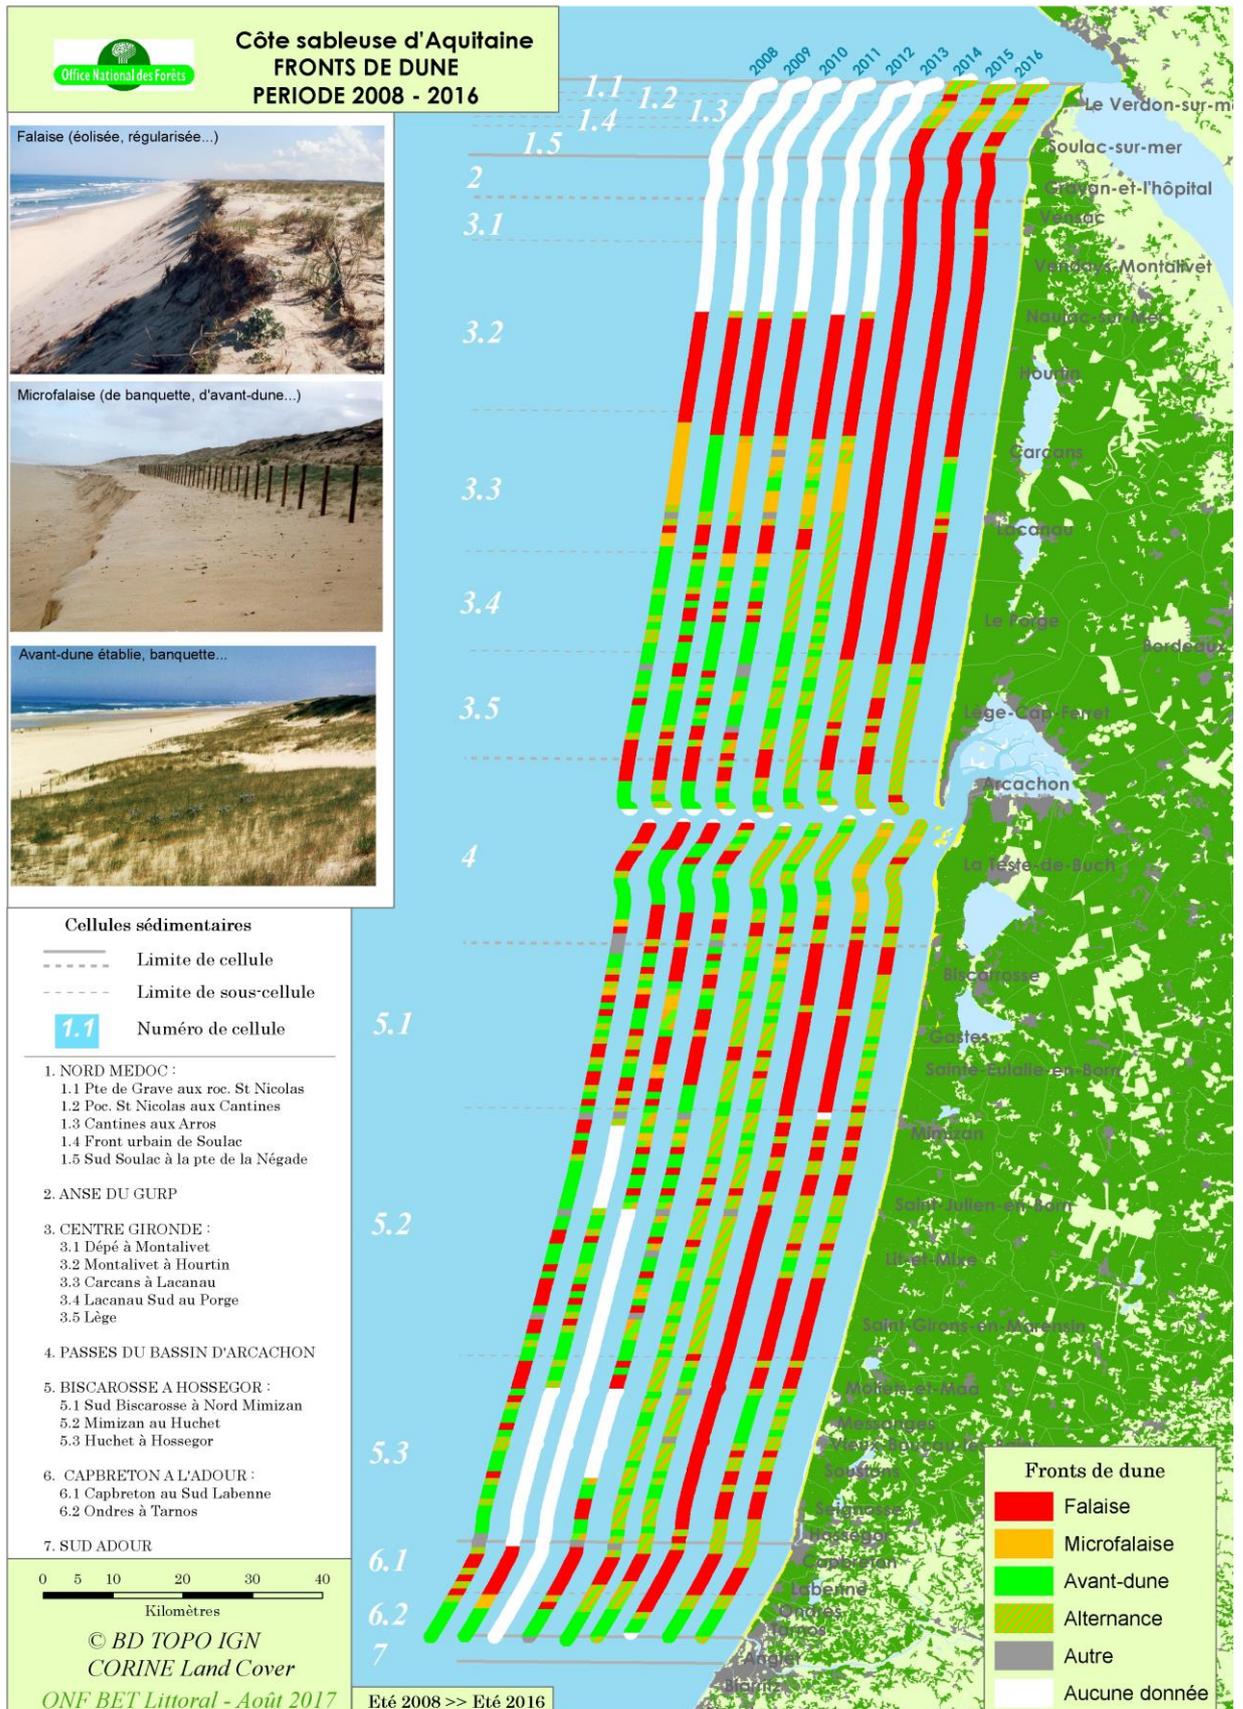
Synthèse cartographique des fronts de dunes de l'été 2007 à l'été 2016  
 (% de linéaire par type - mailles de 1km)

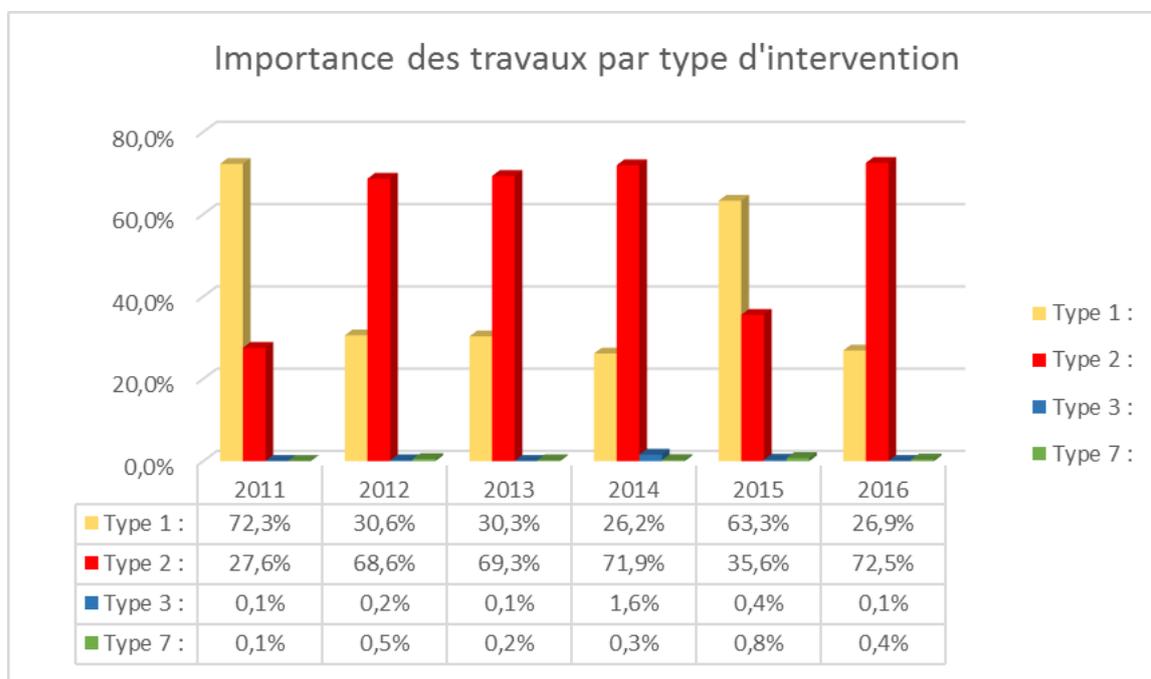
Le graphe précédent montre que les travaux (type2) de protection contre le piétinement (clôtures et caillebotis) sont de façon générale les plus importants, ils représentent souvent plus des deux tiers des actions. Ces travaux redeviennent dominants en 2016 lorsque la phase de crise liée aux érosions de l'hiver 2013 – 2015, s'atténue grâce à la lutte contre l'érosion menée en 2015.

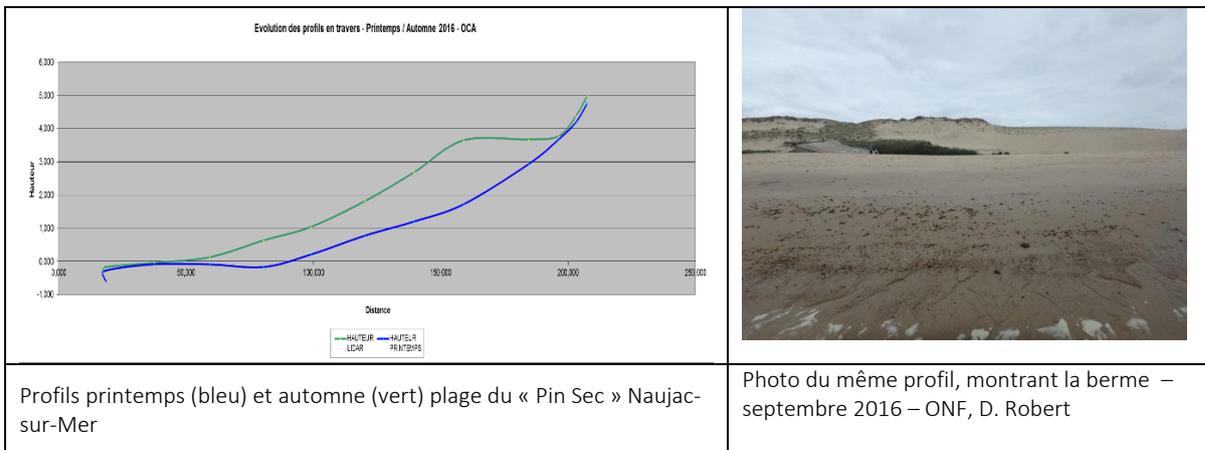
Le niveau altitudinal de la plage en fin d'été est sensiblement supérieur à celui du printemps, cela correspond à la situation normale avec un bon retour de sédiments pendant l'été, la berme est bien marquée.

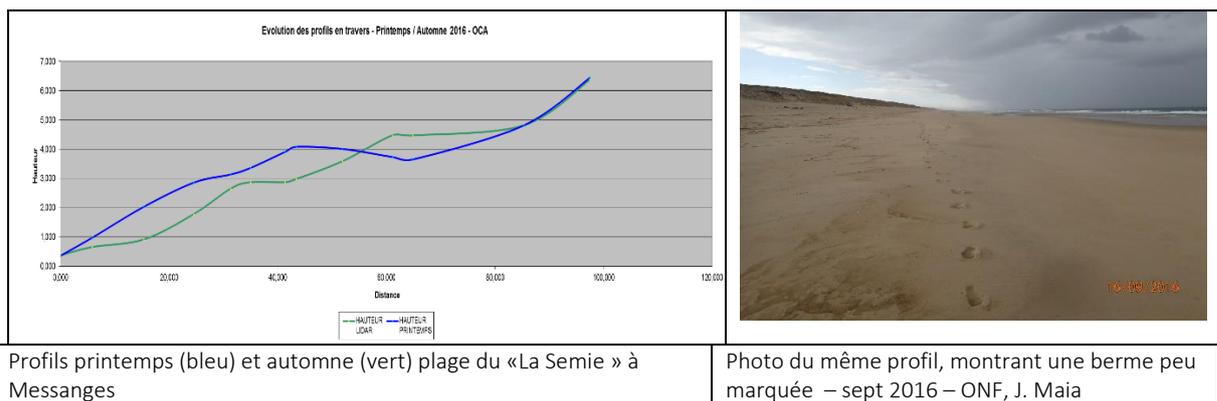
Le niveau altitudinal du bas de plage est inférieur en fin d'été, malgré cela une berme peu marquée s'est constituée en haut de plage. Cela caractérise une situation intermédiaire.

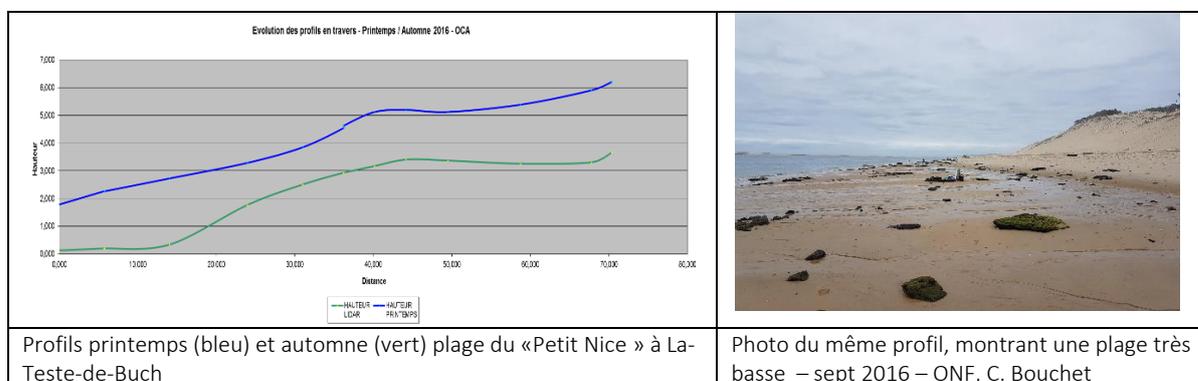
Le niveau altitudinal de la plage en fin d'été est sensiblement plus faible que celui du printemps, cela caractérise un départ de sédiments pendant l'été. Cette situation « anormale » est certainement liée à la situation particulière du site du « Petit Nice » en bordure de la passe Sud du Bassin d'Arcachon.

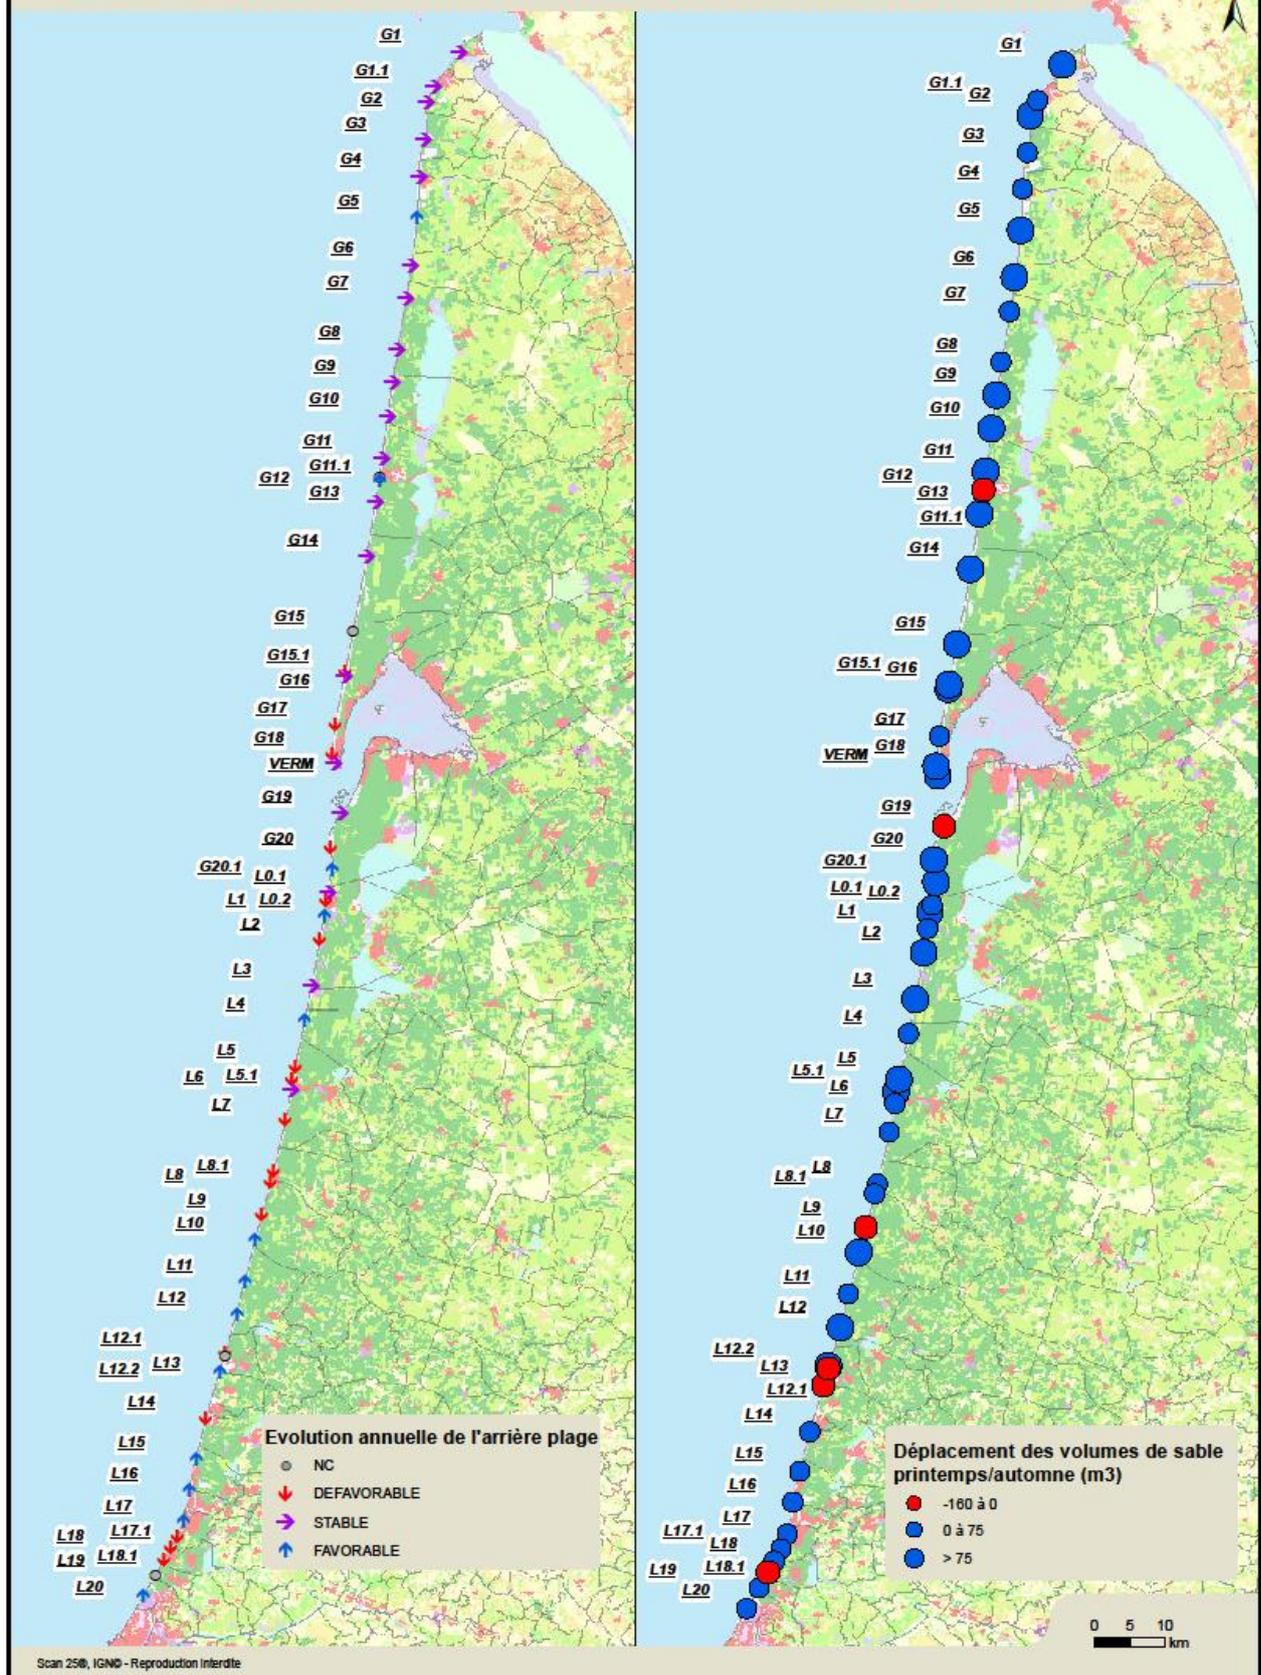
Les deux cartes suivantes illustrent à la fois l'évolution des quantités de sédiments stockés au niveau des plages et la perception qualitative de l'évolution de la forme des plages entre le printemps et l'automne.

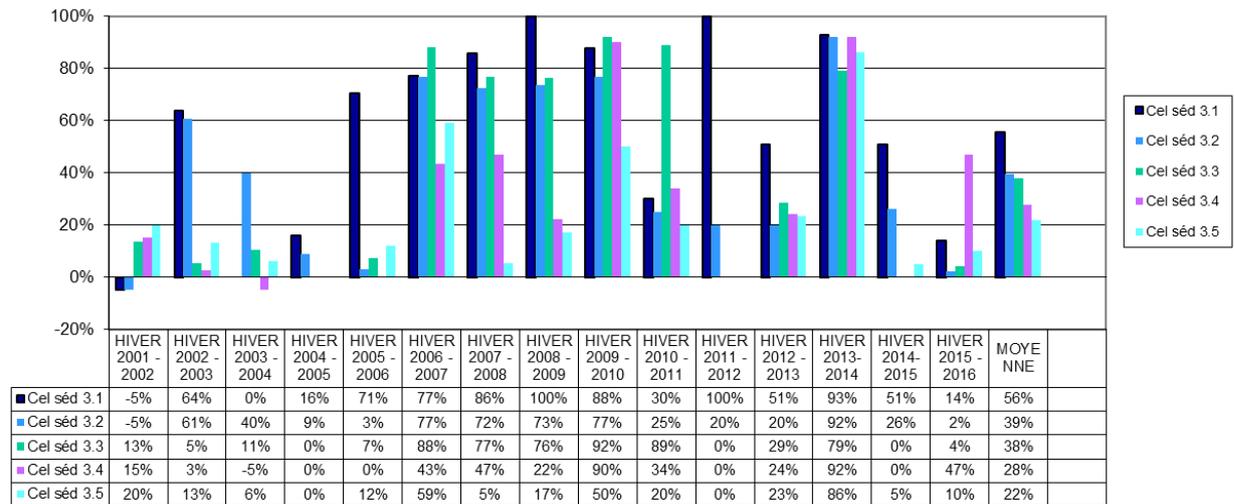
**Synthèse de linéaire érodé : Hiver 2001-2002 à 2014-2015**  
**Cellule sédimentaire 3**

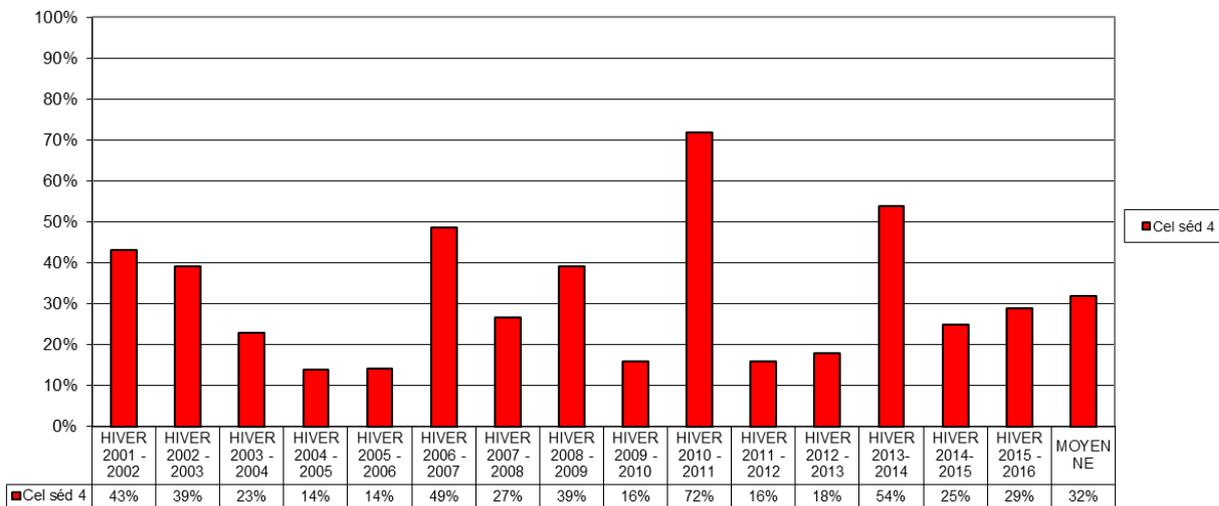
**Synthèse de linéaire érodé : Hiver 2001-2002 à 2014-2015**  
**Cellule sédimentaire 4**

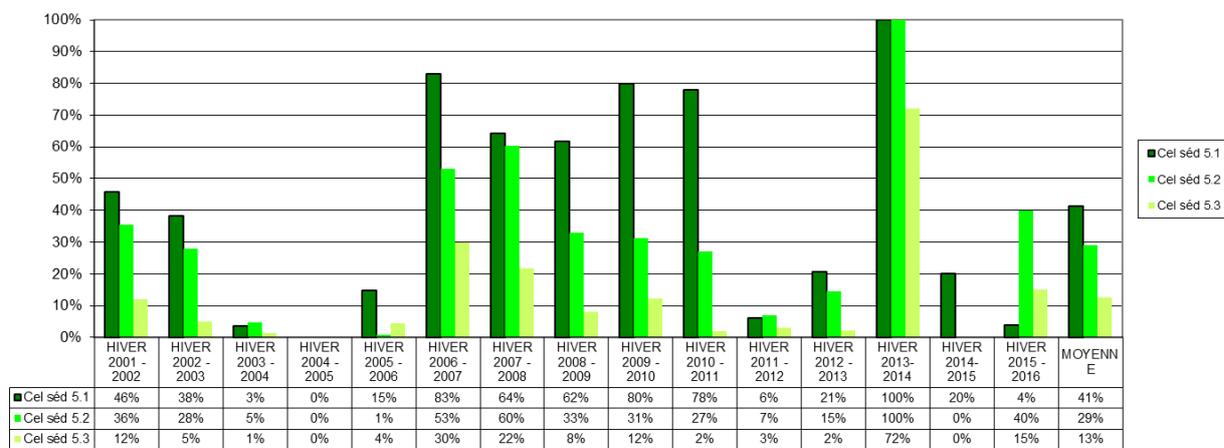
**Synthèse de linéaire érodé : Hiver 2001-2002 à 2014-2015**  
**Cellule sédimentaire 5**

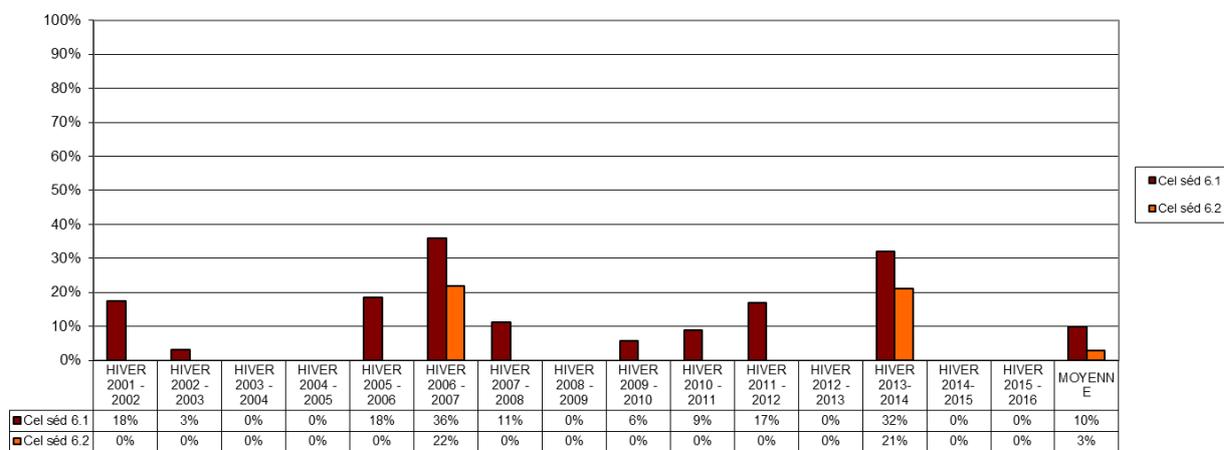
**Synthèse de linéaire érodé : Hiver 2001-2002 à 2014-2015**  
**Cellule sédimentaire 6**
