OBSERVATOIRE  
CÔTE AQUITAINE

Référence : NT\_AQI\_2020\_018

## Note de l'Observatoire de la Côte Aquitaine Bilan de la tempête Alex (2-3 octobre 2020)

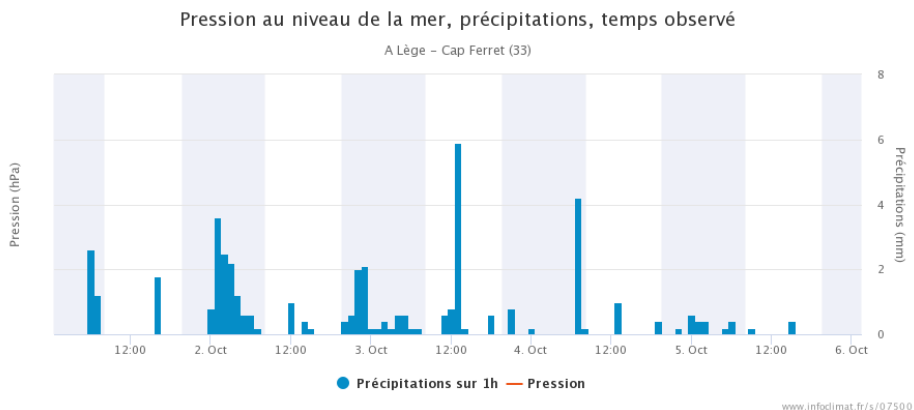
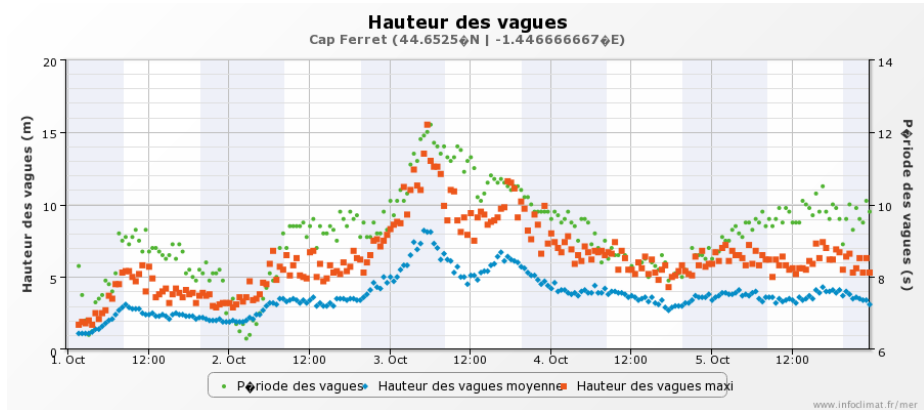
Figure 2 - Évolution temporelle des mesures de vent, de pression et hauteur de vagues (station et bouée du Cap Ferret) et du niveau marin (marégraphe d'Eyrac). Sources : info climat et data.shom.fr

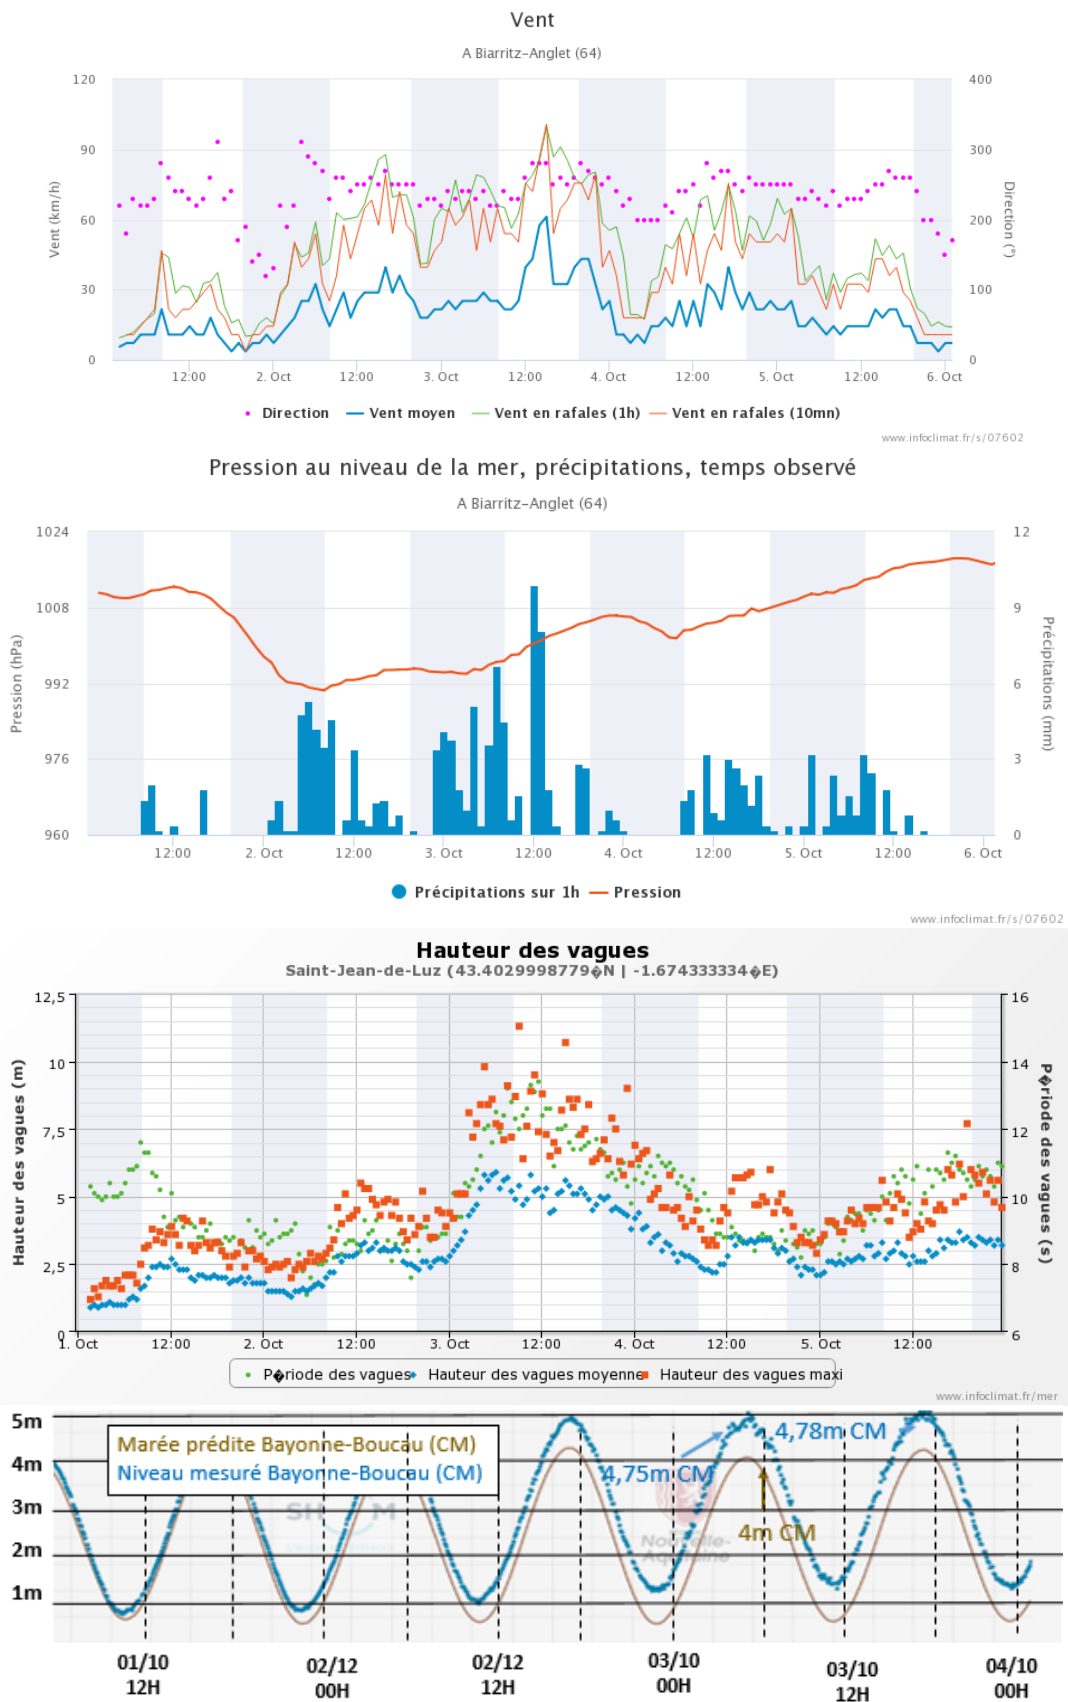
Figure 3 - Évolution temporelle du vent et de de la pression (station Anglet), de la hauteur des vagues (bouée CANDHIS de Saint-Jean-de-Luz) et de la hauteur d'eau (marégraphe de Saint-Jean-de-Luz). Sources : info climat et data.shom.fr

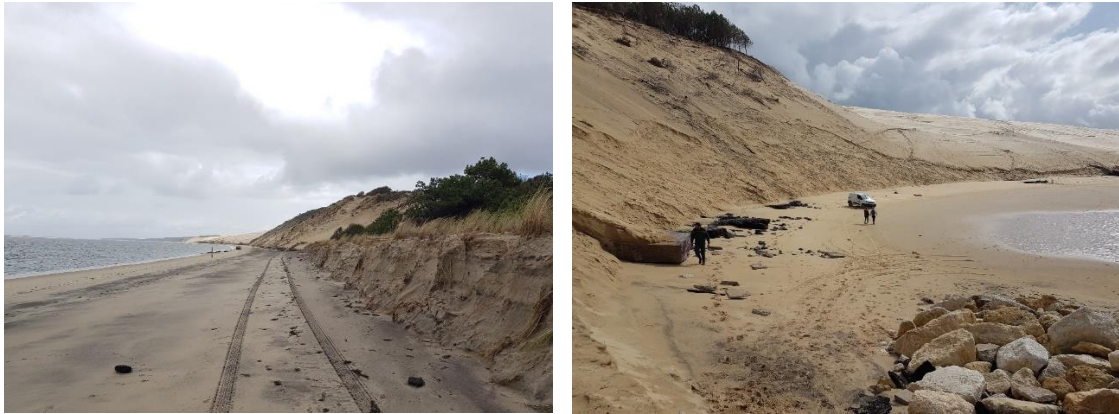
- Secteur Dune du Pilat - Blockhaus des Gaillouneys : une érosion de la dune quasi-continue a été observée dans ce secteur avec notamment la présence de falaises dunaires hautes de 0,5 à 3 m sur un linéaire de 1,7 km au droit des campings.

Figure 7 - À gauche : Secteur entre les blockhaus des Gaillouneys et la Dune du Pilat. À droite : Plage de la Corniche. Photos réalisées le 5 octobre 2020. © ONF

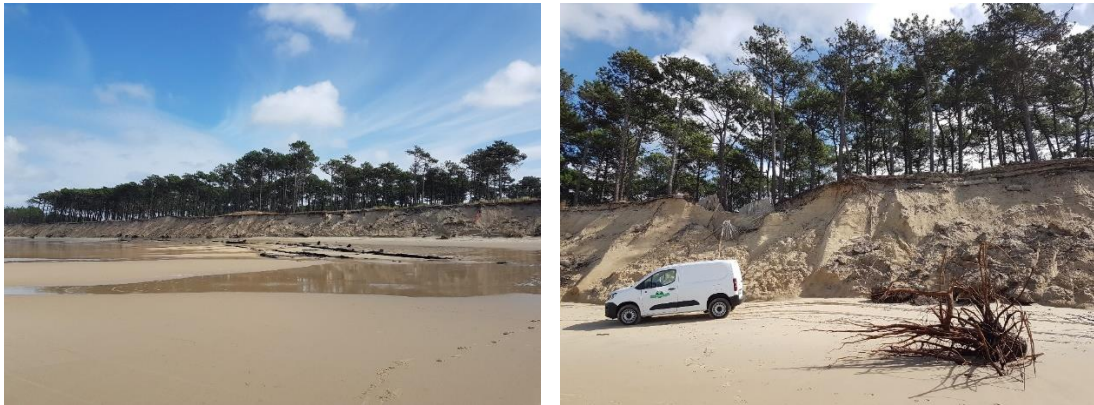
- Plage de la Lagune (secteur nord) : ce secteur a fortement été impacté avec un recul dunaire d'environ 7 m et la présence d'une falaise vive de 5 m de haut. La berme encore présente avant cet événement a disparu.

Figure 8 - Vue d'ensemble (gauche) du secteur nord de la plage de la Lagune et zoom sur l'accès plage (droite). Photos prises le 5 octobre 2020. © ONF

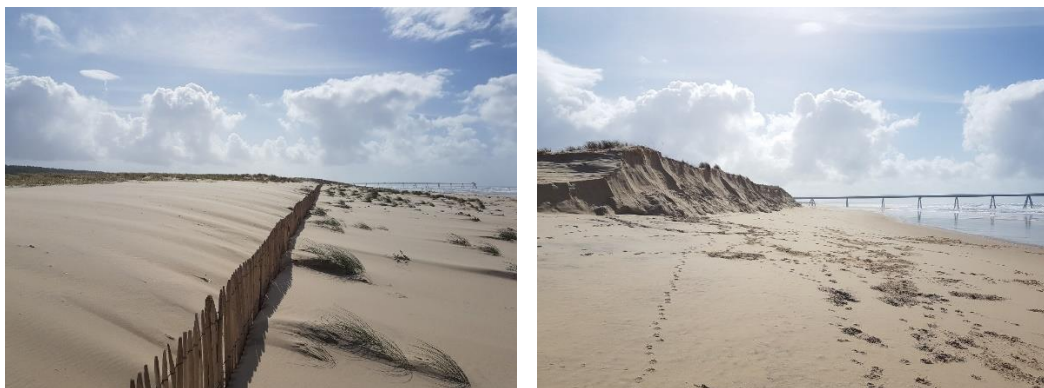
- Plage de la Salie Nord : une accumulation importante de sable a été relevée au niveau des ganivelles de haut de plage, témoignant de l'intense transit sédimentaire éolien qui s'est aussi produit durant la tempête Alex. Secteur en accrétion.

- Plage de la Salie Sud : recul dunaire d'environ 4 m et formation de falaises vives de 4 à 5 m de haut.

Figure 9 - Gauche : Plage de la Salie Nord. Droite : Plage de la Salie Sud. Photos acquises le 5 octobre 2020. © ONF

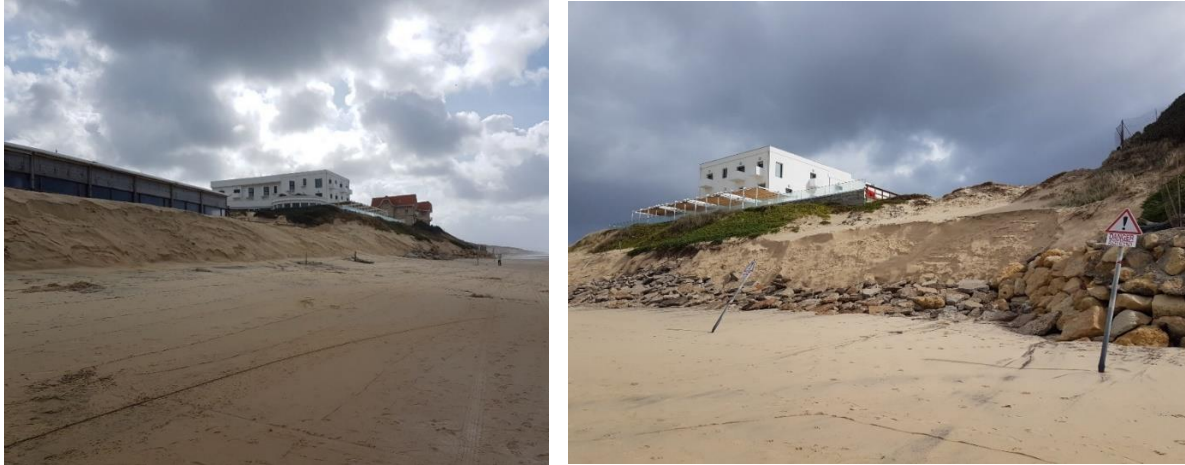
Reprise de l'érosion surtout au sud de la station avec des niveaux de plage très bas. Cette érosion diminue progressivement en remontant vers le nord pour se terminer vers la plage centrale. Ces niveaux bas sont préoccupants pour les futurs ré-ensablements de Biscarrosse.

Figure 10 - Plage centrale, photos acquises le 5 octobre 2020. © ONF

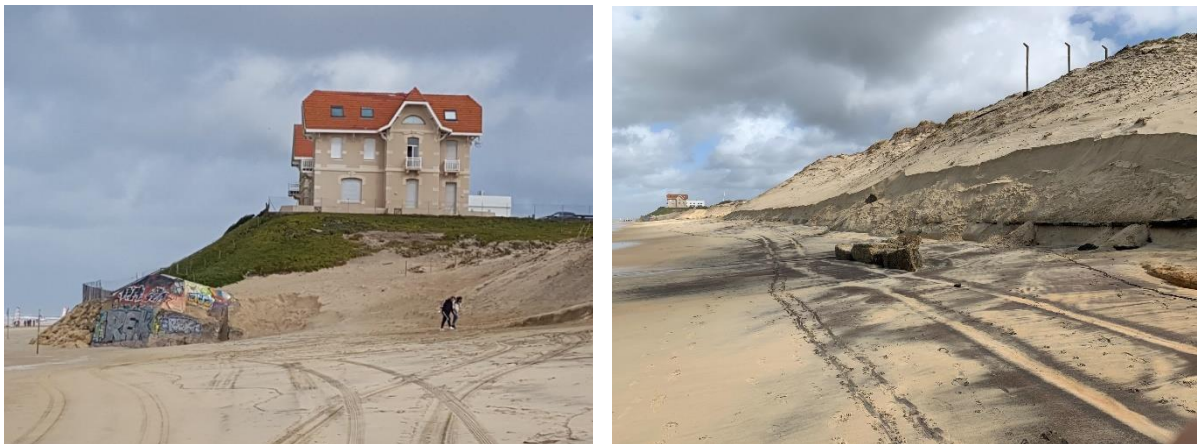
Des affleurements de paléosols dans la dune ont été relevés sur la plage sud proche de la limite avec le CELM (Centre d'essais de lancement de missiles). Un plot béton, faisant partie de l'ancienne clôture du CELM, est aussi tombé de la dune sur la plage.

Figure 11 - À gauche : plage sud. À droite : limite CELM. Photos prises le 5 octobre 2020. © ONF

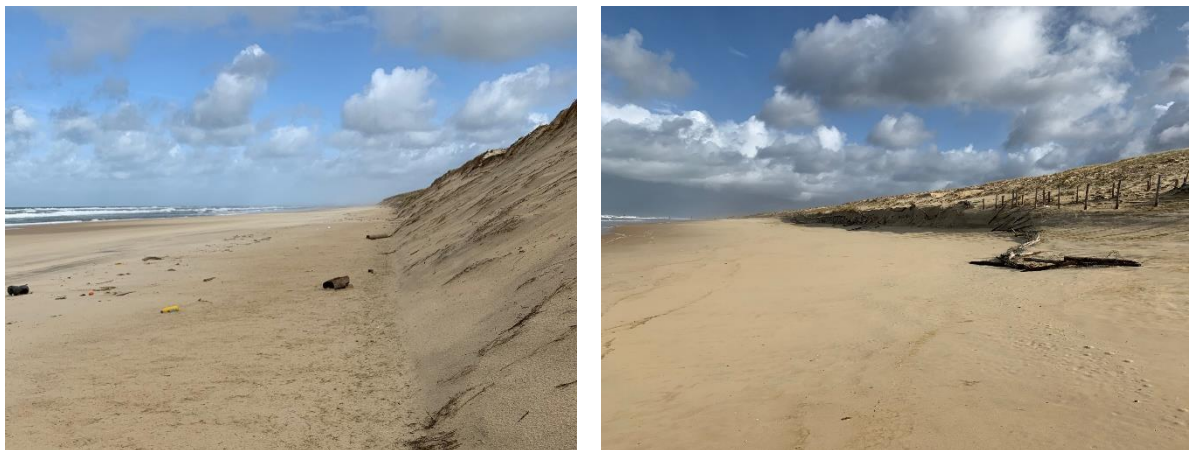
Dans la zone du CELM (de Biscarrosse à Mimizan), 7 entailles d'érosion de tailles variables ont été observées dans la dune.

Figure 12 - À gauche : Secteur dans le CELM. À droite : Secteur entre la plage Nord et la limite sud du CELM. Photos réalisées le 5 octobre 2020. © ONF
