Référence : NT_BDX-2022-011

Note de l'Observatoire de la côte de Nouvelle-Aquitaine

Bilan de la tempête Barra (8-9 décembre 2021)

Coup de mer (4 au 6 décembre 2021) et tempête Barra (8 au 9 décembre 2021)

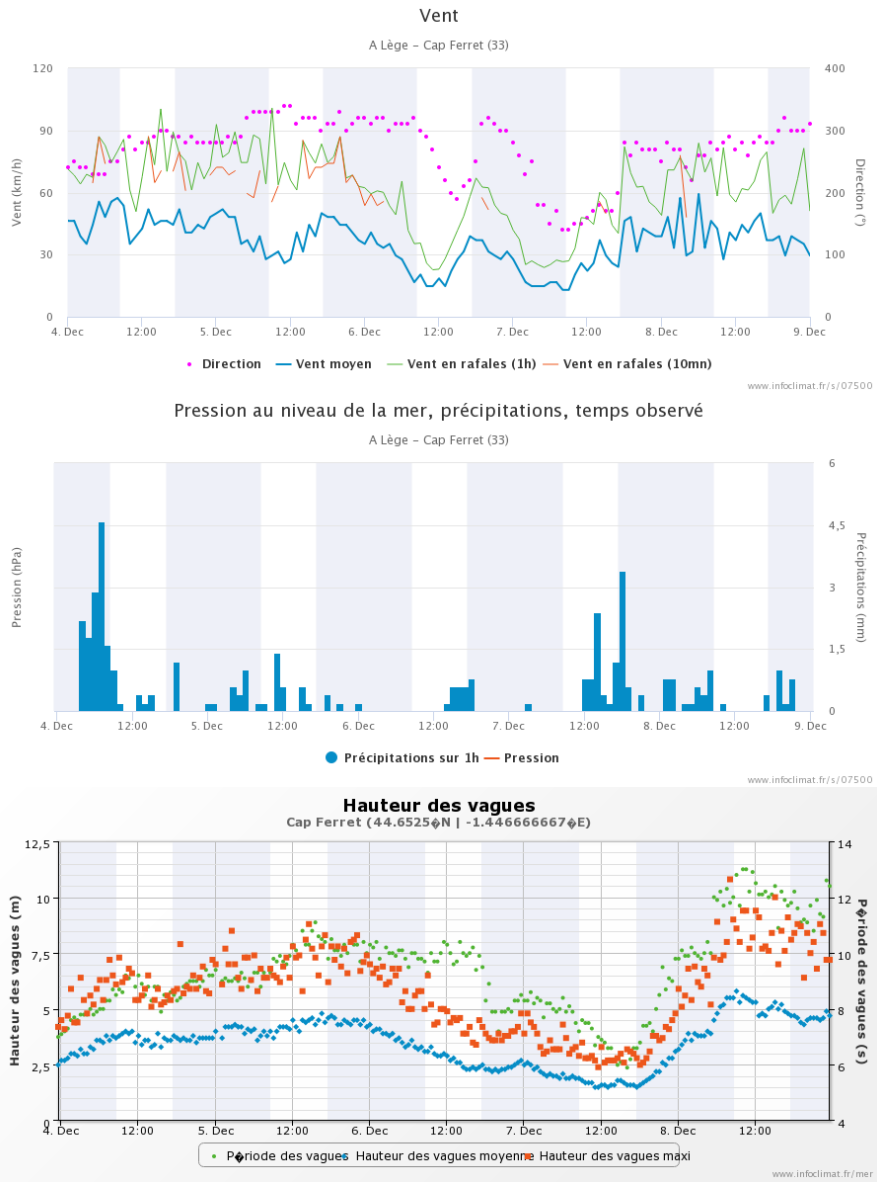
Figure 2 - Évolution temporelle des mesures de vent, de pression et hauteur de vagues (station et bouée du Cap-Ferret) et du niveau marin (marégraphe d'Eyrac). Sources : info climat et data.shom.fr

Le premier épisode de fortes vagues concomitant avec des marées de vives eaux de coefficients 100 à 103 s'est déroulé du samedi 4 au lundi 6 décembre 2021 avec un pic d'intensité à la marée haute du dimanche 5 décembre après-midi. Les houlographes du Cap ferret et d'Anglet ont enregistré un pic de hauteurs significatives de vagues de l'ordre de 7-8 m associées à des périodes de 10 s. Des vents moyens modérés de 50-60 km/h et de rafales jusqu'à 80-100 km/h ont été observés. Malgré les coefficients de marée élevés, les surcotes mesurées au moment de la pleine mer sont restées modérées (environ 20 cm à Eyrac et à Saint-Jean-de-Luz). Par conséquent les niveaux maximum mesurés n'ont pas dépassé 4,85 m CM (Eyrac) et 4,83 m CM (St-Jean-de-Luz). L'ensemble de la côte était cependant en Vigilance Vagues-Submersion jaune.

Le second évènement, plus intense en termes de vagues, est survenu peu après avec la tempête Barra du mercredi 8 au jeudi 9 décembre 2021. Si cet évènement est survenu au moment de coefficients de marée plus faibles (~80) avec des vents moyens similaires à l'évènement précédent, les hauteurs significatives de vagues mesurées aux bouées Cap-Ferret et Anglet étaient légèrement plus importantes (respectivement 10 m et 9 m) avec des périodes plus élevées d'environ 13 s. La surcote mesurée à Eyrac a été également plus élevée avec une valeur d'environ 45 cm à la pleine mer, amenant le niveau marin à 4,80 m CM, valeur similaire à celle du pic observé lors du premier évènement. En revanche, à Saint-Jean-de-Luz, le niveau mesuré était moins élevé (4,60 m CM). Le niveau de Vigilance Vagues-Submersion était également jaune sur tout le littoral régional.

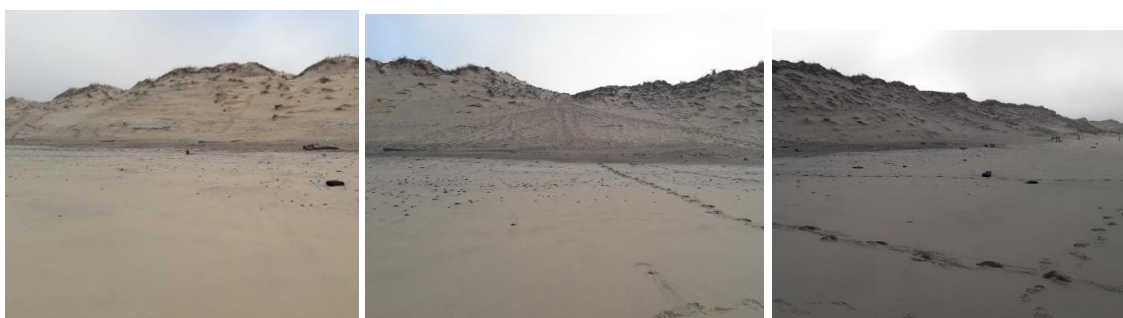
Pas d'érosion constatée.

Figure 5 - Descente de plage du Crohot des Cavalles le 15/12/2021. © OCNA

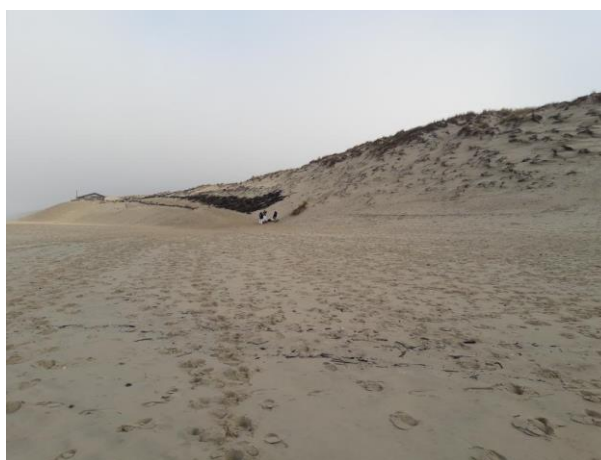
Figure 6 - Carcans-Plage avec la descente sud et le poste MNS en arrière plan le 15/12/2021. © OCNA

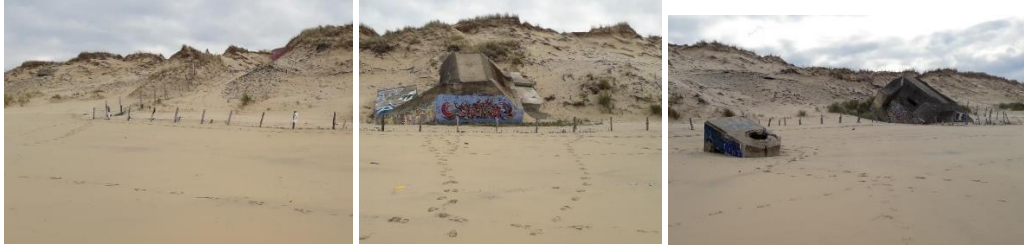
Il n'a pas été relevé de traces d'érosion significatives mis à part :

Figure 7 - Plage au niveau des blockhaus de l'Alexandre le 15/12/2021. © OCNA

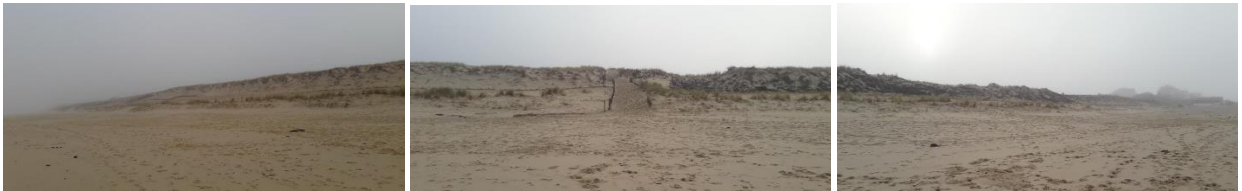
- quelques abaissements du niveau de la plage au sud de la zone urbanisée,
- une petite entaille d'érosion d'une profondeur de l'ordre de 1 m au niveau des blockhaus du Lion

Figure 8 - Descente de plage située entre la plage Nord et la zone urbanisée de Lacanau-Océan. © OCNA

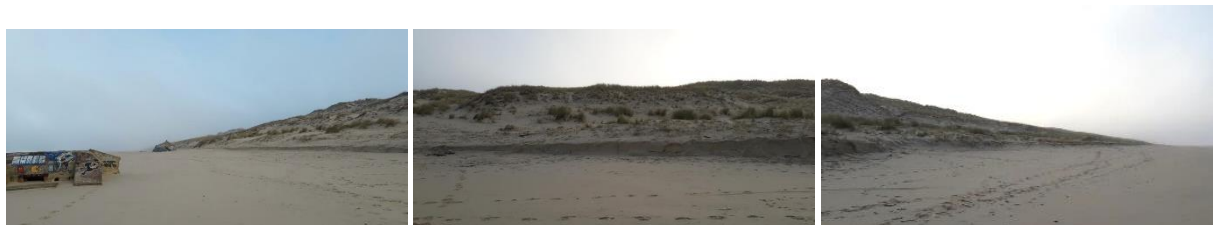
Figure 9 - Plage au niveau des blockhaus du Lion le 15/12/2021. © OCNA

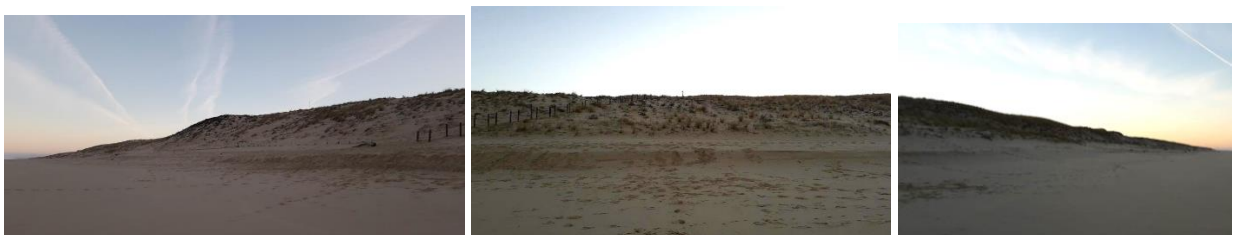
Pas d'érosion constatée sur le secteur du gressier. Un abaissement de plage important a été constaté au droit de la descente de plage du camping de La Jenny conduisant à la formation d'une petite falaise de haut de plage d'environ 1 m de haut.

Figure 10 - Descente de plage du camping de la Jenny le 15/12/2021. © OCNA

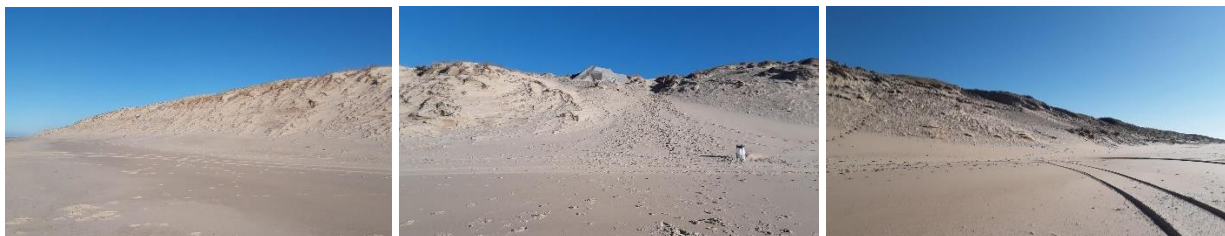
De l'érosion dunaire a été constatée ponctuellement dans le secteur du Cap Ferret (côté océan) entre l'hôtel des dunes (traversée du phare) et le nord du village des Blockhaus (traversée du pétrole). Cette érosion a conduit à la formation de falaises vives pouvant atteindre jusqu'à 4 m de haut. Ailleurs, de légers dépôts de sable sur le haut de plage se sont produits.

Figure 11 - Plage de la Torchère le 13/12/2021. © OCNA

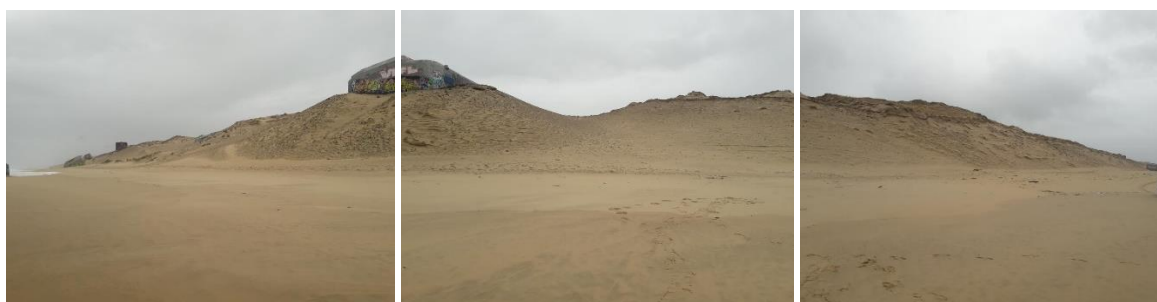
Figure 12 - Secteur au nord de la plage de l'Horizon le 13/12/2021. © OCNA

- ponctuellement sur la commune de Lège-Cap-Ferret entre la plage de l'Horizon et le Village des Blockhaus, et le long de la flèche du Mimbeau ;
 - ponctuellement sur la commune de La Teste-de-Buch, avec notamment 3 m de recul du pied de dune au nord de la plage de la Corniche et 12 m de recul à la plage de la Lagune ;

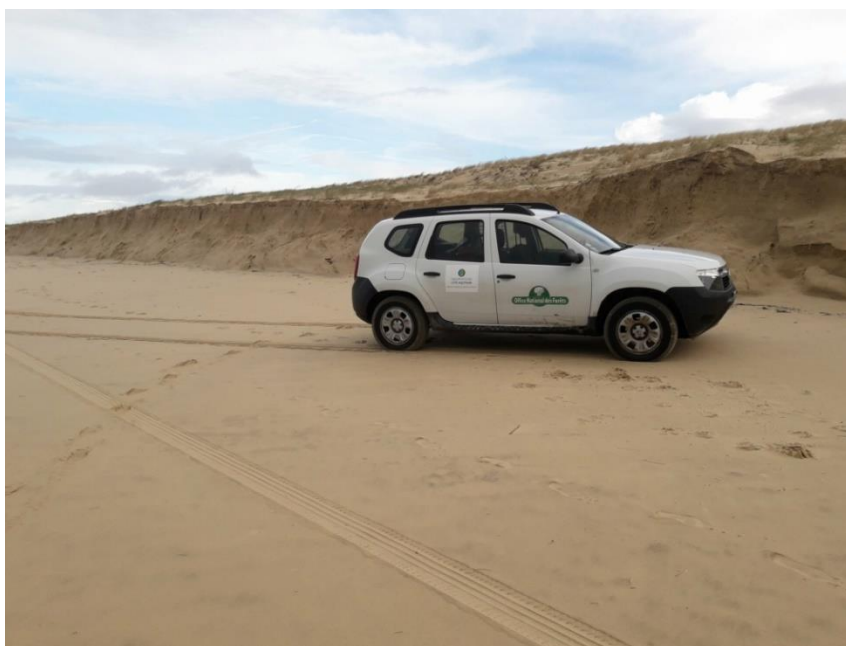
Figure 13 - Entaille d'érosion située entre la traversée du Phare (Hotel des Dunes) et la traversée des Bernaches (Sail Fish) le 13/12/2021. © OCNA

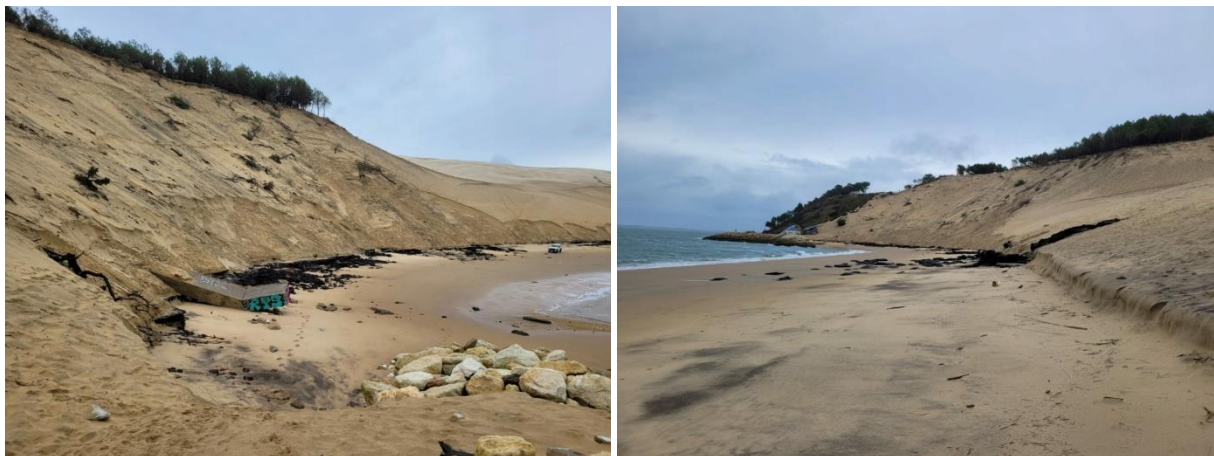
Une érosion dunaire importante a été relevée sur le littoral océanique de La Teste-de-Buch. Six entailles dunaires ont été relevées entre la plage de la Corniche et le nord de la plage de la Salie. Les deux entailles les plus significatives sont situées au niveau du plan-plage de La Lagune (profondeur de 12 m et hauteur de 6 m) et sur la partie nord de la plage de la Corniche (profondeur de 3 m et hauteur de 8 m).

Figure 14 - Plage de la Corniche le 10/12/2021. © OCNA

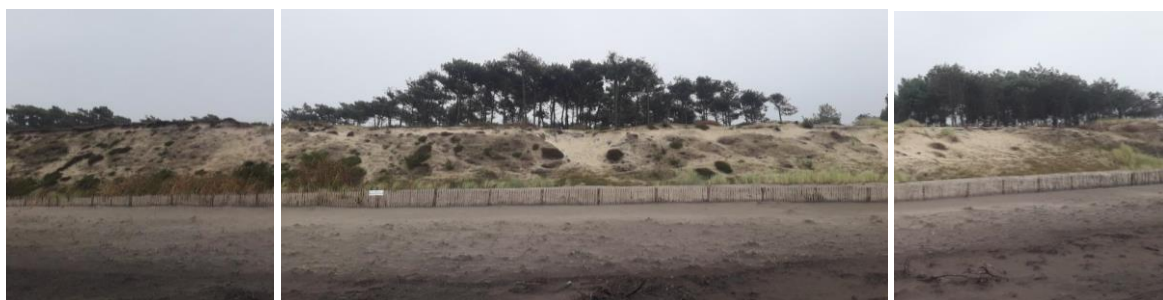
Figure 15 - Plage du Petit Nice le 10/12/2021. © OCNA

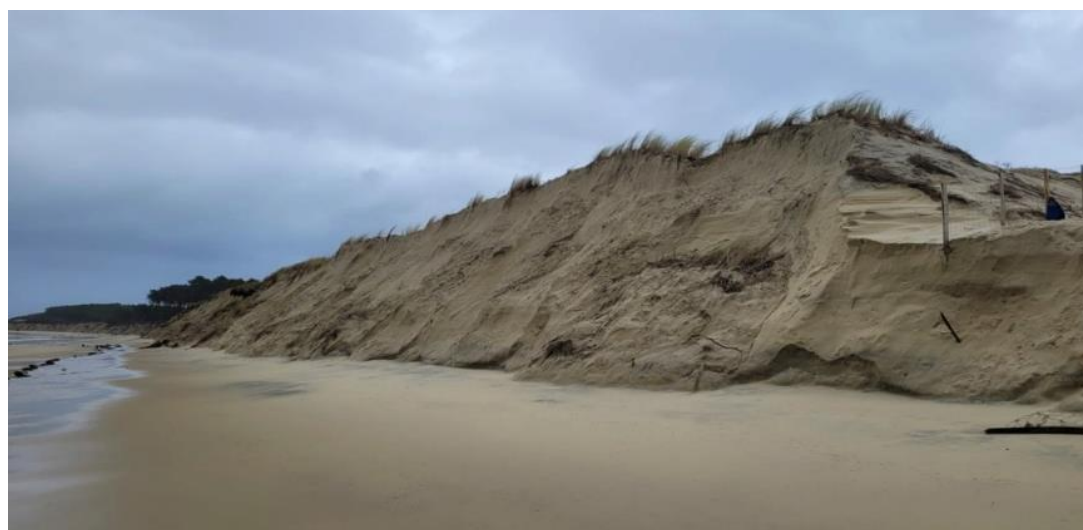
Figure 16 - Plage de la Lagune le 10/12/2021. © OCNA

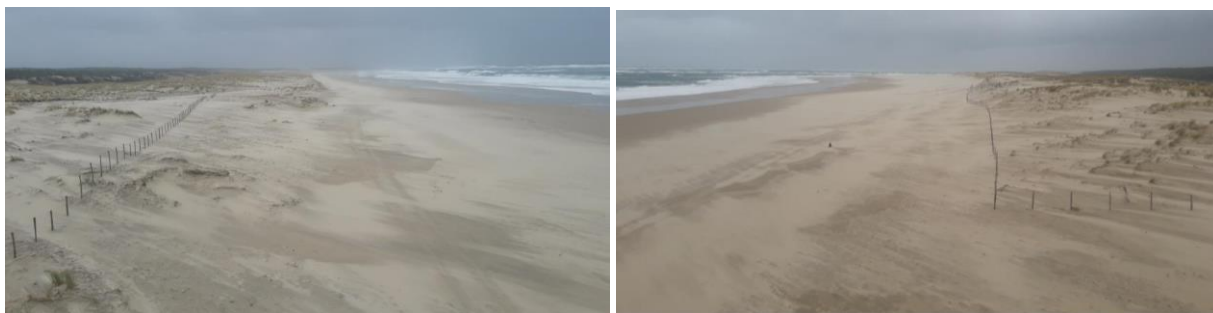
Figure 17 - Plages au sud (à gauche) et au nord (à droite) du Wharf de La Salie le 10/12/2021. © OCNA

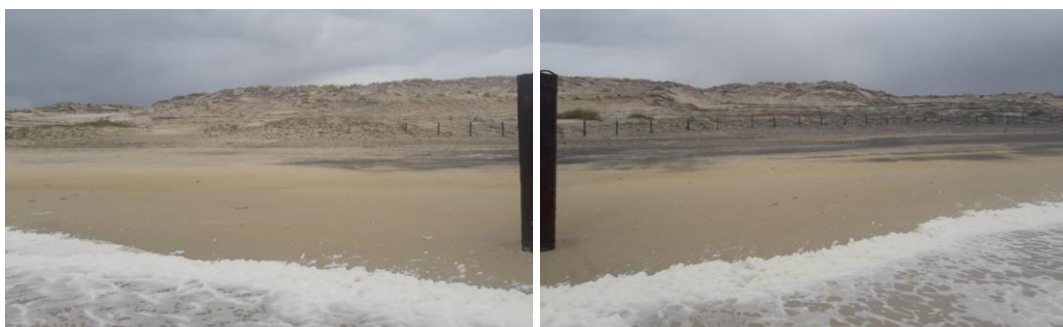
Erosion dunaire importante sur tout le secteur anthropisé (du rond-point au nord jusqu'aux Chalets au sud) avec un recul du pied de dune de plus de 10 mètres (recul du merlon dunaire artificiel).

Figure 18 - Secteur au nord de la plage des Viviers le 10/12/2021. © OCNA

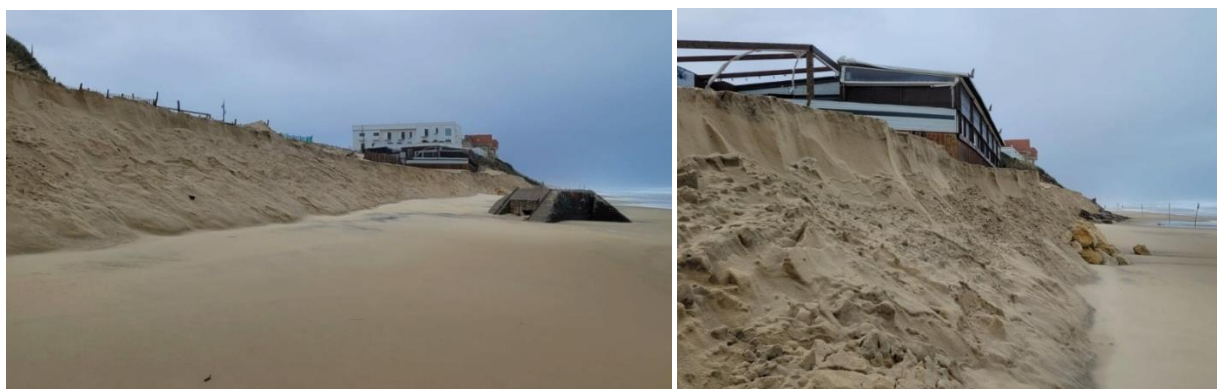
Figure 19 - Plage centrale de Biscarrosse le 10/12/2021. © OCNA

- au droit du front de mer de la commune de Biscarrosse avec une érosion massive du merlon dunaire artificiellement maintenu.
- ponctuellement dans le sud des Landes avec le relevé de nombreuses nouvelles entailles dunaires ou la réactivation d'anciennes (profondeurs d'entailles de quelques mètres pour des longueurs de l'ordre de 100-500 m).
- L'impact érosif a été faible à modéré sur les communes de Carcans, Lacanau, Le Porge et Mimizan.
- Aucune observation de submersion marine n'a été remontée.
- Des glissements de terrain se sont produits sur les falaises littorales de Saint-Jean-de-Luz et de Guéthary qui ont vraisemblablement été activés par une pluviométrie importante lors du passage de la tempête Barra (particulièrement intense dans l'après-midi et la soirée du jeudi 9 décembre).

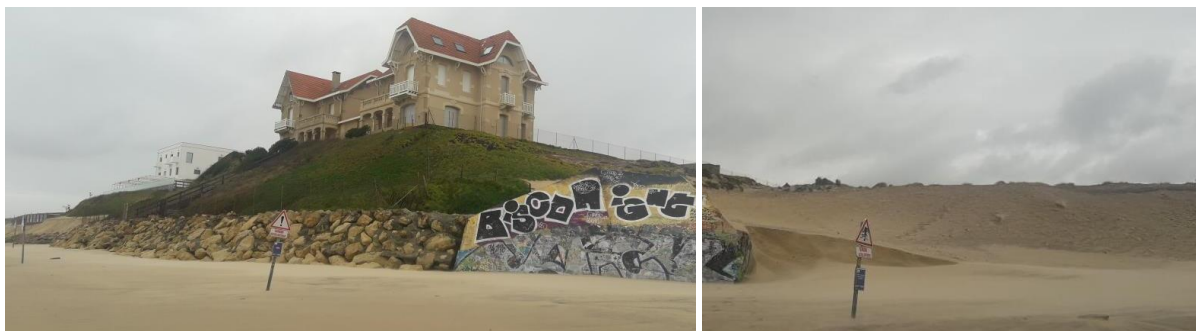
Figure 20 - Secteur sud de la plage centrale de Biscarrosse le 10/12/2021. © OCNA

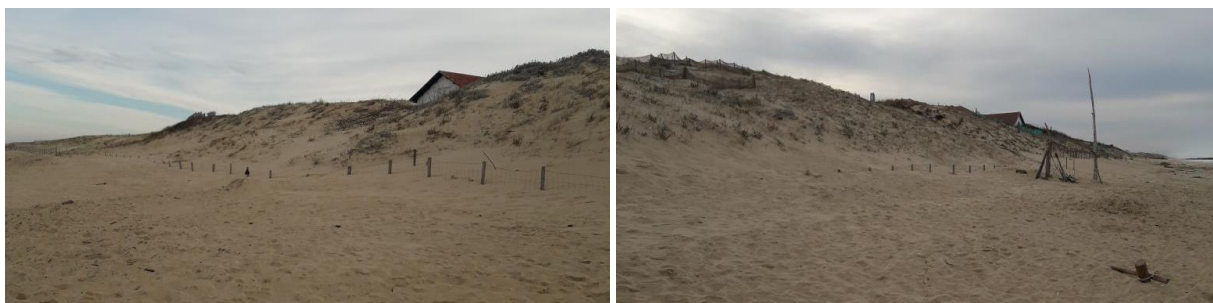
Pas d'érosion constatée sur les plages de la commune de Mimizan. Un léger engraissement du haut de plage a pu être constaté ponctuellement entre la plage sud et la plage de Lespecier.

Figure 21 - Plage nord de Mimizan (au droit du transect L5.1) le 24/12/2021. © OCNA

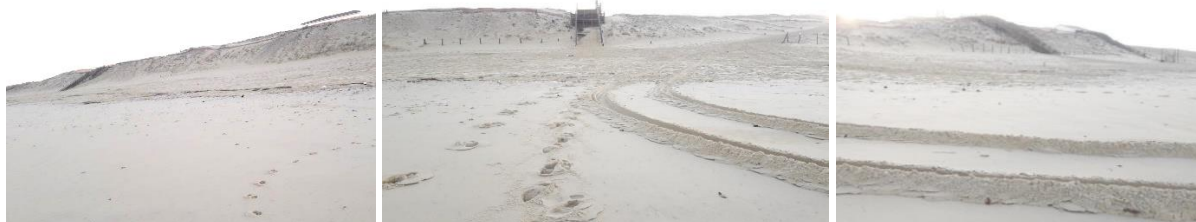
Figure 22 - Plage sud de Mimizan le 17/12/2021. © OCNA

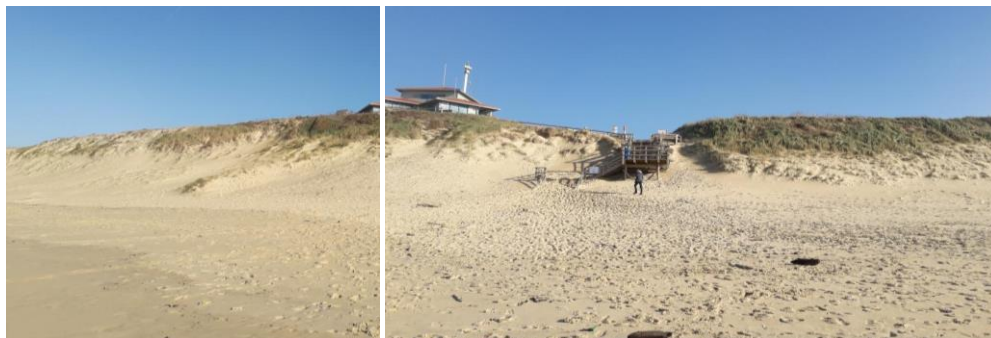
Pas d'érosion constatée au droit du plan-plage du Cap de l'Homy mais quelques petites entailles d'érosion ont été relevées ailleurs sur le littoral de cette commune.

Figure 24 - Cap de l'Homy le 14/12/2021. © OCNA

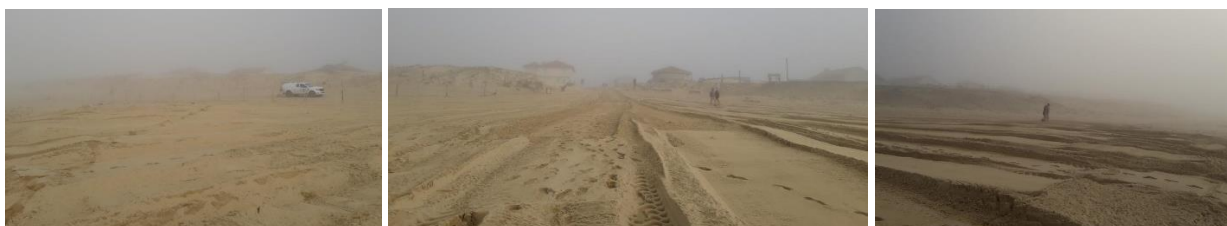
Pas d'érosion constatée au droit des plan-plages de Saint-Girons-Plage et de la plage du camping de l'Arnaoutchot. Un important dépôt de sable sur le haut de plage a été observé à Saint-Girons-Plage.

Figure 25 - Saint-Girons-Plage le 14/12/2021. © OCNA

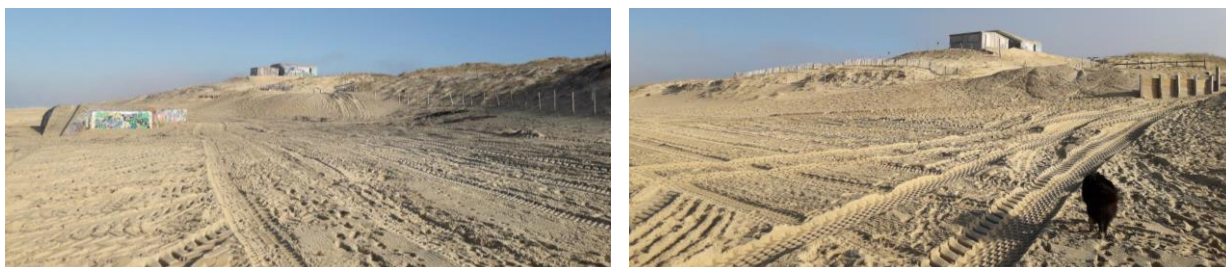
Pas d'érosion constatée au niveau de la plage des Casernes et du Penon. Aux Estagnots il s'est produit une légère érosion de la plate-forme sableuse de la concession de plage et un abaissement de la plage de 1 à 2 m.

Figure 27 - Plage des Casernes le 17/12/2021. © OCNA

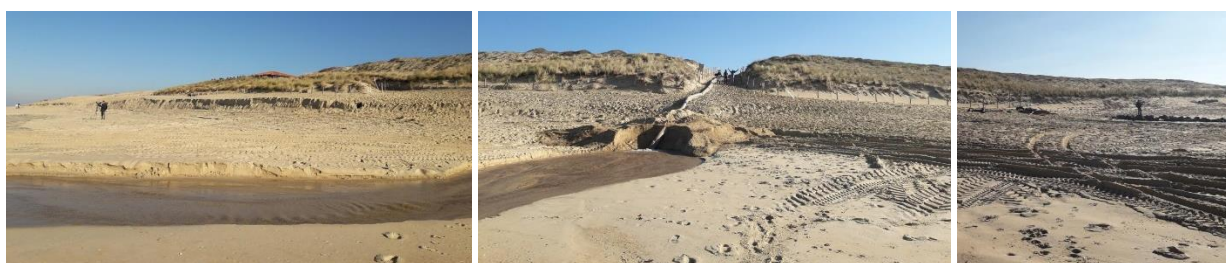
Figure 28 - Plage des Estagnots le 17/12/2021. © OCNA

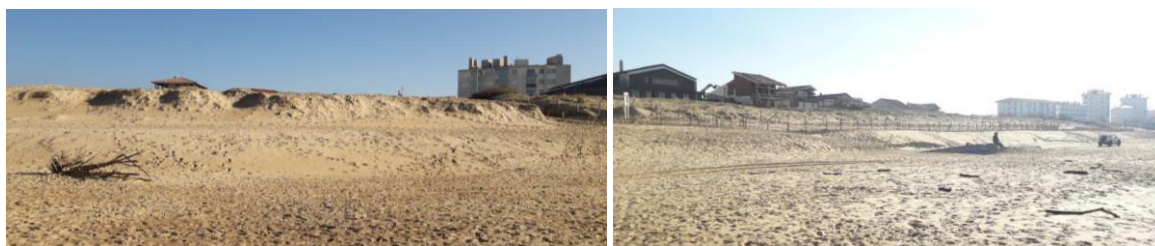
Pas d'érosion constatée et observation d'un léger engraissement du haut de plage au nord de la plage centrale.

Figure 29 - Nord de la plage centrale de Hossegor le 17/12/2021. © OCNA

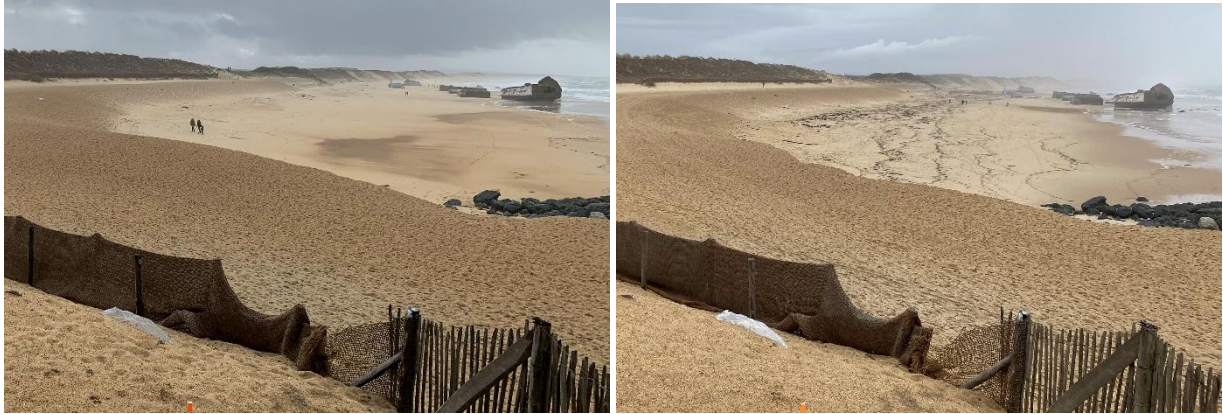
Sur la plage du Santocha il a été constaté un abaissement de plage de l'ordre de 0,5 m et une légère érosion du merlon artificiel au niveau de la descente de plage (nord de plage).

Figure 30 - Plage du Santocha avant (4/12/2021) et après (11/12/2021) l'évènement. © OCNA
