Référence : NT_BDX-2021-008

Note de l'Observatoire de la Côte Aquitaine

Suivi de l'activité « mouvement de terrain » sur la côte rocheuse, par analyse diachronique de photographies aériennes obliques et remontées des correspondants locaux

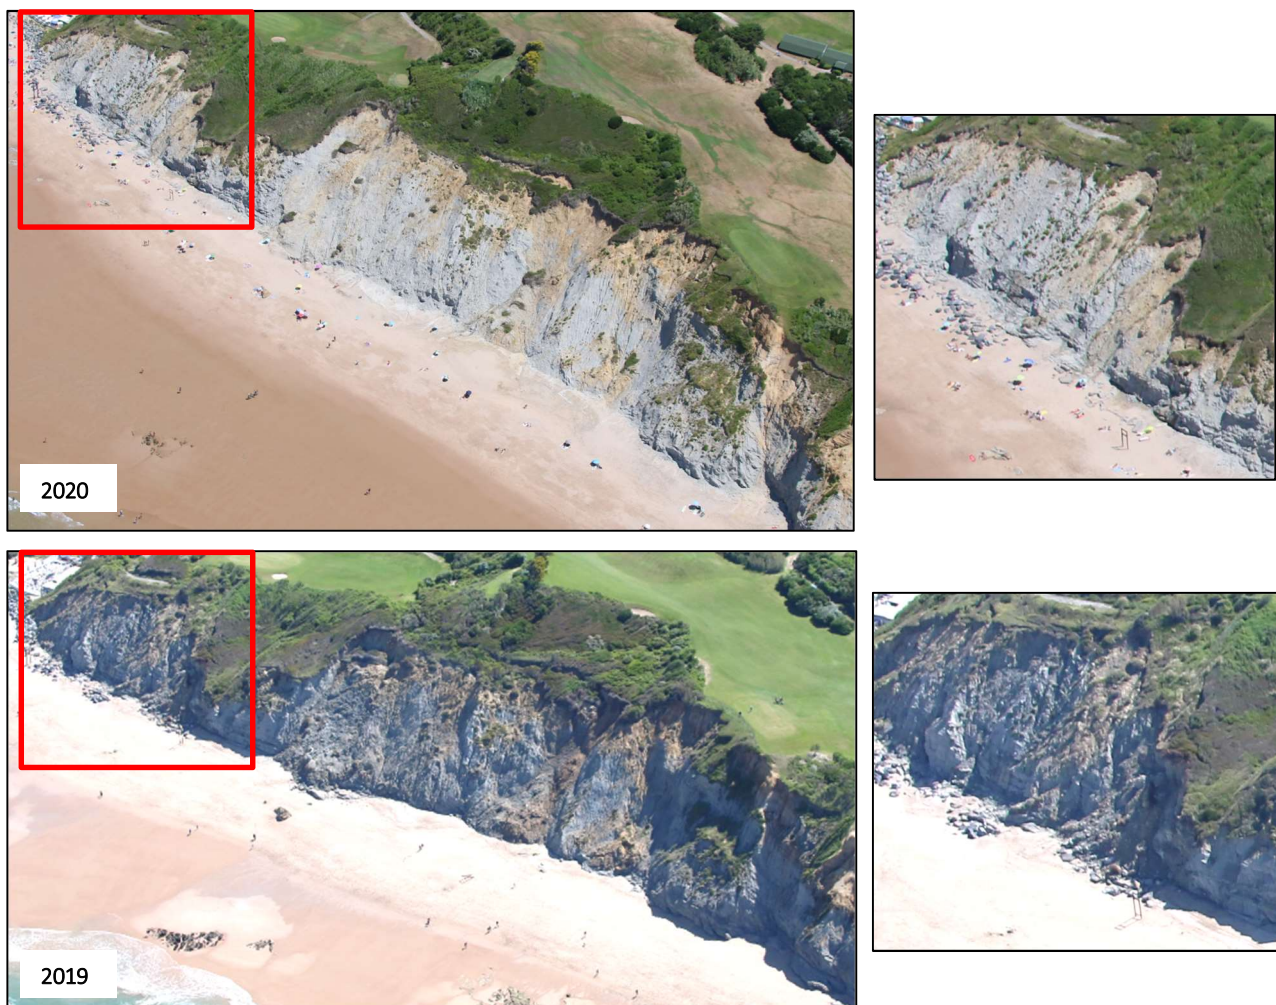
Les falaises situées au droit du golf d'Ilbarritz, constituées de matériaux marno-calcaires datant de l'Eocène, surmontés par des dépôts attribuables au Plio-Quaternaire (sables et alluvions), ont poursuivi leur démantèlement progressif, au cours de l'année passée, au gré notamment des épisodes de vagues fortes et/ou de pluies soutenues. Les illustrations ci-dessous (figure 1), issues de la campagne d'acquisition photographique régionale, traduisent l'occurrence, sur l'essentiel du linéaire, de glissements-coulées plus ou moins superficiels mobilisant en premier lieu la couverture plio-quaternaire et les niveaux altérés de l'horizon marno-calcaire.

Figure 1 - Instabilités récurrentes affectant les falaises d'Ilbarritz ; zoom sur un exemple de secteur fortement évolutif entre 2019 et 2020 (©Observatoire de la Côte Aquitaine, Olivier Chaldebass, ULM Sud Bassin, 2019 et 2020)

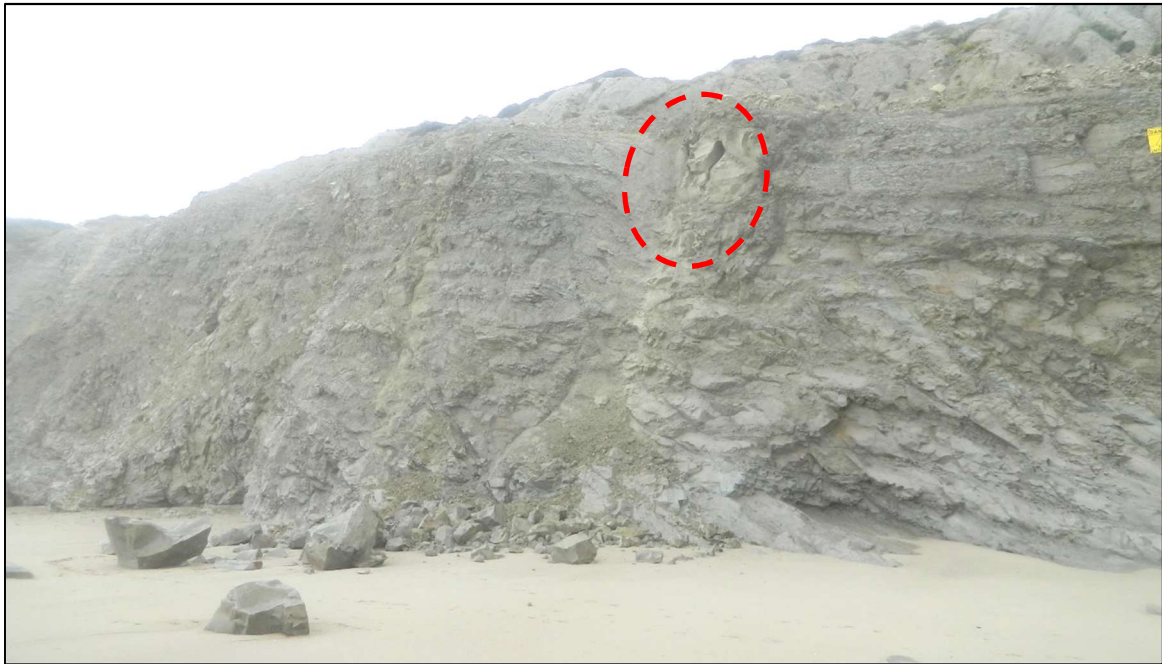
Les falaises d'Erretegia nord (ossature constituée de marnes et marno-calcaires) ont donné naissance à l'automne 2020 (date non précisée) à la chute d'un compartiment rocheux d'une dizaine de m³, une centaine de mètres au nord de l'accès à la plage (figure 4). La rupture s'est produite à 20 m environ en contrehaut de la plage. Les blocs atterris sur la plage présentaient un volume proche de 1 m³ pour les plus importants.

Figure 4 - Eboulement d'une dizaine de m³ de matériaux, à l'automne 2020 ; identification de la zone de départ à une vingtaine de mètres au-dessus de la plage (cliché 05/10/2020 ; ©Observatoire de la Côte Aquitaine)

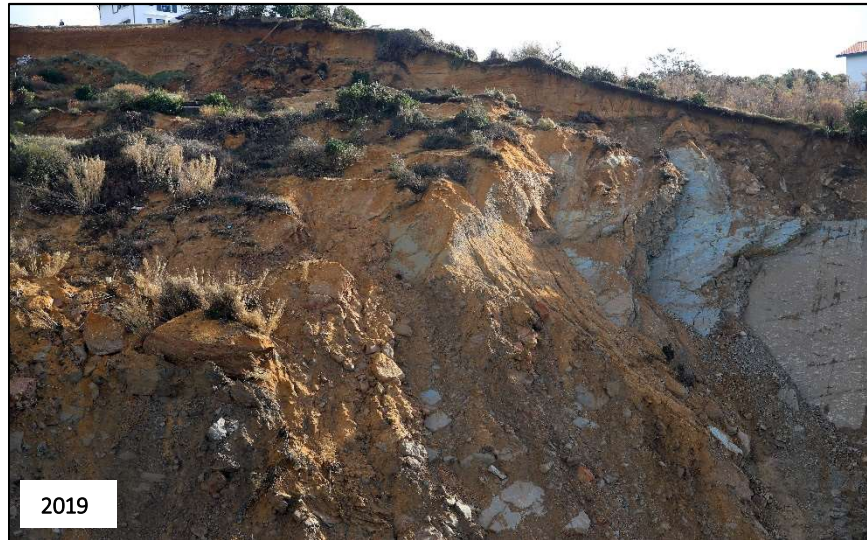
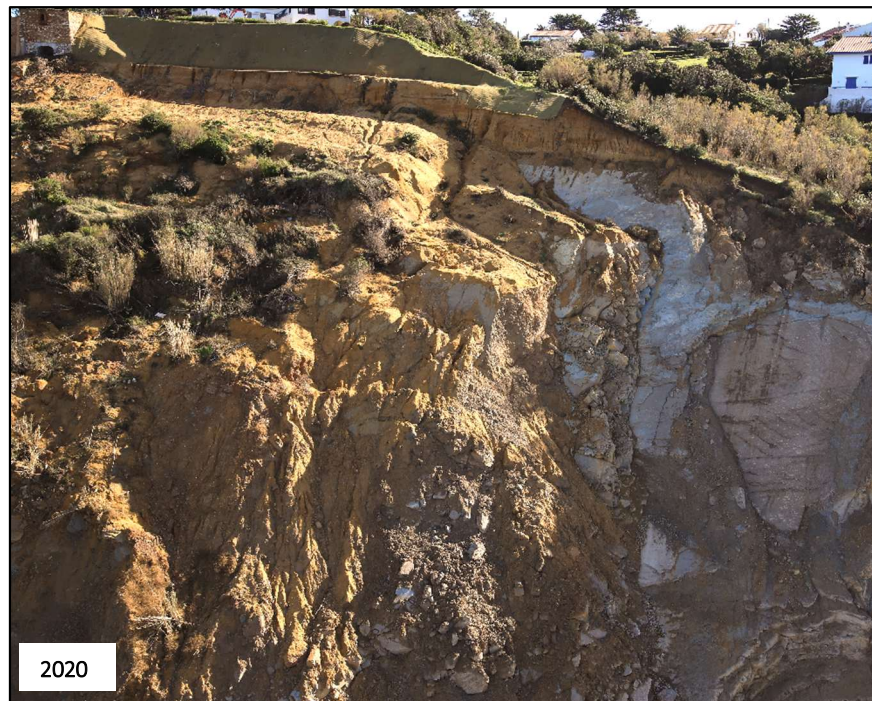
L'analyse comparative des clichés (figures 5 et 6) témoigne de l'évolution de la falaise au droit de la cicatrice de l'instabilité majeure, survenue fin novembre 2017, au sud de l'accès à la plage d'Erretegia. Les clichés en figure 5 trahissent notamment la poursuite du démantèlement des bancs rocheux à pendage aval (ayant vraisemblablement favorisé la rupture de fin 2017 - plan glissoir), ainsi que le glissement de bancs marno-calcaires plus ou moins fracturés et altérés, en partie sud de la cicatrice.

Cette évolution, qui concerne de façon plus ou moins nette l'ensemble de la cicatrice, par glissements et/ou éboulements d'instabilité faible à moyenne, s'effectue par épisodes successifs, en lien notamment avec la pluviométrie, sans que l'année 2020 ait vu une réactivation d'intensité particulièrement notable.

Figure 5 - Evolution de la partie sud de la cicatrice du glissement-éboulement de fin 2017, dans le secteur d'Erretega sud, entre les campagnes photographiques de 2019 et 2020 (©Observatoire de la Côte Aquitaine, Balloïde Photos, 2019 et novembre 2020)

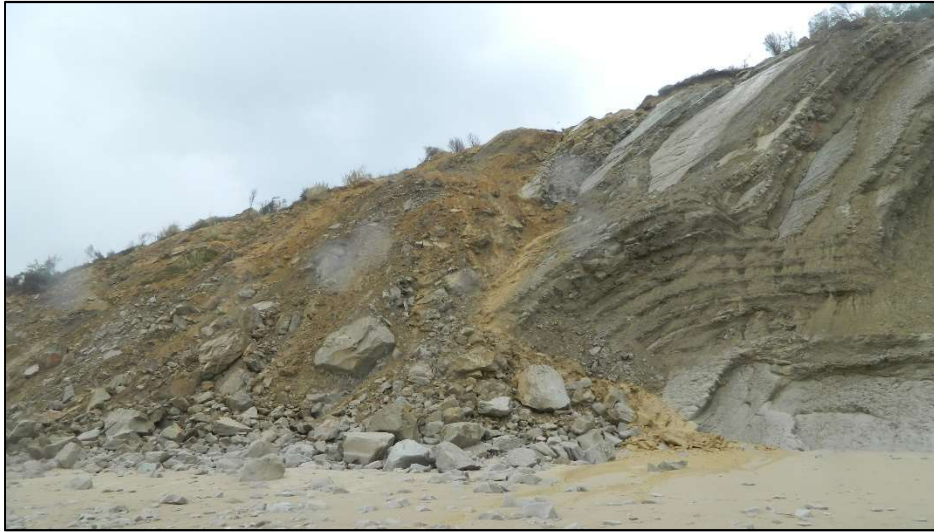
Figure 6 - Glissements-coulées superficiels, de faible intensité, au sein de la masse éboulée fin 2017 à Erretegia sud, en période de pluies marquées (cliché 05/10/2020 ; ©Observatoire de la Côte Aquitaine)

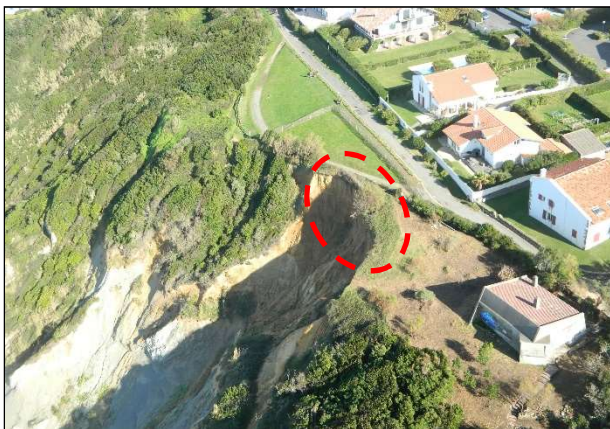
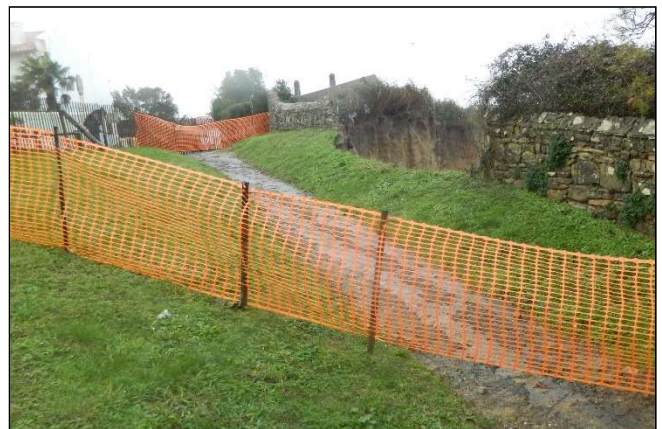
Des décrochements sur 10 à 12 m de large environ se sont produits le 08/12/2020 et les jours suivants, à partir de l'escarpement sommital, dominant la grande cicatrice de glissement-coulée, en bordure du belvédère de la Falaise de la Corniche (figures 7 et 8). Cet escarpement, d'une quinzaine de mètres de hauteur environ, constitué de sables et alluvions du « Mio-Plio-Quaternaire », a reculé d'une distance maximale de l'ordre de 4 m, sans dégât autre qu'au mur maçonné ancien longeant la tête de falaise. Les décrochements résultent directement des fortes pluies tombées le 08/12 et les jours antérieurs (229,5 mm entre le 02 et le 08/12, selon les données du poste de la station d'épuration de Bidart).

Figure 7 - Cliché de gauche : identification de la zone touchée le 08/12/2020 en tête de la Falaise de la Corniche (Bidart) ; cliché de droite : effondrement du mur maçonné suite aux décrochements des 08/12 et jours suivants (©Observatoire de la Côte Aquitaine, 2020)

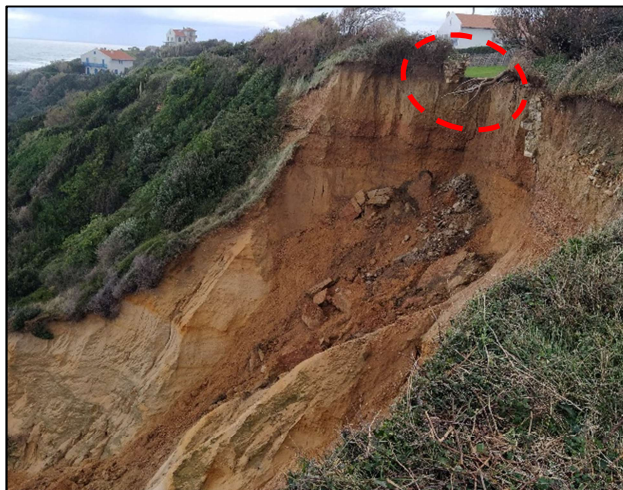
Figure 8 - Premiers désordres sur le mur maçonné en tête de falaise, suite au décrochement initial, observé le 08/12/2020 (cliché mairie de Bidart), au niveau de la Falaise de la Corniche

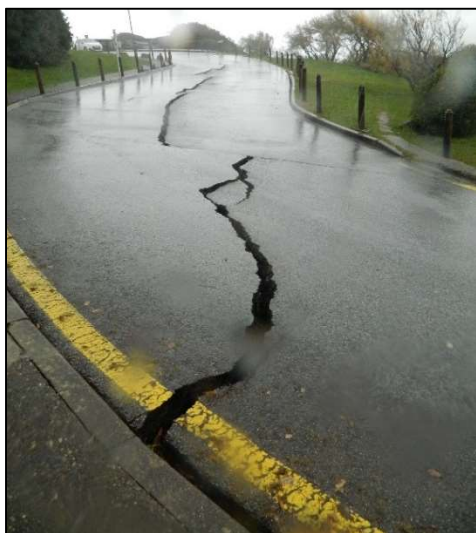
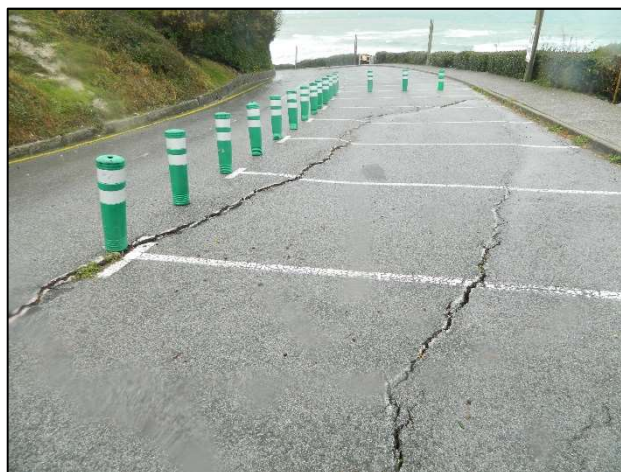
De façon simultanée avec le décrochement de la Falaise de la Corniche, les fortes pluies de la première décennie de décembre 2020 ont entraîné une réactivation et une extension d'un glissement, au niveau de l'accès à la plage du centre de Bidart, dont les premières manifestations se sont amorcées, en début d'année 2018, à la suite déjà d'un épisode pluvieux (et d'agitation marine) marqué. Cette reprise d'activité s'est traduite par une importante fissuration, ainsi que par des décrochements d'ouverture pluridécimétrique à décimétrique, intéressant une superficie d'environ 3 000 m², impactant notamment la chaussée communale (Rue de la plage) ainsi que les places de parking attenantes (figure 9).

Figure 9 - Réactivation le 08/12/2020 et extension de l'emprise du glissement de terrain de la Rue de la plage (Bidart Centre) ; cliché 11/12/2020 (©Observatoire de la Côte Aquitaine, 2020)

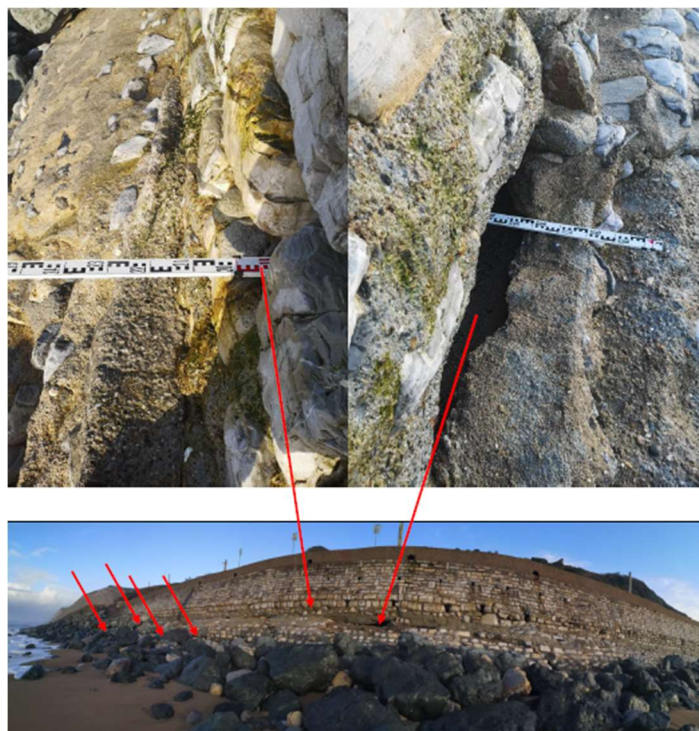
Les fortes houles du début d'année 2020 ont occasionné des désordres sur l'ouvrage situé en haut de la plage du centre à Bidart, avec en particulier la destruction du masque d'enrochement, mis en place

provisoirement à l'été 2019, pour conforter l'ouvrage ; phénomène entraînant un processus de soutirage des matériaux constitutifs du corps de l'ouvrage (figures 10 et 11).

Figure 10 - Sous-cavage et cavités relevés en pied de mur de haut de plage, de Bidart Centre, suite aux fortes houles de février 2020 (source : rapport Géolithe 19-089_I_3_o_Note_urgence, daté 19/02/2020)

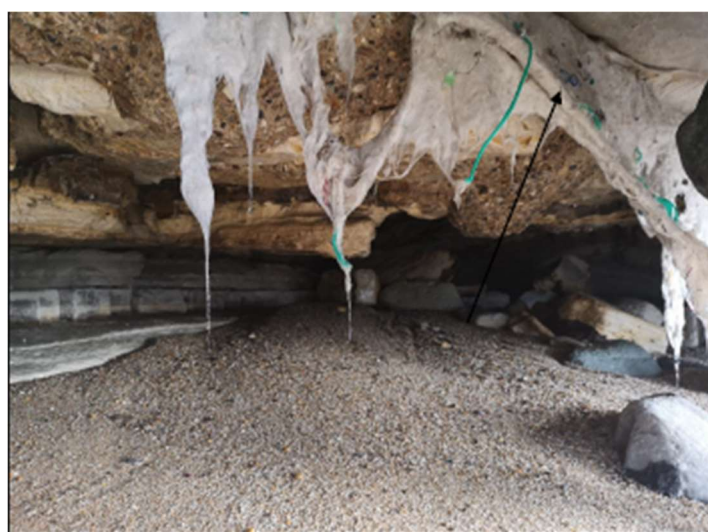
Figure 11 - Cavité observée sous le perré de haut de plage de Bidart Centre, suite aux fortes houles de février 2020 (source : rapport Géolithe 19-089_I_3_o_Note_urgence, daté 19/02/2020)

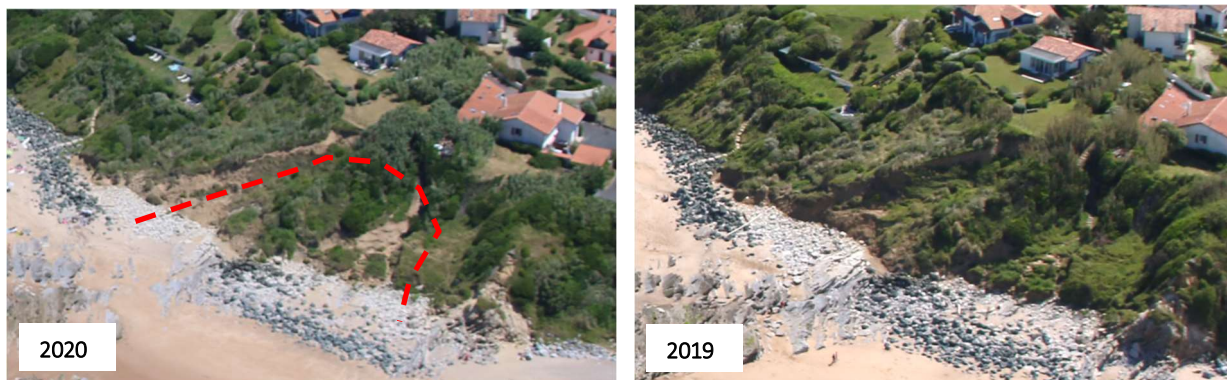
L'analyse des clichés obliques de juillet 2020 témoigne d'une intensification, depuis les prises de vues de 2019, des indices de mouvement de terrain sur la falaise, dans la partie sud de la plage de Bidart Centre (figure 12). D'une hauteur de l'ordre de 15 m à 20 m, le versant est constitué de flyschs plus ou moins altérés, surmontés par des placages alluviaux. La forte exposition du pied de falaise (non protégé dans ce secteur) aux vagues et la sensibilité marquée de ces terrains aux variations de teneur en eau favorisent l'évolution plus ou moins rapide de ces mouvements.

Figure 12 - Evolution des falaises entre les campagnes de 2019 et 2020, dans le secteur sud de la plage du centre de Bidart ; identification d'une zone active (©Observatoire de la Côte Aquitaine, Olivier Chaldebas, ULM Sud Bassin, 2019 et 2020)

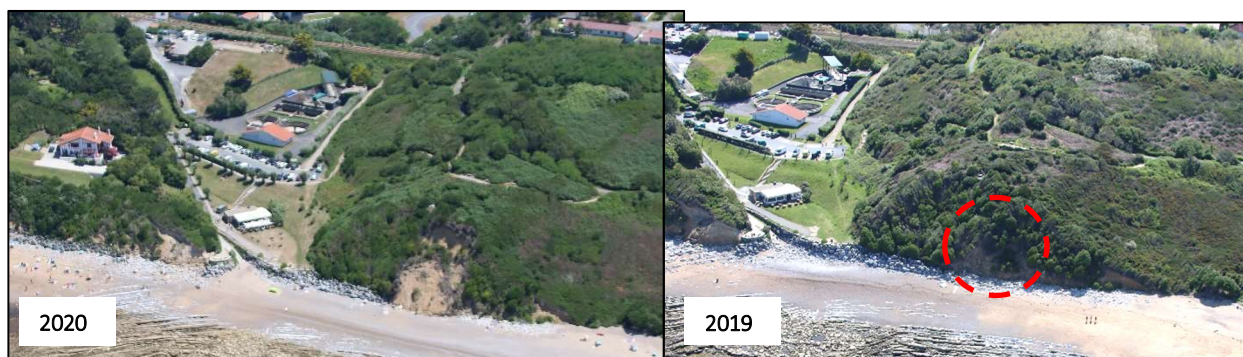
Un glissement de terrain a affecté les falaises de Cenitz, vraisemblablement en début d'année 2020 (janvier ou février) (figures 13 et 14). Le phénomène a concerné un linéaire de l'ordre de 20 m, dans un secteur où les flyschs de Guéthary constituant l'escarpement, présentent une altération assez évoluée sur une épaisseur assez importante. L'instabilité a pris naissance dans le prolongement sud d'un cordon d'enrochements, dans un secteur où le pied de falaise est régulièrement sous l'impact des vagues. Le pan de falaise déstabilisé présentait déjà, ces dernières années, des traces d'érosion en partie basse de falaise.

Figure 13 - Glissement des falaises, entre les campagnes photographiques de 2019 et 2020, dans le secteur de Cenitz (Guéthary) ; identification d'une zone active (©Observatoire de la Côte Aquitaine, Olivier Chaldebas, ULM Sud Bassin, 2019 et 2020)

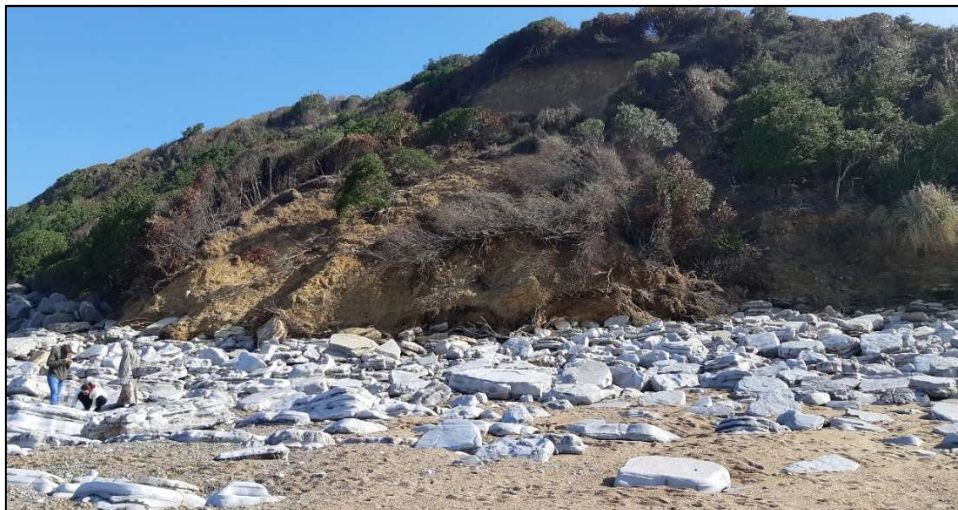
Figure 14 - Glissement, survenu début 2020, sur la plage de Cenitz (Guéthary) ; cliché du 23/02/2020 (©Observatoire de la Côte Aquitaine)

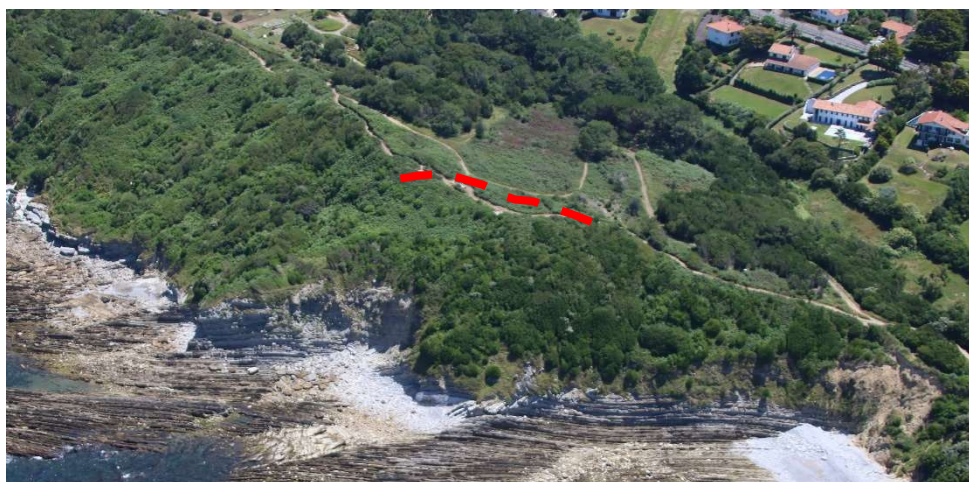
Sensiblement à mi-chemin entre la Croix d'Archilua et la Pile d'Assiettes, les fortes pluies de décembre 2020 (255,7 mm du 01 au 09/12, pour le poste de Socoa, selon <https://www.meteociel.fr/>, dont 228,8 mm du 05 au 09/12) sont à l'origine d'un glissement de terrain, dont les mouvements en tête de falaise sont décelables sur plus de 60 mètres linéaires. Les désordres les plus en recul de la tête de falaise se situent à une distance proche de la dizaine de mètres. Le sentier du littoral est affecté de fissures d'ouverture et d'extension variables, et localement de décrochements atteignant jusqu'à une trentaine de centimètres de hauteur - figures 15 et 16).

Figure 15 - Extension approximative de la surface concernée par les indices de mouvements, qui se sont déclarés le 10/12/2020, à l'ouest de la Croix d'Archilua à Saint-Jean-de-Luz (©Observatoire de la Côte Aquitaine, Olivier Chaldebas, ULM Sud Bassin, 2020)

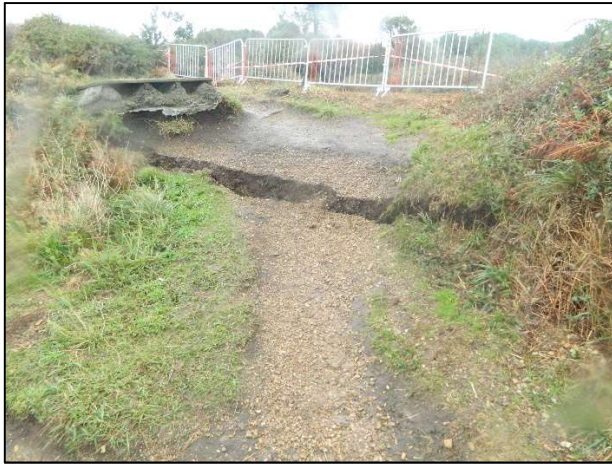
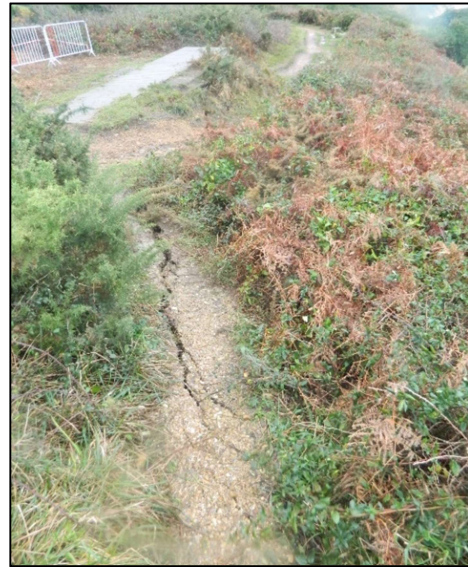
Figure 16 - Exemples de désordres observés le 11/12/2020, sur le sentier littoral, à l'ouest de la Croix d'Archilua à Saint-Jean-de-Luz (©Observatoire de la Côte Aquitaine, 2020)

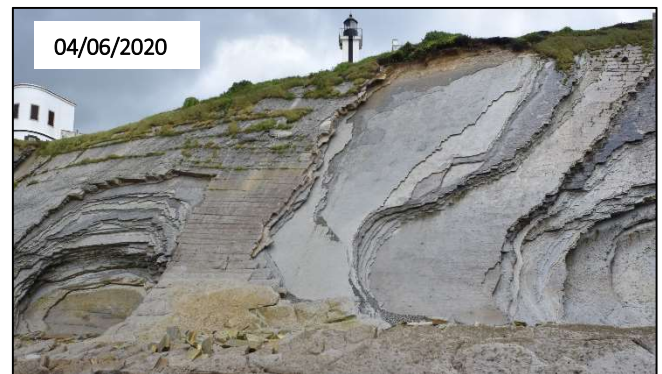
La figure 17 ci-dessous témoigne de la rupture d'une dalle de flyschs d'une épaisseur de quelques décimètres, survenue au droit du Sémaphore de Socoa (en bordure est de la cavité du Sémaphore), entre mars et juin 2020. La rupture a concerné une surface d'environ 250 m².

Figure 17 - Rupture d'une dalle de flysch au droit du Sémaphore de Socoa (Ciboure), entre le 13/03/2020 et le 04/06/2020 (cliché 13/03/2020 : ©BRGM, 2020 ; cliché 04/06/2020 : ©V. Regard, GET, OMP)

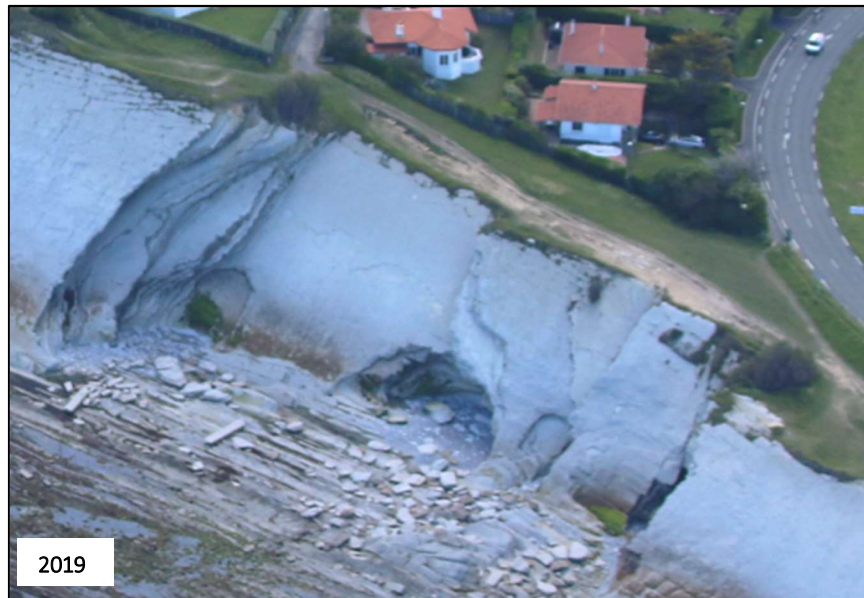
Une autre instabilité, d'ampleur analogue, est survenue entre les campagnes photographiques de mai 2019 et juin 2020 (constats de terrain réalisés à cette date), environ 150 m plus à l'ouest (figure 18).

Figure 18 - Glissement-plan d'une dalle de flyschs au niveau de Socoa, survenu entre la campagne photographique de 2019 et juin 2020 (©Observatoire de la Côte Aquitaine, Olivier Chaldebas, ULM Sud Bassin, 2019 et 2020)

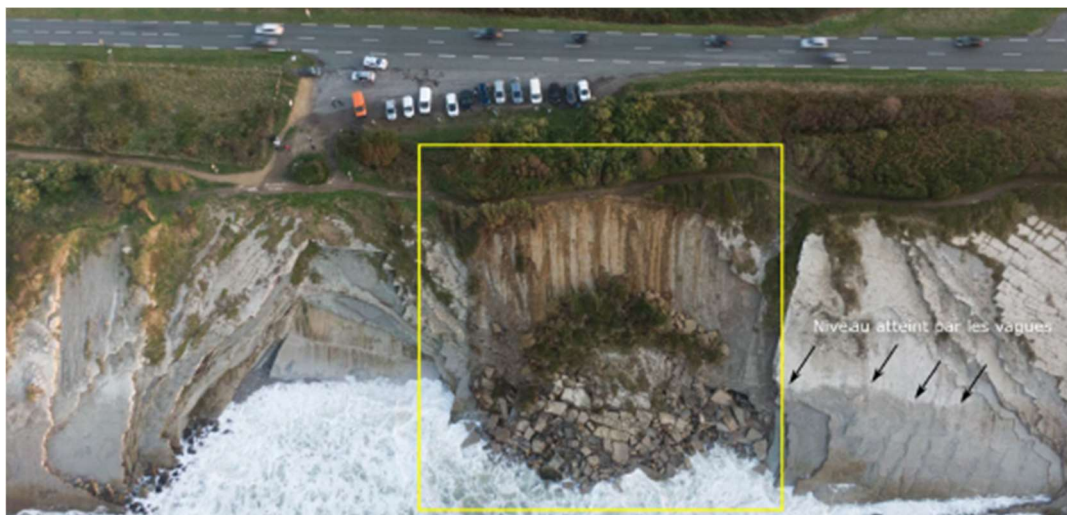
Sensiblement à hauteur du parking des Viviers Basques, un éboulement s'est produit le 29/10/2020 et a vu son activité se poursuivre les jours suivants. L'événement a concerné un volume total (masse éboulée et compartiments partiellement décrochés et instables) estimé entre 2 000 m³ et 2 500 m³, mobilisant une épaisseur de flyschs de l'ordre de 1,50 m et entraînant un recul constaté ou prévisible à très court terme proche de 3 m à 4 m (figures 19 et 20). Le sentier du littoral a été emporté ou déstabilisé sur un linéaire approchant 60 m (cf. note OCA NT_BDX-2020-020).

Figure 19 - Cliché de l'éboulement pris par drone le 29/10/2020 à 17h41, peu de temps après sa survenue (©Y. Comte) (extrait note OCA NT_BDX-2020-020)

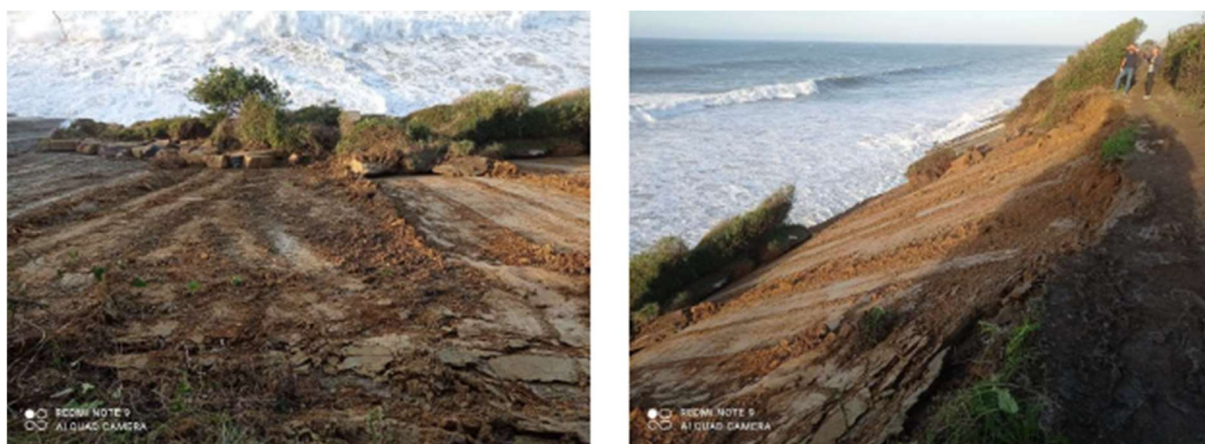
Figure 20 - Vues, depuis le sentier du littoral, de la surface de rupture et du banc glissé démantelé ; clichés datés du 30/10/2020 (©CAPB) (extrait note OCA NT_BDX-2020-020)

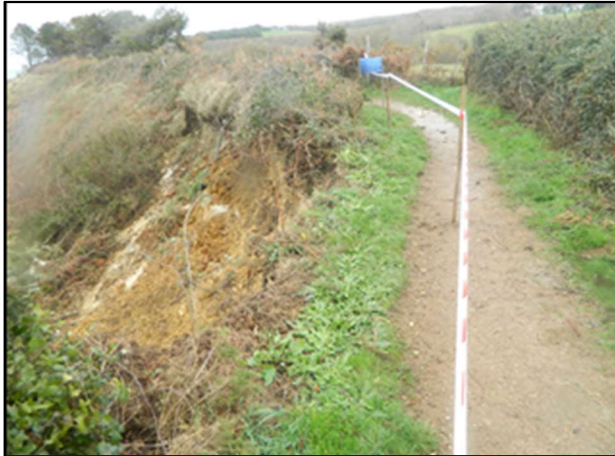
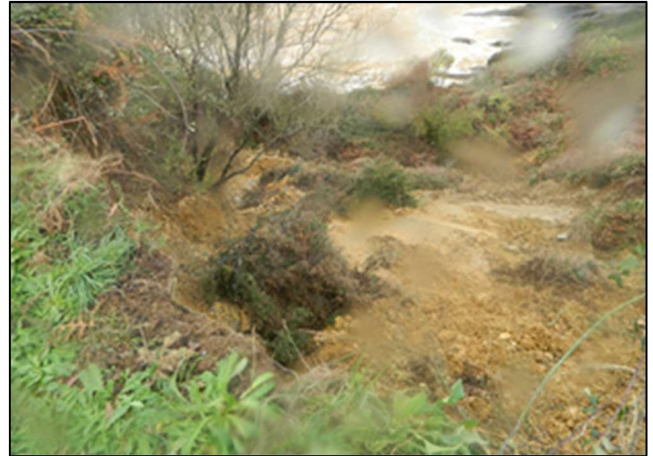
Le 10/12/2020, semble-t-il, à mi-chemin entre Hayzabia et Asporotstippi, un glissement de terrain a été mis en évidence en bordure immédiate du sentier du littoral, suite aux fortes pluies ayant arrosé la côte basque depuis le début du mois de décembre. La falaise présente, à ce niveau, une hauteur de l'ordre de 25-30 m, pour une déclivité moyenne voisine de 30° à 35°. Son ossature est constituée des flyschs d'Hayzabia, dont les bancs sont à pendage aval de 35° environ, la formation étant par ailleurs caractérisée par une altération plus ou moins marquée sur plusieurs mètres d'épaisseur. Le phénomène s'est traduit par un décrochement principal sur un linéaire de falaise d'une vingtaine de mètres, avec en tête une niche d'arrachement sommitale sub-verticale de près de 5 m de hauteur. L'arrachement, moins marqué, semble s'être poursuivi vers l'est sur près d'une dizaine de mètres. Des mouvements étaient également déjà perceptibles, lors de la campagne photographique de 2019. L'action marine régulière en pied de falaise a pu contribuer à déstabiliser le versant par érosion/entraînement des niveaux altéritiques, fragilisant l'ensemble du versant (figures 21 et 22).

Figure 21 - Glissement survenu à l'ouest d'Hayzabia (Hendaye), le 10/12/2020, en bordure du sentier du littoral ; clichés datés du 11/12/2020 (©Observatoire de la Côte Aquitaine, 2020)
