Référence : NT_BDX-2023-002

Note de l'Observatoire de la côte de Nouvelle-Aquitaine

Bilan de la tempête Larisa (10 mars 2023)

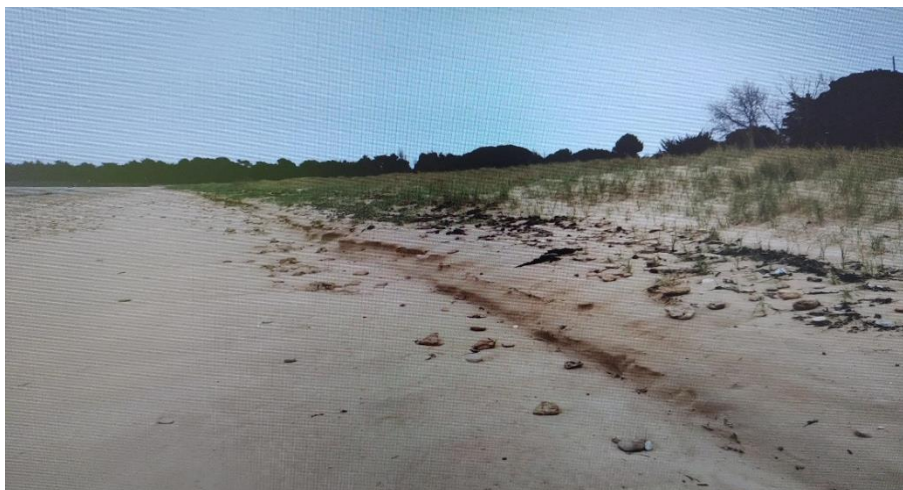
Plage de la Loge : Légère érosion en haut de plage conduisant à la formation d'une microfalaise dans la banquette.

Figure 6 - Plage de la Loge le 16/03/2023. © Communauté de communes de l'Île de Ré

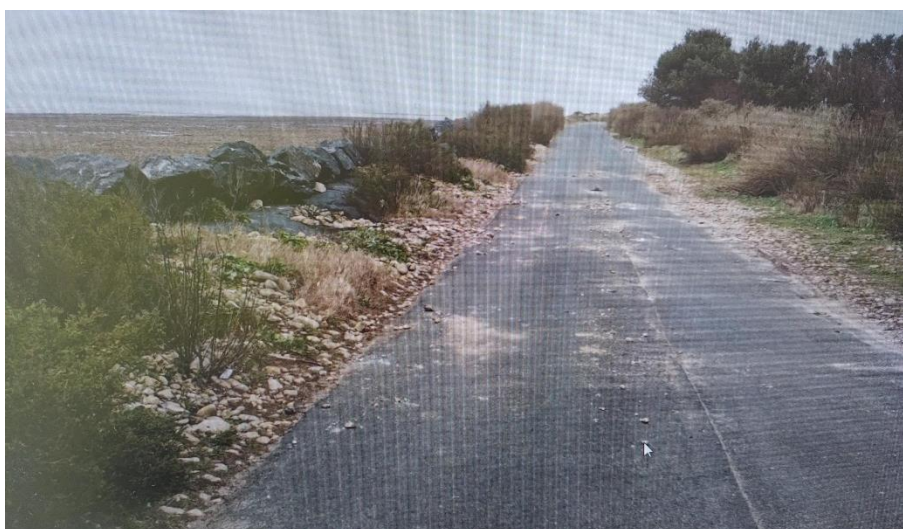
Pointe du Groin : Pas de recul ni abaissement, mais présence de galets sur la route attestant l'occurrence de quelques franchissements par paquet de mer.

Figure 7 - Route menant à la pointe du Groin le 16/03/2023. © Communauté de communes de l'Île de Ré

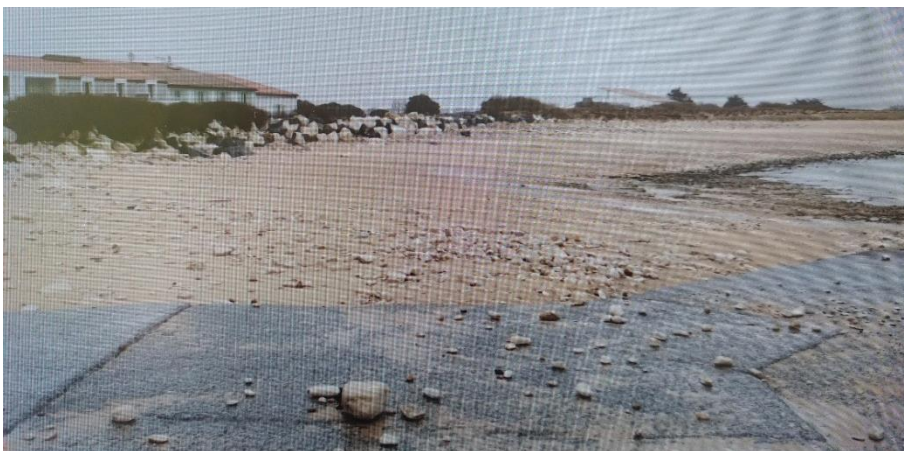
Plage du port Notre-Dame : une microfalaise s'est formée sur le haut de plage.

Figure 9 - Plage du port Notre-Dame le 16/03/2023. © Communauté de communes de l'Île de Ré

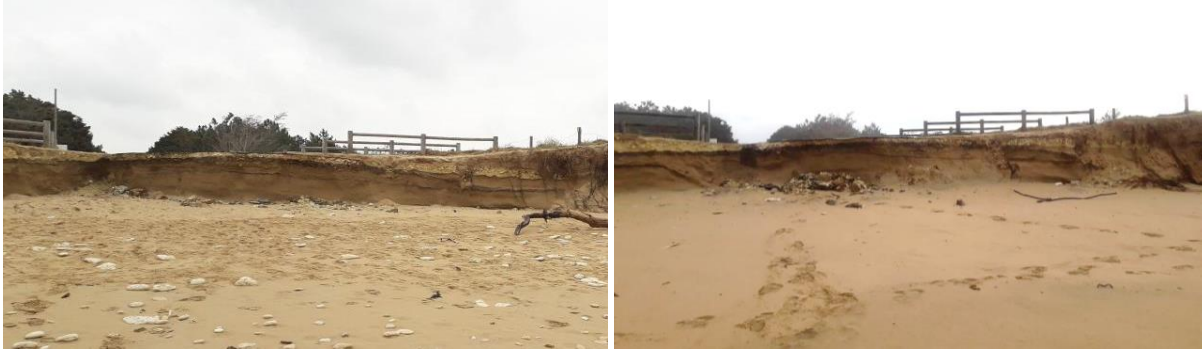
Rouchoux : Il n'a pas été constaté d'érosion sur le cordon dunaire. En revanche, un léger abaissement de plage (< 1 m) a été observé.

Figure 10 - Accès plage du Rouchoux le 02/12/2022 (gacuhe) et le 13/03/2023 (droite). © Observatoire de la côte de Nouvelle-Aquitaine

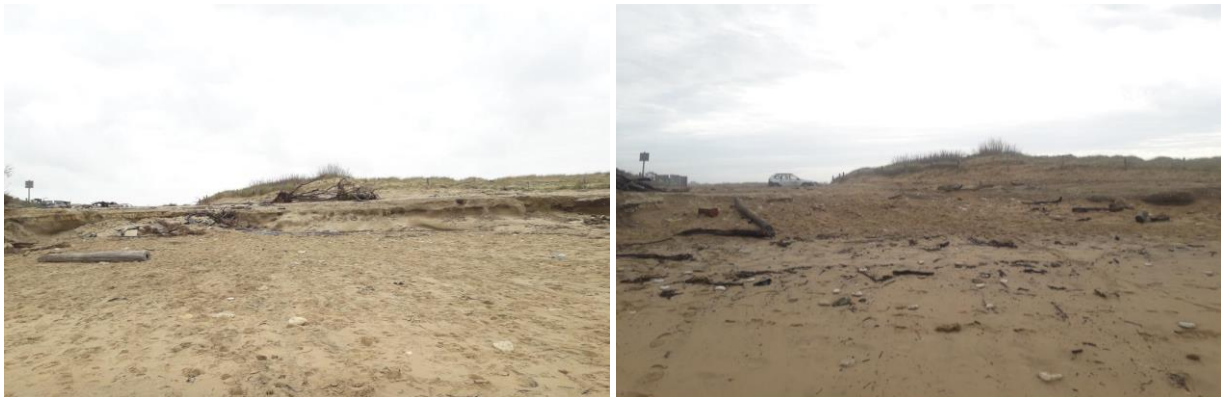
Plage Centrale : Il n'a pas été constaté d'érosion sur le cordon dunaire ni d'abaissement de plage.

Figure 11 - Accès plage de Grand-Village-Plage le 02/12/2022 (gacuhe) et le 13/03/2023 (droite). © Observatoire de la côte de Nouvelle-Aquitaine

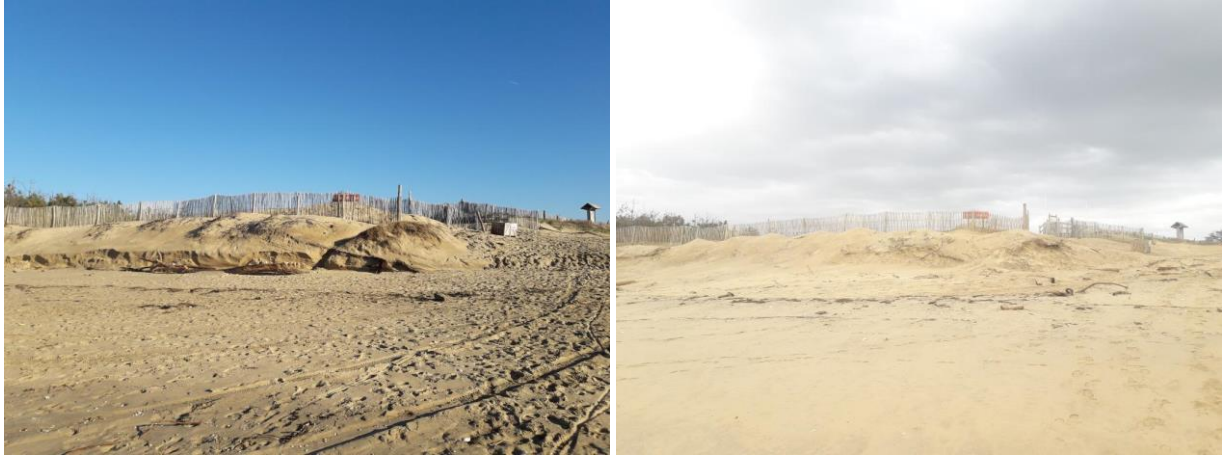
Terminus du petit train : Il n'a pas été constaté d'érosion sur le cordon dunaire ni d'abaissement de plage.

Figure 12 - Accès plage au droit du terminus du petit train le 05/12/2022 (gacuhe) et le 13/03/2023 (droite). © Observatoire de la côte de Nouvelle-Aquitaine

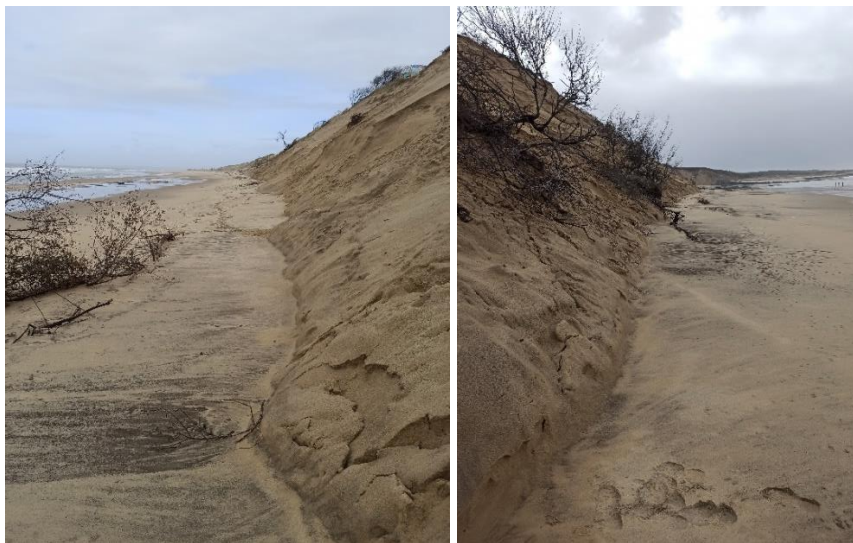
Bunker de la Tour Noire - Nord des brise-lames des Cantines (Dignes d'Arros) : Forte érosion avec un recul de 1 m au nord (bunker de la Tour Noire) et de l'ordre de 2 m à l'extrême sud (effet de l'épi). Les premières rangées de brise-vent posées au printemps sont tombées à l'eau.

Figure 13 - Vue vers le nord (gauche) et le sud (droite) du pied de dune au niveau du transect OCNA G1 le 14/03/2023. © Observatoire de la côte de Nouvelle-Aquitaine

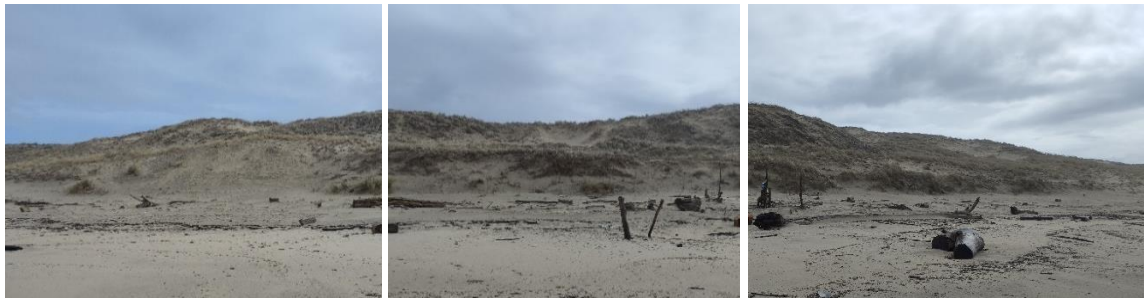
L'érosion du cordon dunaire est faible à moyenne, ponctuelle et décroissante de Montalivet à Hourtin, pour être totalement absente sur Carcans. Dans l'ensemble, des coins sableux sont présents en pied de dune. Les bermes qui se sont construites au cours du mois de février ont sans doute contribué à l'atténuation de l'érosion du pied de dune.

Figure 15 - Plage située au sud du camping ACM proche des bunkers à Vendays-Montalivet le 14/03/2023.
© Observatoire de la côte de Nouvelle-Aquitaine

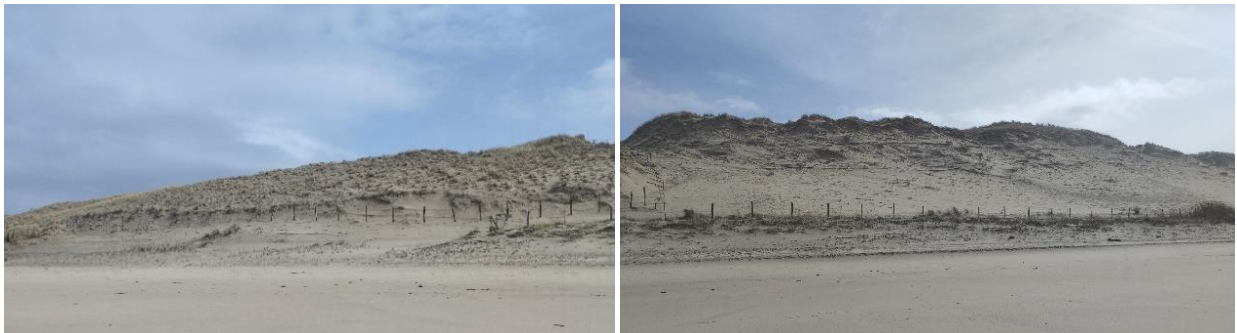
Figure 16 - Plage au sud de l'accès-plage du Pin Sec à Naujac-sur-Mer le 14/03/2023.
© Observatoire de la côte de Nouvelle-Aquitaine

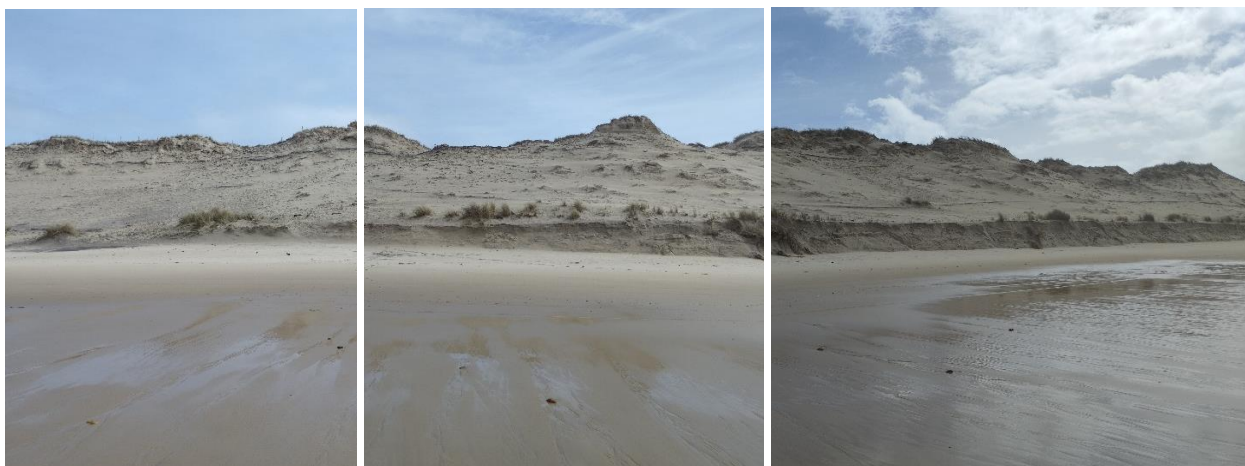
Figure 17 - Plage au niveau de la limite nord de la réserve naturelle de Hourtin le 14/03/2023.
© Observatoire de la côte de Nouvelle-Aquitaine

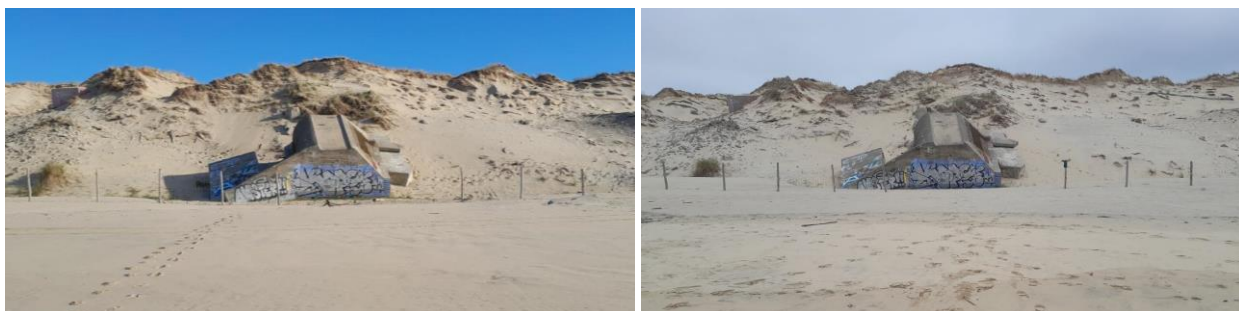
Impact érosif relativement faible dans ce secteur avec quelques abaissements de plage et un lissage partiel des bermes dont on devine encore la présence. Dans l'ensemble, le profil de plage présente peu de relief. La ligne d'eau a ponctuellement atteint le pied de dune sans toutefois causer des reculs.

Figure 18 - Blockhaus de l'Alexandre au nord de Lacanau-Océan le 30/11/2022 (photo de gauche) et le 21/03/2023 (photo de droite). © Observatoire de la côte de Nouvelle-Aquitaine

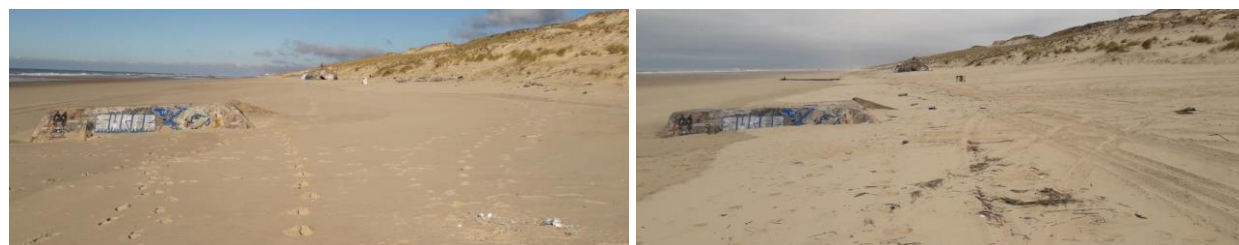
Figure 19 - Blockhaus du Lion au sud de Lacanau-Océan le 30/11/2022 (photo de gauche) et le 21/03/2023 (photo de droite). © Observatoire de la côte de Nouvelle-Aquitaine

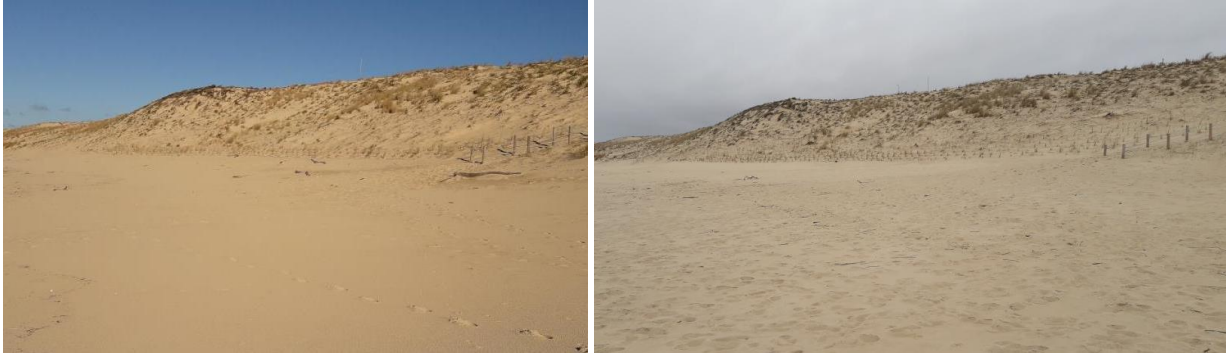
Figure 20 - Accès plage du camp de la Jenny le 30/11/2022 (photo de gauche) et le 21/03/2023 (photo de droite).
© Observatoire de la côte de Nouvelle-Aquitaine

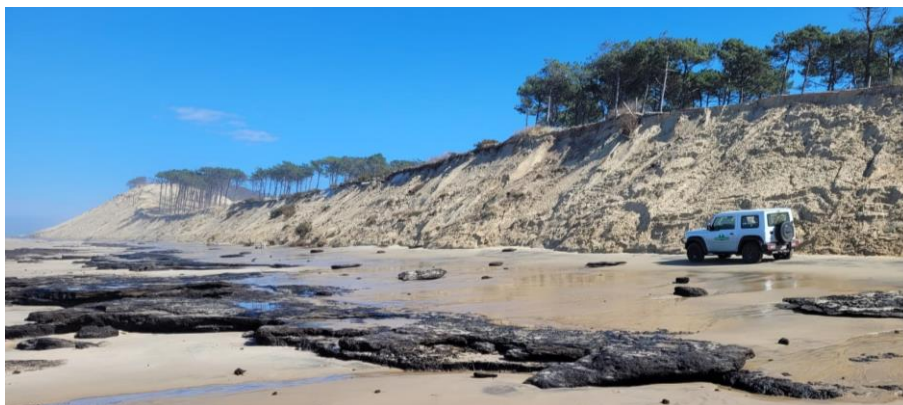
Recul du pied de dune important (plusieurs mètres) au niveau de la plage du Petit Nice. En revanche, peu d'érosion sur la plage de la Lagune et de la Salie Nord. Quelques microfalaises en pied de dune ont été observées ponctuellement ailleurs sur le littoral de cette commune.

Figure 21 - Plage du Petit Nice le 13/03/2023. © Observatoire de la côte de Nouvelle-Aquitaine

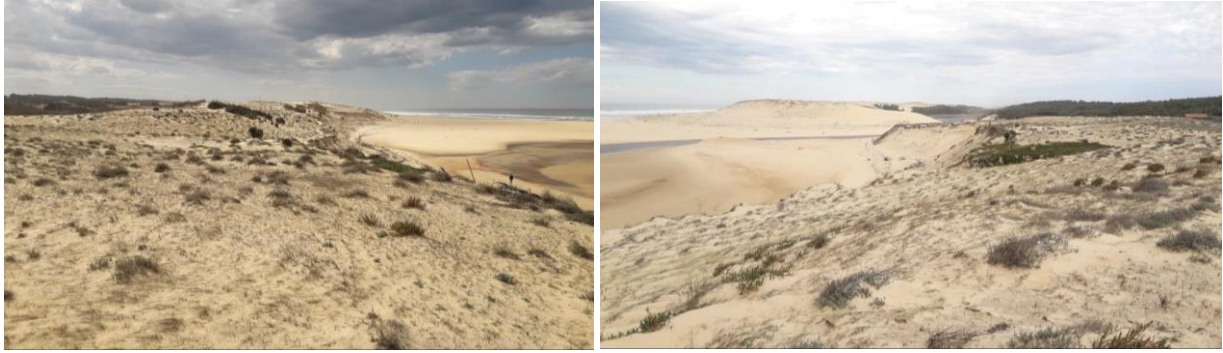
Courant d'Huchet : Pas de recul du pied de dune ni abaissement du haut de plage.

Figure 22 - Embouchure du courant d'Huchet à Moliets-et-Maâ le 17/03/2023. © Observatoire de la côte de Nouvelle-Aquitaine

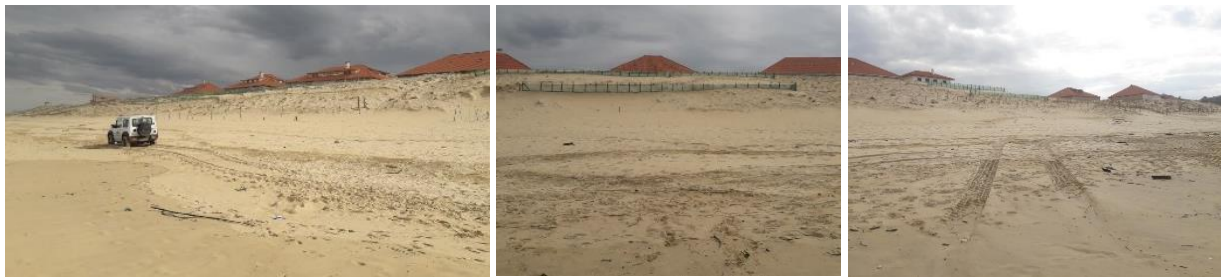
Plages de Vieux-Boucau-les-Bains : De légers abaissements de plage (< 1 m) ont été constatés, accompagnés d'une légère érosion du merlon sableux protégeant les restaurants de plage.

Figure 23 - Plage centrale nord de Vieux-Boucau-les-Bains le 17/03/2023. © Observatoire de la côte de Nouvelle-Aquitaine

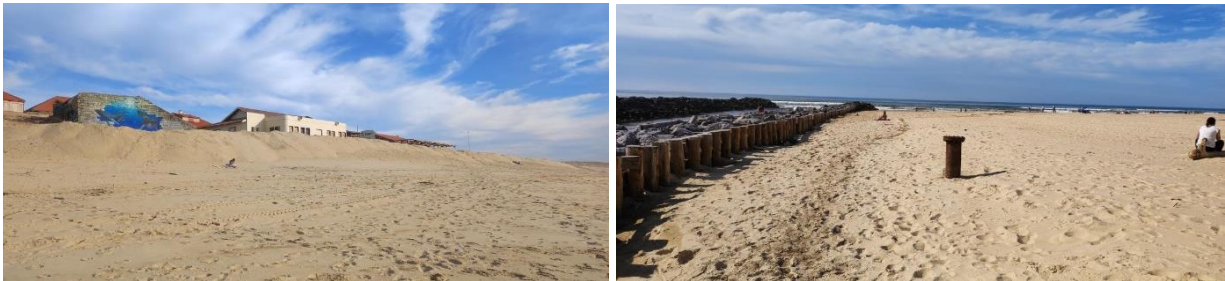
Figure 24 - Plage au droit des restaurants de plage de Vieux-Boucau-les-Bains le 16/03/2023 © Florent Hennequez, Mairie de Vieux-Boucau

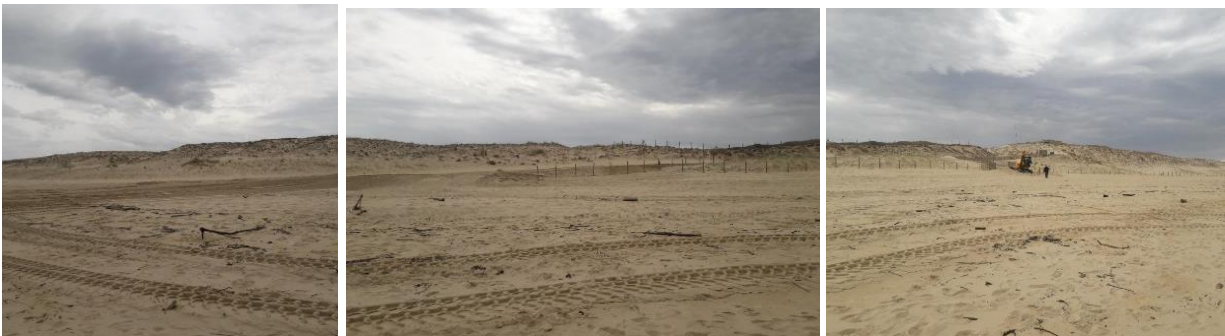
Soustons-Plage : Pas de recul du pied de dune ni abaissement du haut de plage.

Figure 25 - Plage centrale de Soustons-Plage le 17/03/2023. © Observatoire de la côte de Nouvelle-Aquitaine

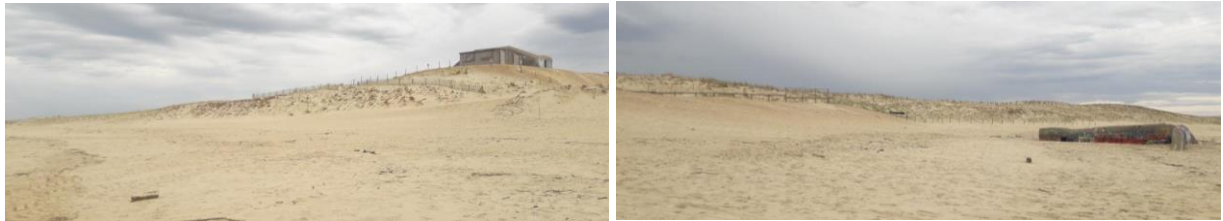
Les impacts érosifs ont été faibles sur le littoral de cette commune. Un léger abaissement du haut de plage a été constaté sur la plage des Estagnots (< 1m). Toutefois, une entaille dunaire de quelques mètres de profondeur sur un linéaire de 60 m a été constatée en arrière de l'épis au sud de l'accès plage du Penon.

Figure 26 - Plage des Casernes le 17/03/2023. © Observatoire de la côte de Nouvelle-Aquitaine

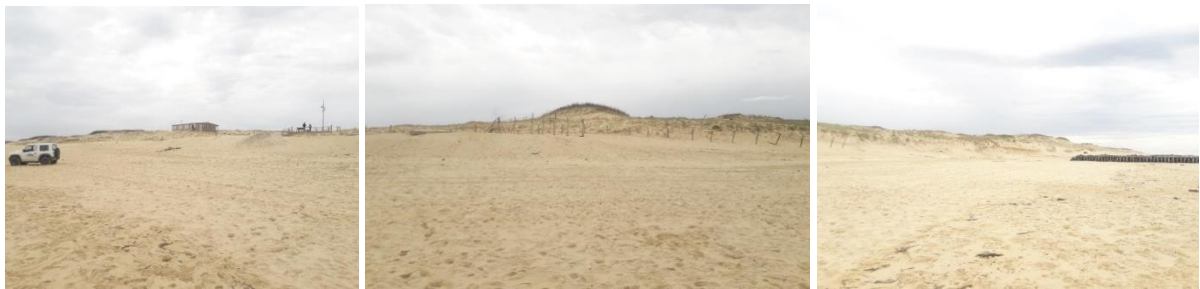
Figure 27 - Plage du Penon le 17/03/2023. © Observatoire de la côte de Nouvelle-Aquitaine

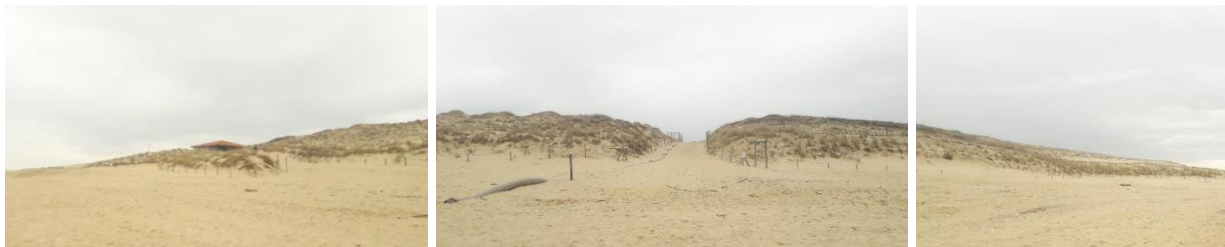
Figure 28 - Plage des Estagnots le 17/03/2023. © Observatoire de la côte de Nouvelle-Aquitaine

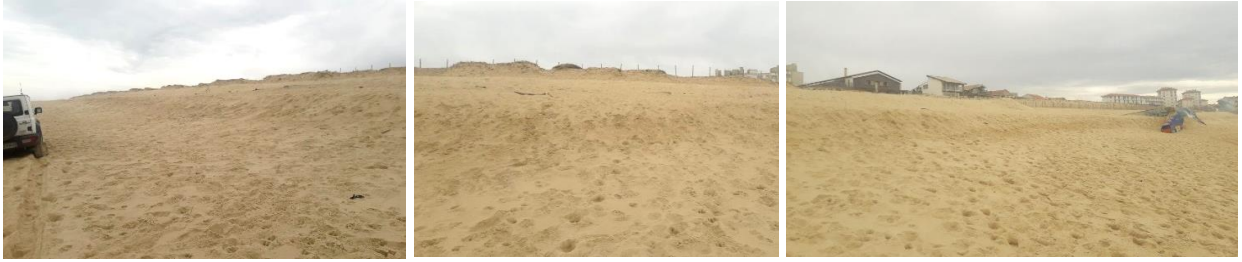
Un abaissement significatif (1-2 m) de la plage a été constaté au niveau du blockhaus de la plage centrale nord. Cela a conduit à la formation d'une microfalaise de haut de plage.

Figure 29 - Plage centrale nord le 17/03/2023. © Observatoire de la côte de Nouvelle-Aquitaine
