Référence : NT\_BDX-2023-003

## Note de l'Observatoire de la côte de Nouvelle-Aquitaine

### Bilan de la tempête Aline (20-21 octobre 2023)

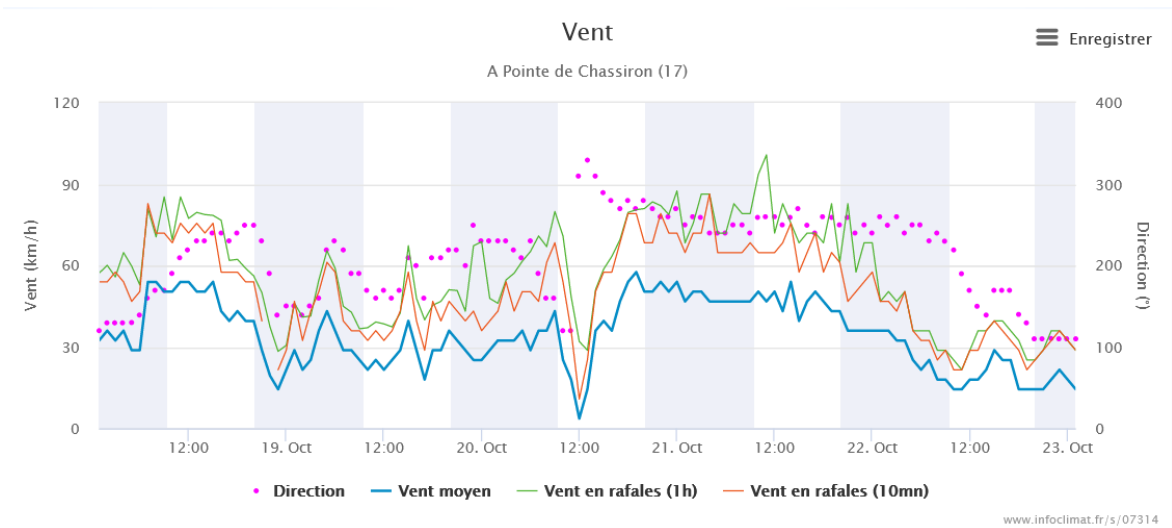
Figure 2 - Évolution temporelle des mesures de vent (station Pointe de Chassiron), des conditions de vagues (bouée CANDHIS Oléron Large) et du niveau marin (marégraphe La Cotinière). Sources : infoclimat.fr et data.shom.fr

La tempête Aline s'est traduite par des conditions de fort vent au cours des journées du 20 et 21 octobre 2023 (Figure 1). D'abord à tendance sud-ouest le 20 au matin, le vent est ensuite passé plein ouest dans l'après-midi. Le 20 en fin de journée, le vent a atteint une vitesse moyenne supérieure à 60 km/h au niveau du Cap Ferret et de 50 km/h au niveau des phares de Chassiron et d'Anglet (Figure 2, Figure 3, Figure 4).

De fortes vagues ont également touché l'ensemble du littoral régional au cours de ces 2 journées. Le pic de vague a été atteint dans l'après-midi du 20, où des hauteurs significatives (maximales) de 5,5 m (9,5 m) et 7 m (12 m) ont été mesurées par la bouée Oléron Large et celle d'Anglet respectivement, ainsi qu'une période avoisinant les 12,5 s (Figure 2, Figure 3, Figure 4).

- 5,05 m CM (surcote de pleine mer de 36 cm) au port de la Cotinière, à Saint-Pierre-d'Oléron (Figure 2) ;
- 4,48 m CM (surcote de pleine mer proche de 90 cm) à Arcachon-Eyrac (Figure 3) ;
- 4,20 m CM (surcote de pleine mer proche de 85 cm) à Bayonne-Boucau (Figure 4).

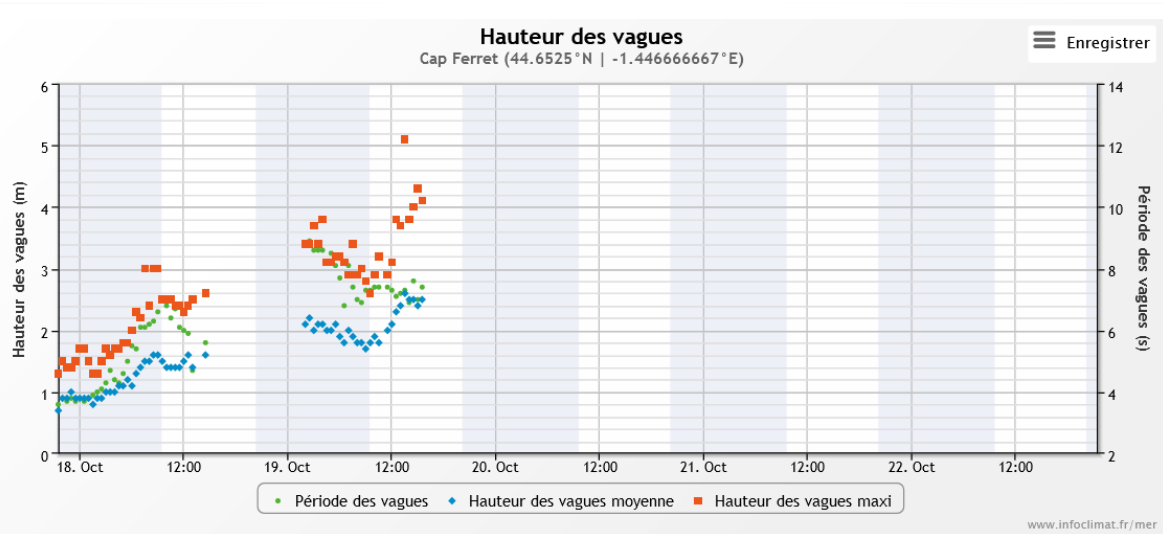
Figure 3 - Évolution temporelle des mesures de vent (station Cap Ferret), des conditions de vagues (bouée CANDHIS Cap Ferret) et du niveau marin (marégraphe Arcachon-Eyrac). Sources : infoclimat.fr et data.shom.fr

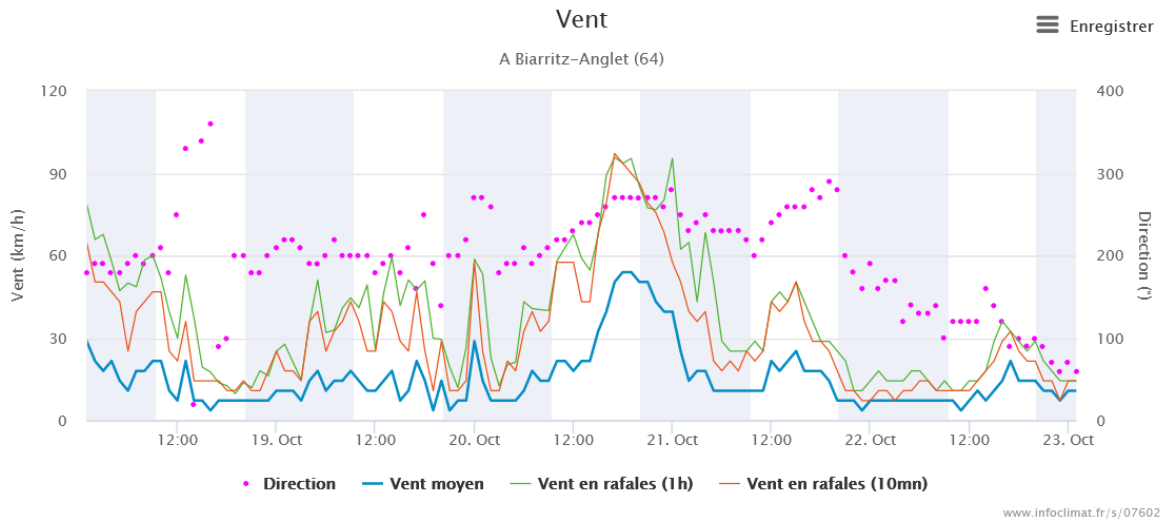
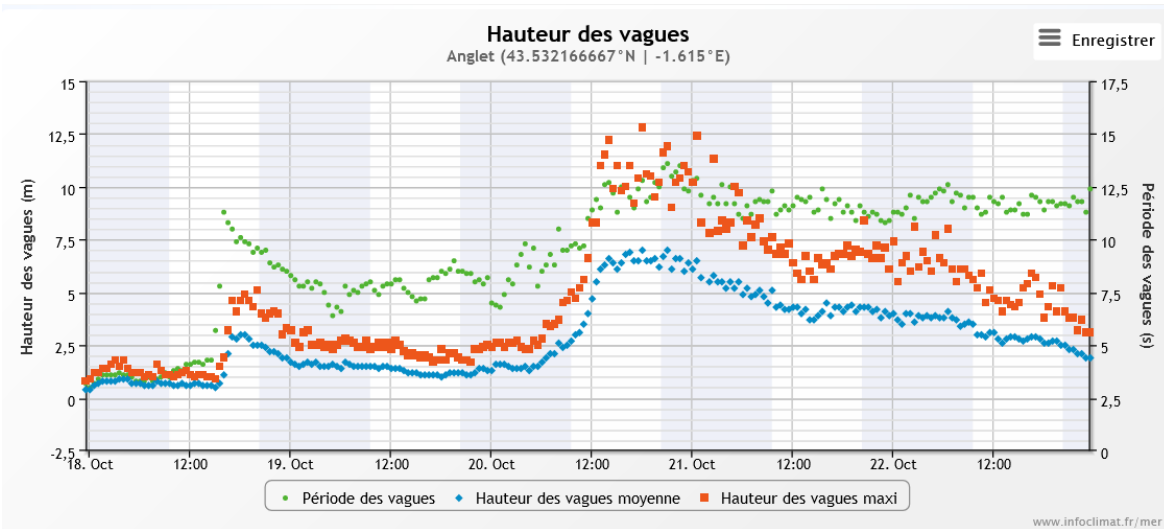
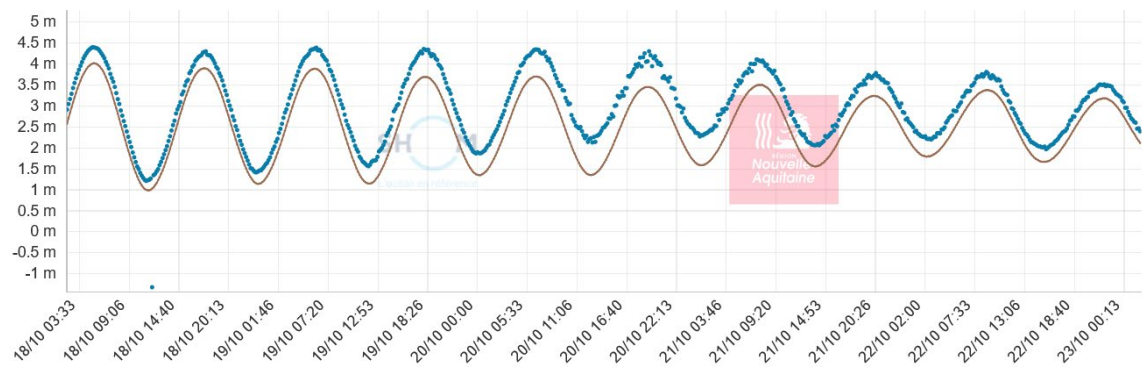
Figure 4 - Évolution temporelle des mesures de vent (station Biarritz-Anglet), des conditions de vagues (bouée CANDHIS Anglet) et du niveau marin (marégraphe Bayonne-Boucau). Sources : infoclimat.fr et data.shom.fr

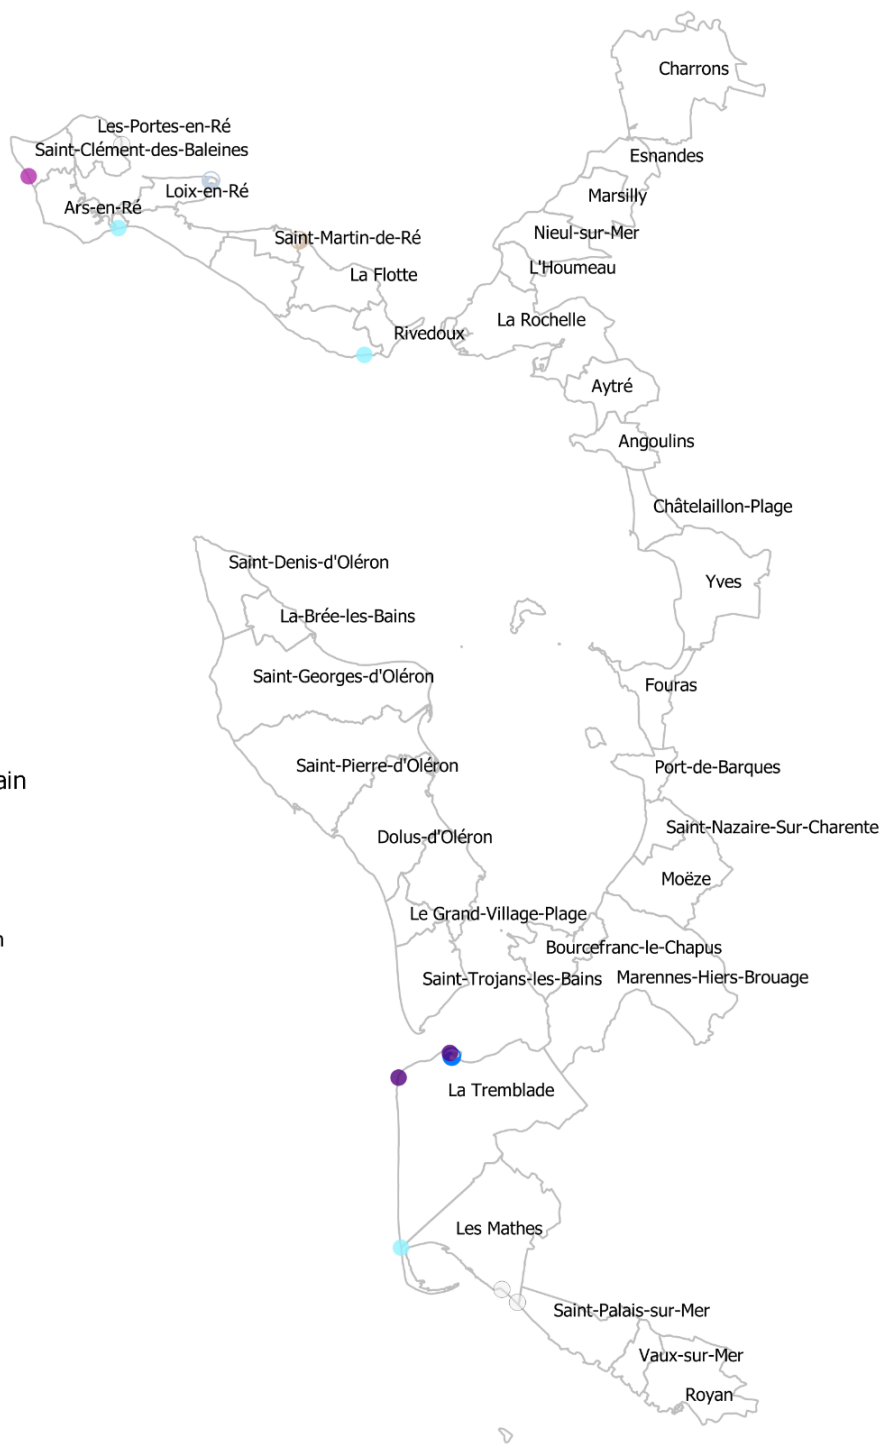
\* L'impact érosif est déterminé sur la base d'observations ponctuelles portées à connaissance des membres du réseau tempêtes de l'OCNA. Il se réfère aux impacts liés aux processus marins et la signification de chacune des classes est la suivante : (i) Faible = Pied de dune non-impacté et faible évolution morphologique de la plage ; (ii) Moyen = Pied de dune non-impacté et abaissement généralisé de la plage ; (iii) Fort = Recul modéré de la dune (< 1 m) ou entailles ponctuelles ; (iv) Sévère = Recul important et généralisé de la dune (> 1 m). Les informations présentées sur ce document ont une valeur indicative. Elles correspondent à une compilation de constats locaux et ponctuels effectués sur le terrain. Elles ne peuvent être considérées comme exhaustives.

Figure 5 - Cartographie des impacts (érosion/submersion) de la tempête Aline du 20-21/10/2023 sur le littoral de la Charente-Maritime, générée par la compilation des observations de terrain portées à connaissance des membres du Réseau tempêtes de l'OCNA

- ① Le littoral de Nouvelle-Aquitaine a été moyennement impacté par la tempête Aline, avec des reculs dunaires observés essentiellement dans les zones connues pour être sensibles à l'aléa "érosion". Ces reculs se concentrent sur les communes de La Tremblade, Lège-Cap-Ferret et La Teste-de-Buch. L'apparition de petites entailles dunaires a également été observée dans la zone Centre Landes, dans les communes de Lit-et-Mixe et de Vielle-Saint-Girons.

- ① En dehors de ces quelques secteurs, les impacts érosifs ont été mineurs, avec ponctuellement de légers abaissements du haut de plage et un lissage des bermes. La formation de coins sableux à l'interface plage-dune a aussi été observée ponctuellement en Gironde et de manière plus dense dans les Landes (cas de Biscarrosse, Mimizan et Sud Landes). Ces dépôts sédimentaires éoliens en pied de dune sont une des autres conséquences de cette première tempête.

- ① Quelques débordements et franchissements de paquets de mer ont été constatés dans les communes de Lège-Cap-Ferret, Andernos-les-Bains, Lanton et Audenge.

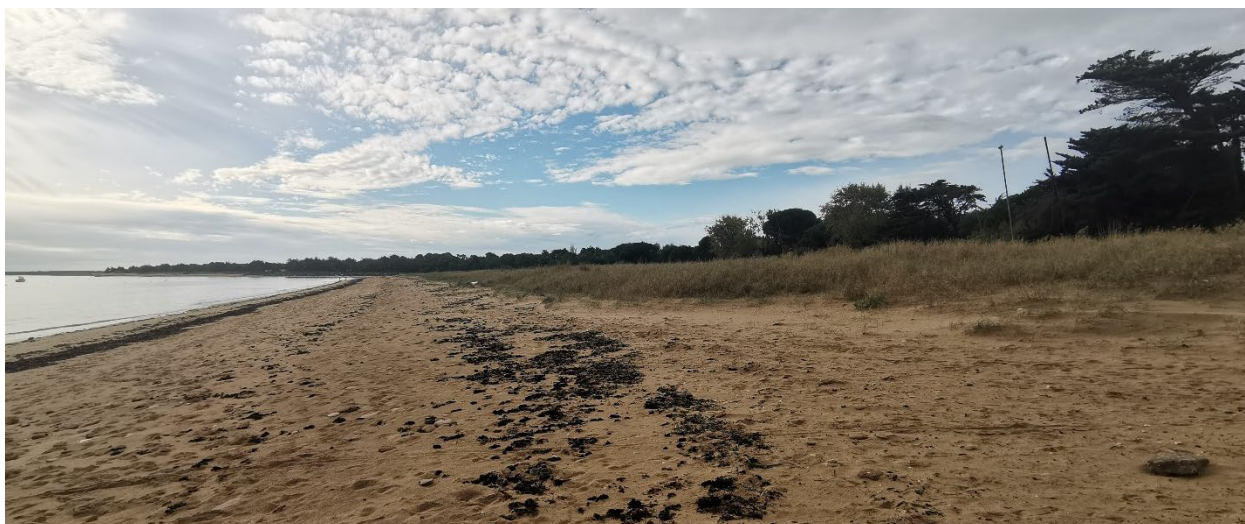
Figure 7 - Plage de la Loge le 23/10/2023 © CdC Ile de Ré

Plage de la Loge : Aucune érosion visible (Figure 7).

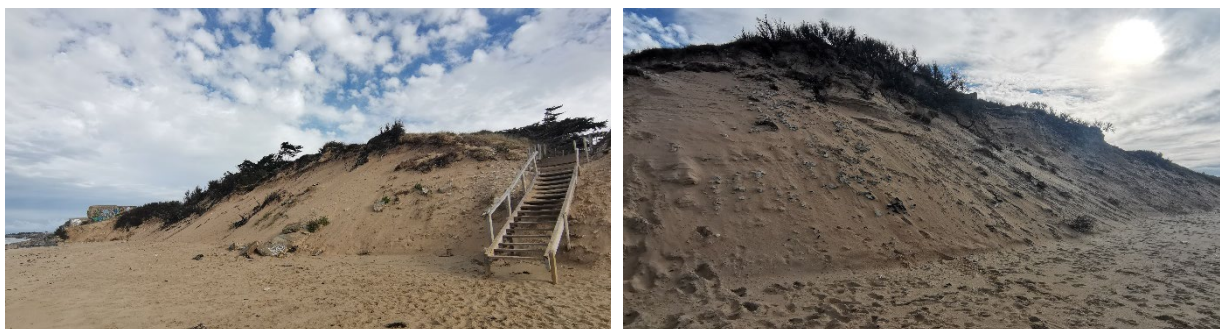
Plage de la Côte Sauvage : Les vagues ont atteint le pied de dune sans toutefois causer une érosion significative. Cependant, il s'est formé une micro-falaise de 10-20 cm de haut, en pied de dune (Figure 8).

Figure 8 - Plage de la Côte Sauvage le 23/10/2023. Vues vers le nord (à gauche) et vers le sud (à droite)  
© CdC Ile de Ré

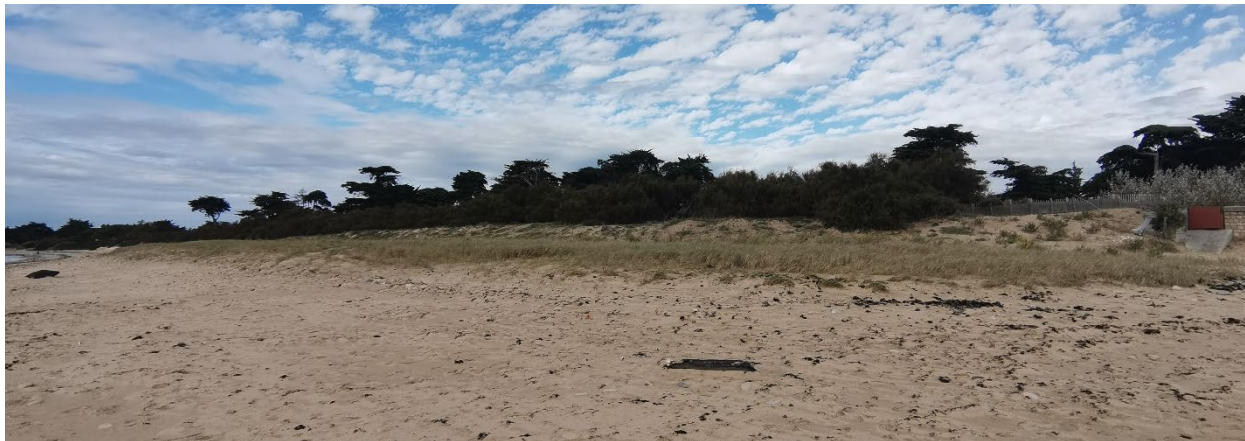
*Figure 9 - Plage située à l'ouest de la digue du Boutillon le 23/10/2023 © CdC Ile de Ré*

Plage du Boutillon - secteur ouest : Aucune érosion constatée (Figure 9).

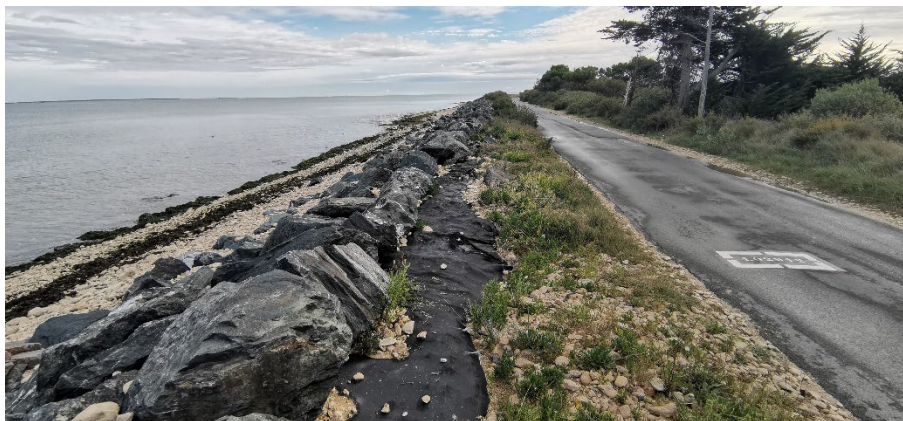
*Figure 10 - Route longeant le secteur nord de la pointe du Grouin le 23/10/2023. Vue vers l'est © CdC Ile de Ré*

Pointe du Grouin - secteur nord : Il n'a pas été relevé de traces récentes de submersion marine liée à la tempête Aline (Figure 10).

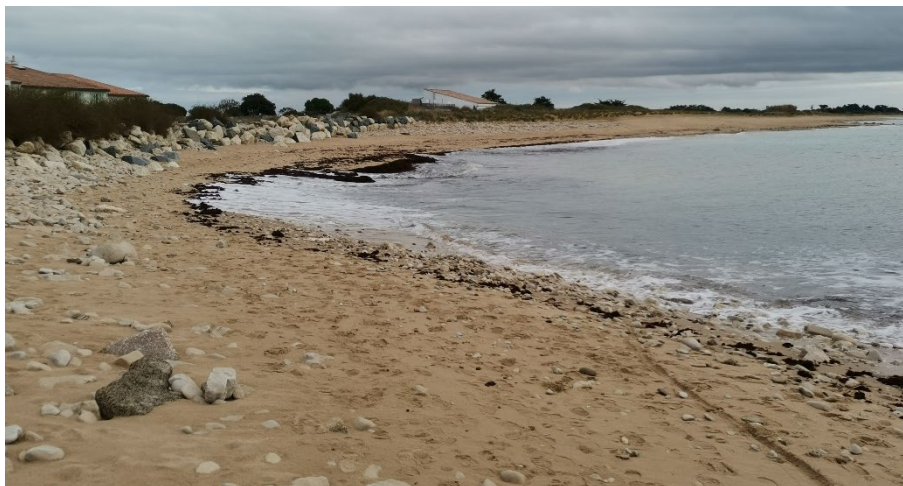
Figure 11 - Plage de Port Notre Dame le 23/10/2023 © CdC Ile de Ré

Plage de port Notre Dame : Aucune érosion constatée (Figure 11).

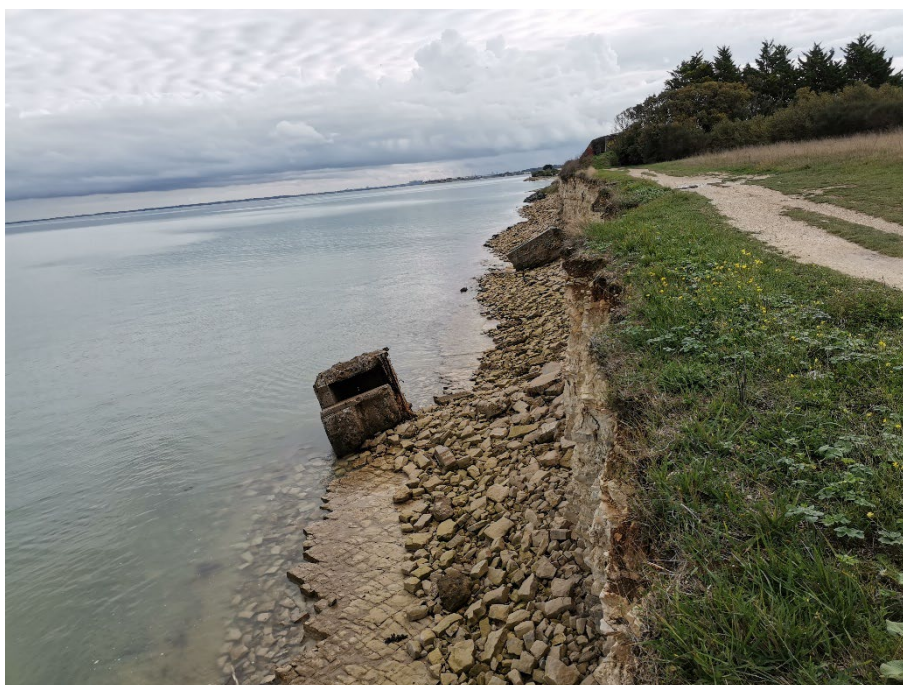
Figure 12 - Falaises situées à l'ouest de la commune le 23/10/2023. © CdC Ile de Ré

Falaises à l'ouest de la commune : Pas d'aggravation nette de l'érosion (Figure 12).

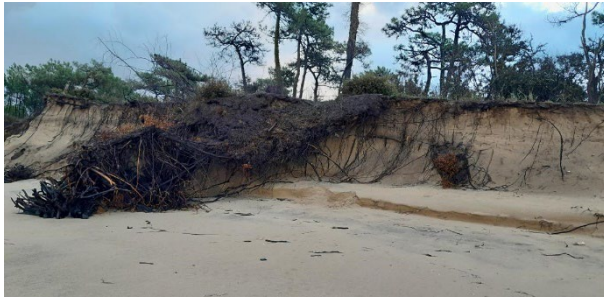
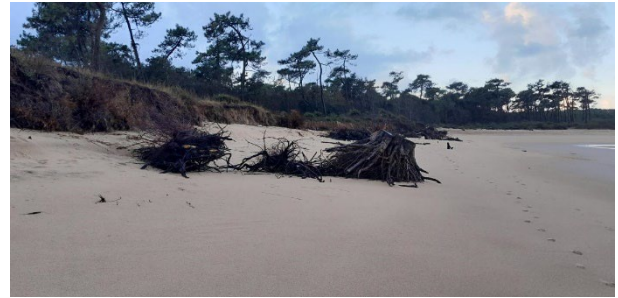
Plage de l'Embellie : Importante érosion avec un abaissement du haut de plage de 1-2 m et un recul du pied de dune de 3-5 m sur un linéaire d'environ 300 m. Des traces de submersion marine sur le haut du DPM ont aussi été relevées (Figure 13).

Figure 13 - Plage de l'Embellie le 24/10/2023. Vues vers l'est (à gauche) et vers l'ouest (à droite). © Observatoire de la côte de Nouvelle-Aquitaine

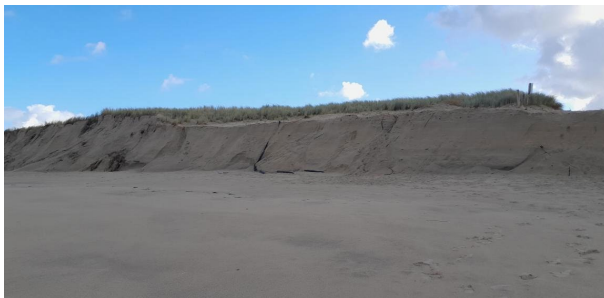
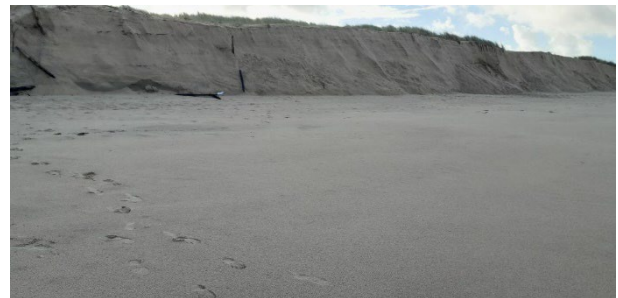
Plage de la Pointe Espagnole : Importante érosion avec un abaissement du haut de plage supérieur à 2 m et un recul du pied de dune de 5 à 10 m sur un linéaire d'environ 900 m (Figure 14).

Figure 14 - Plage de la Pointe Espagnole le 24/10/2023. Vues vers le nord (à gauche) et vers le sud (à droite). © Observatoire de la côte de Nouvelle-Aquitaine

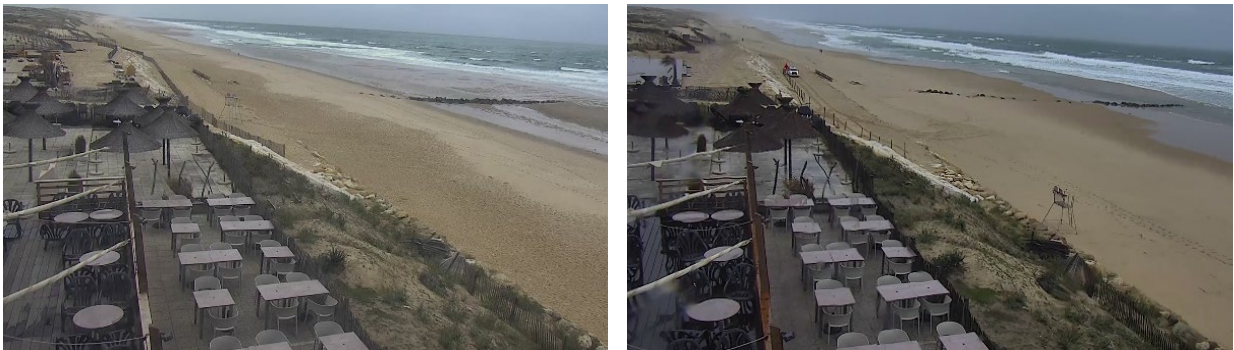
Plage Centrale de Lacanau : L'analyse des images acquises par les caméras CASAGEC a montré qu'il s'est produit un léger abaissement du haut de plage / lissage de la berme (Figure 15, Figure 16).

Figure 16 - Vue vers le sud de la plage Centrale le 18/10 (à gauche) et le 26/10 (à droite) © CCMA/CASAGEC

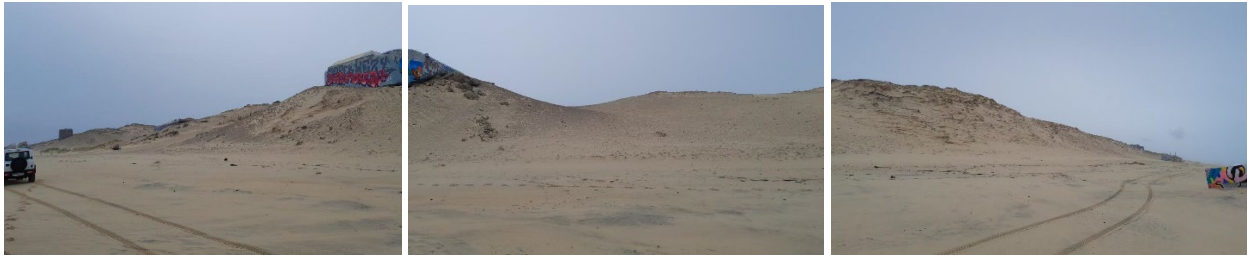
Plage de l'Horizon : Léger abaissement de plage inférieur à 1 m et léger recul du pied de dune inférieur à 0,5 m (Figure 17).

Figure 17 - Plage de l'Horizon le 26/10/2023 © Observatoire de la côte de Nouvelle-Aquitaine

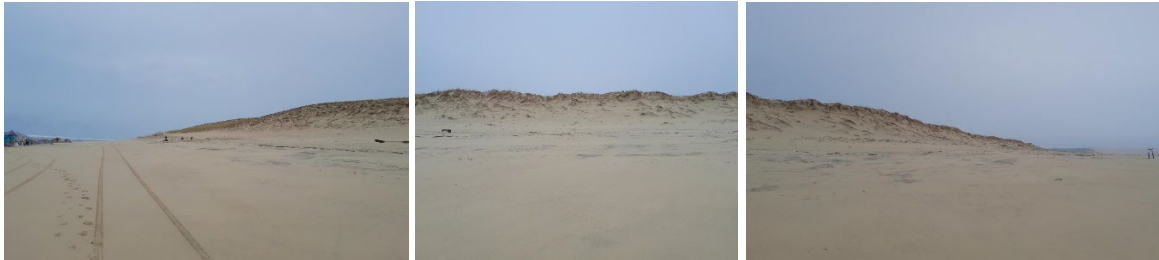
Village des blockhaus : Léger abaissement de plage inférieur à 1 m et léger recul du pied de dune inférieur à 0,5 m (Figure 18).

Figure 18 - Village des blockhaus le 26/10/2023 © Observatoire de la côte de Nouvelle-Aquitaine

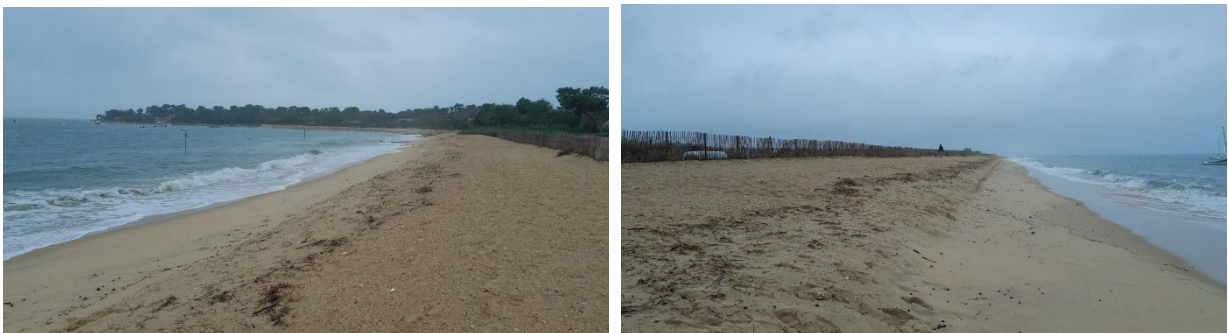
Racine du Mimbeau : Léger abaissement de plage inférieur à 1 m et léger recul du pied de dune inférieur à 0,5 m (Figure 19).

Figure 19 - Racine du Mimbeau le 26/10/2023. © Observatoire de la côte de Nouvelle-Aquitaine

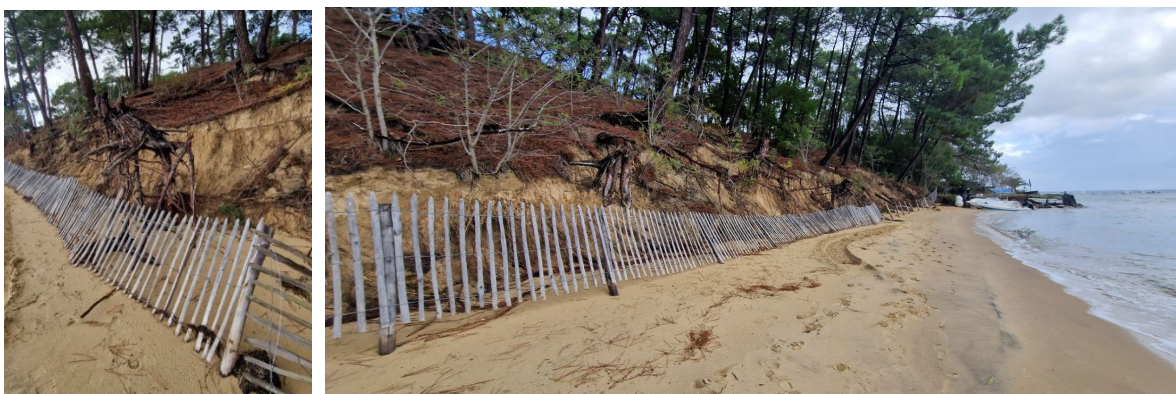
Plage de la Truquette : Une érosion du pied de dune sur environ 50 m a conduit au déchaussement partiel des ganivelles (Figure 20) et l'apparition d'une falaise vive atteignant 2-3 m de haut.

Figure 20 - Plage de la Truquette le 26/10/2023. Vues vers le sud (à gauche) et vers le nord (à droite) © Observatoire de la côte de Nouvelle-Aquitaine

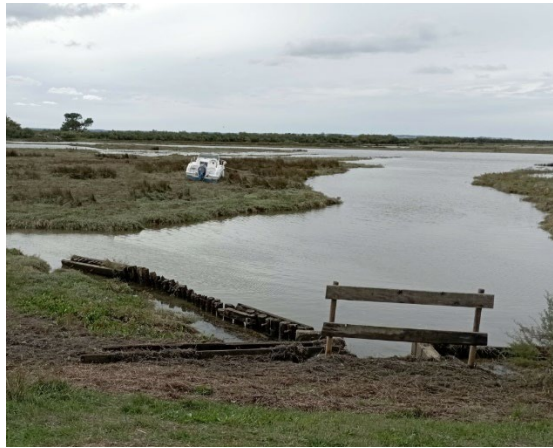
Domaine de Certes : Observations de bateaux échoués et de laisses de mer sur les digues (Figure 21).

Figure 21 - Domaine de Certes le 24/10/2023 © Observatoire de la côte de Nouvelle-Aquitaine

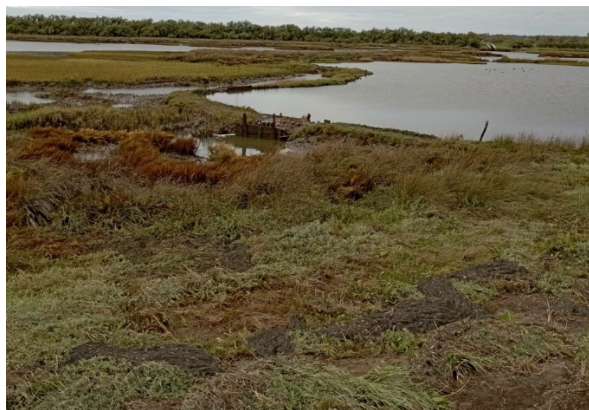
Domaine de Graveyron : Observations de bateaux échoués et de laisses de mer sur les digues (Figure 22).

Figure 22 - Domaine de Graveyron le 24/10/2023. © Observatoire de la côte de Nouvelle-Aquitaine

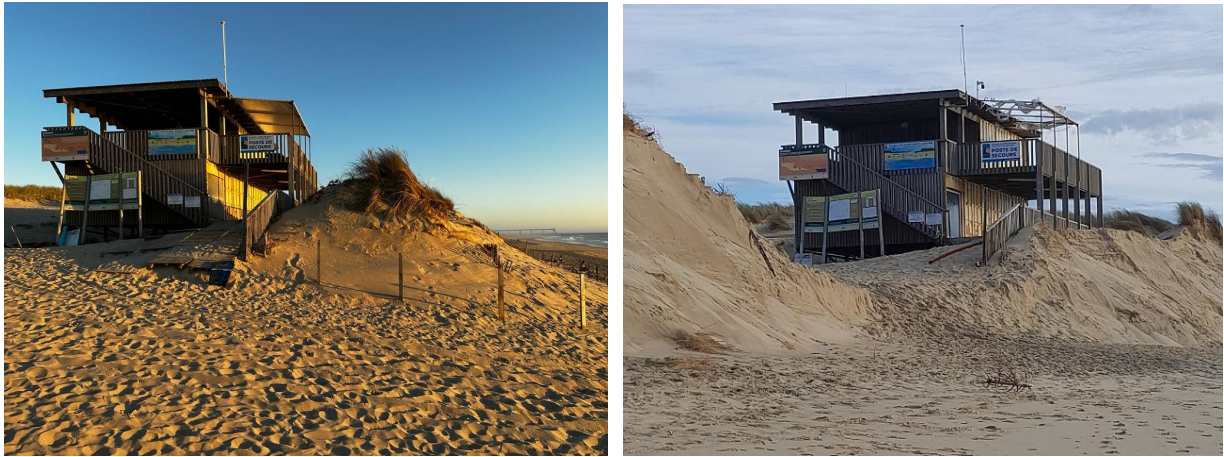
Plage de la Salie Nord : Une érosion importante avec un recul du trait de côte de l'ordre de 3 m a été observée (Figure 23). Il a également été relevé une forte diminution de la largeur de plage (désormais quasi-absente) ainsi que l'accroissement d'une falaise déjà existante avant la tempête Aline.

Figure 23 - Plage de la Salie Nord et poste MNS le 25/09/2023 (à gauche) et le 25/10/2023 (à droite). © Observatoire de la côte de Nouvelle-Aquitaine

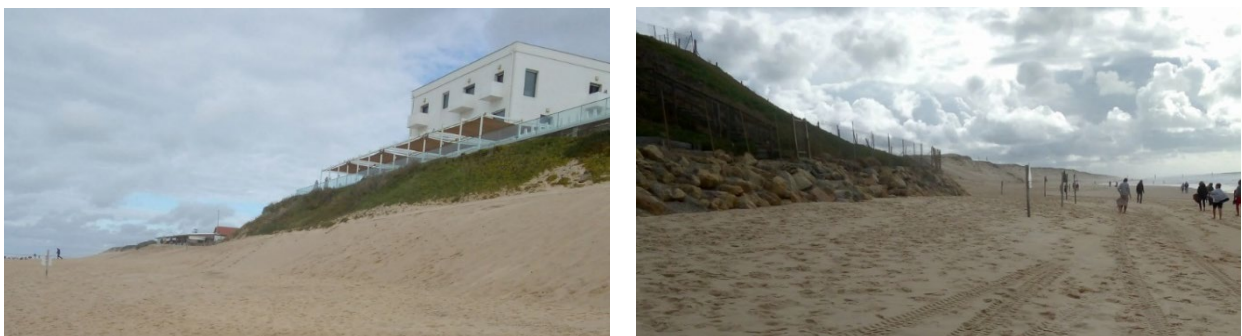
Figure 24 - Plage Centrale au droit des villas jumelles le 23/10/2023 © SLGBC Biscarrosse

Aucun impact érosif constaté quel que soit le secteur (plage Nord, Centrale ou Sud). Des apports de sédiments ont même pu être observés à certains endroits (Figure 24, Figure 25).

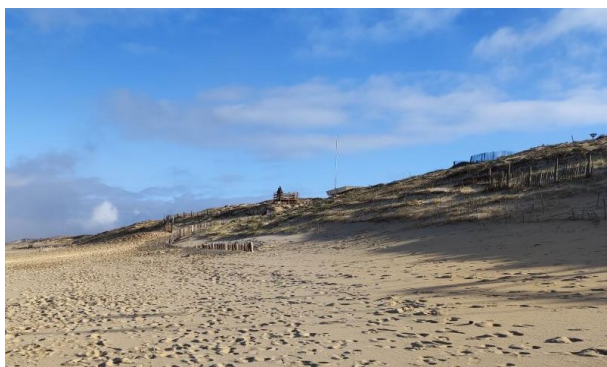
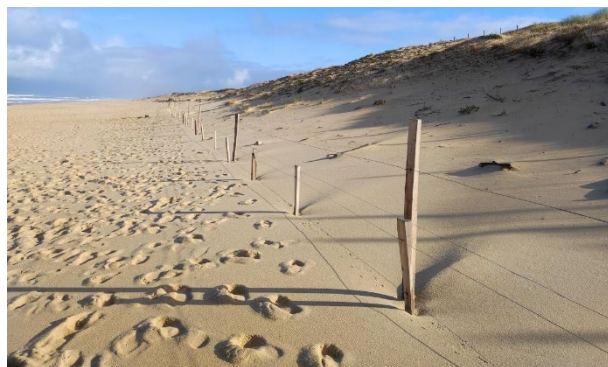
Plage des Sablères : Pas d'érosion mais plutôt des légers placages de sable ponctuels en pied de dune. En dehors de la zone proche du trait de côte, un abaissement significatif de la plage de l'ordre de 1 m a été observé (Figure 26).

Figure 26 - Plage des Sablères le 23/10/2023. Vues vers le nord depuis le sud de la plage (à gauche) et depuis l'accès-plage (à droite) © Mairie de Vieux-Boucau-les-Bains

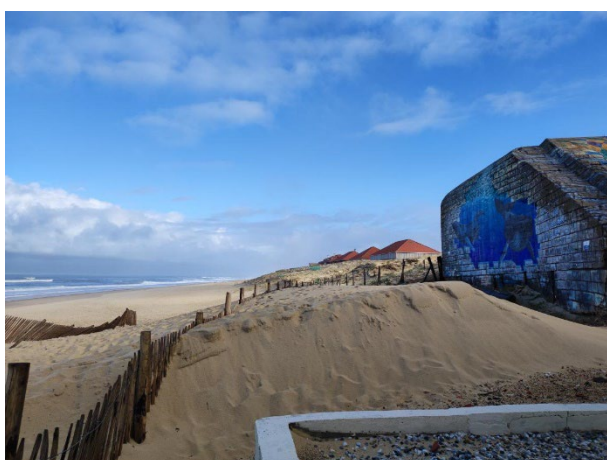
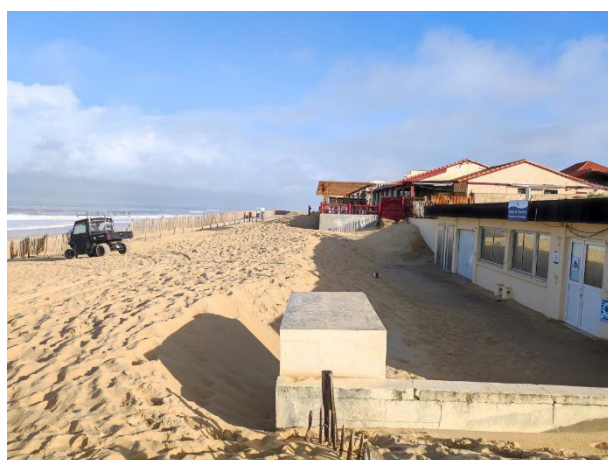
Plage Centrale : Abaissement de la plage. Pas d'érosion marine du merlon sableux protégeant les infrastructures présentes sur la plage. Erosion éolienne de ce merlon à l'origine de fortes accumulations de sable aux pieds des infrastructures (Figure 27).

Figure 27 - Plage Centrale le 23/10/2023. Vues vers le nord depuis le Captain Bar (à gauche) et depuis le poste MNS (à droite) © Mairie de Vieux-Boucau-les-Bains
