Référence : NT_BDX-2024-001

Note de l'Observatoire de la côte de Nouvelle-Aquitaine

Bilan du coup de mer du 13 décembre 2023

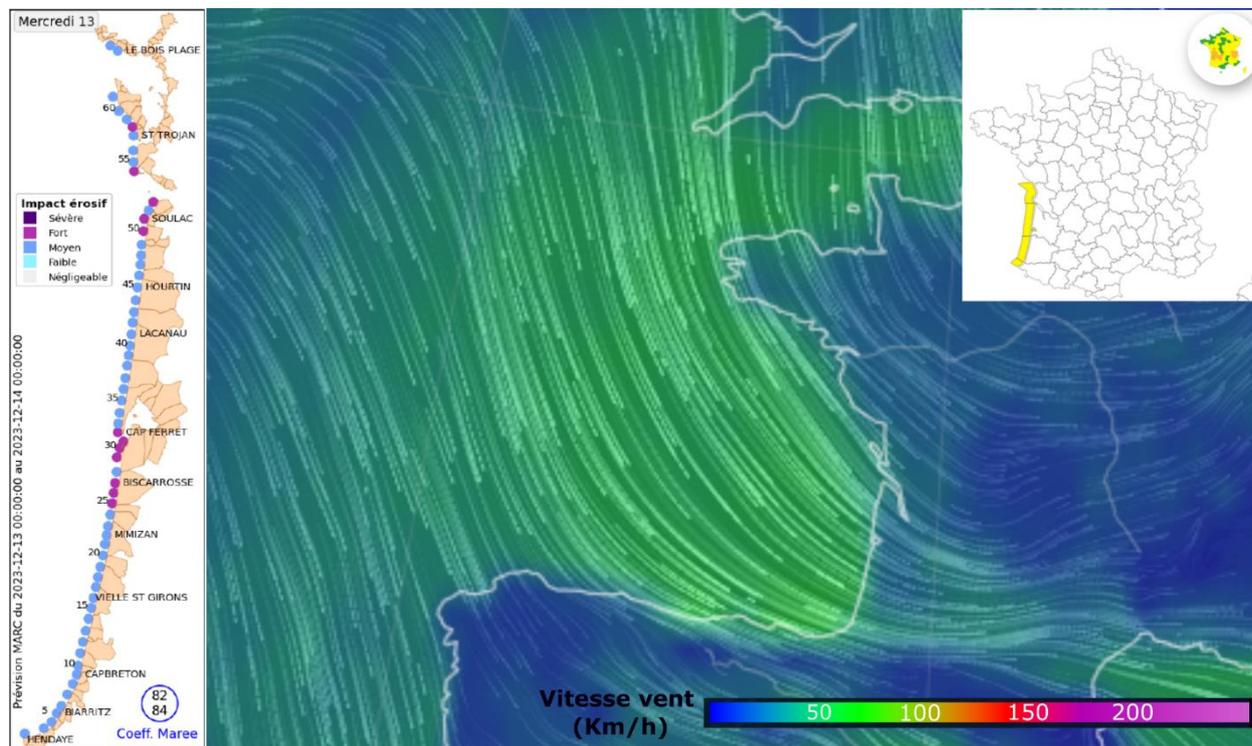
Figure 1 - Carte de vent de la tempête du 13 décembre 2023 (sources : NCEP, EARTH). Encart gauche : niveau d'impact érosif prévu dans le bulletin de surveillance érosion de l'OCNA du 13 novembre 2023. Encart droit : carte de vigilance vagues submersion de Météo-France du 12 décembre 2023

Cet évènement s'est d'abord traduit par des conditions de fort vent de nord-ouest, au cours de la journée du 13 décembre 2023 (Figure 1), avec des vitesses moyennes mesurées à plus de 50 km/h en Charente-Maritime ainsi que dans le secteur du Sud Landes / Pays Basque, et allant même jusqu'à dépasser les 65 km/h en Gironde, au niveau du Cap-Ferret (Figure 2, Figure 3, Figure 4).

Météo-France prévoyait une vigilance jaune "vagues submersion" sur l'ensemble du littoral de Nouvelle-Aquitaine (Figure 1). Le bulletin de surveillance "érosion" de l'OCNA prévoyait un niveau d'indice érosif MOYEN, sur la majeure partie du littoral régional, à FORT sur certains secteurs notamment autour du bassin d'Arcachon, dans le Nord Gironde et en Charente-Maritime.

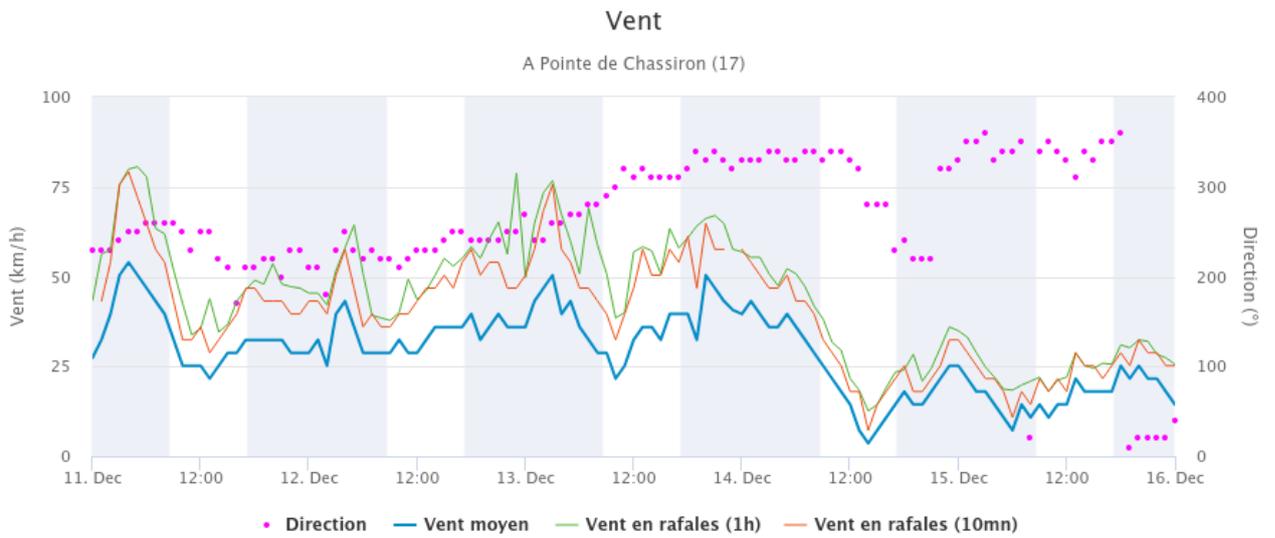
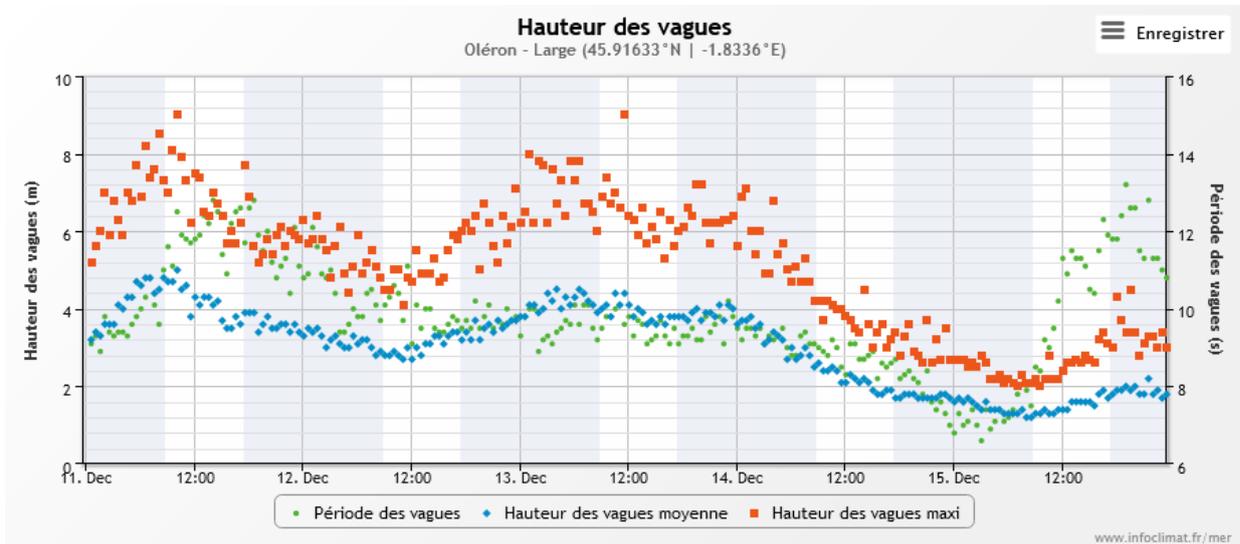
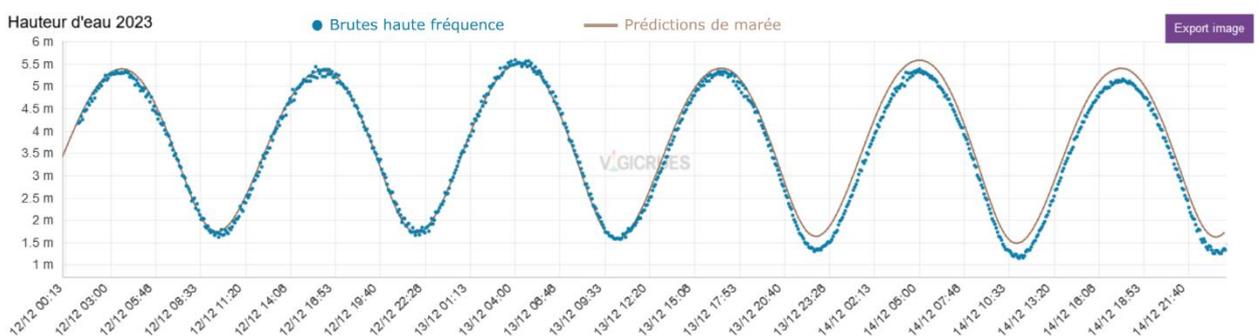
- 5,50 m CM (surcote de pleine mer inférieure à 10 cm) à La Cotinière, à Saint-Pierre-d'Oléron (Figure 2) ;
- 4,85 m CM (surcote de pleine mer proche de 60 cm) à Arcachon-Eyrac (Figure 3) ;
- 4,59 m CM (surcote de pleine mer proche de 50 cm) à Bayonne-Boucau (Figure 4).

Figure 2 - Evolution temporelle des mesures de vent (station Pointe de Chassiron), des conditions de vagues (bouée CANDHIS Oléron Large) et du niveau marin (marégraphe La Cotinière ; la courbe marron indique la marée astronomique prédite et les points bleus indiquent le niveau marin mesuré). Sources : infoclimat.fr et data.shom.fr

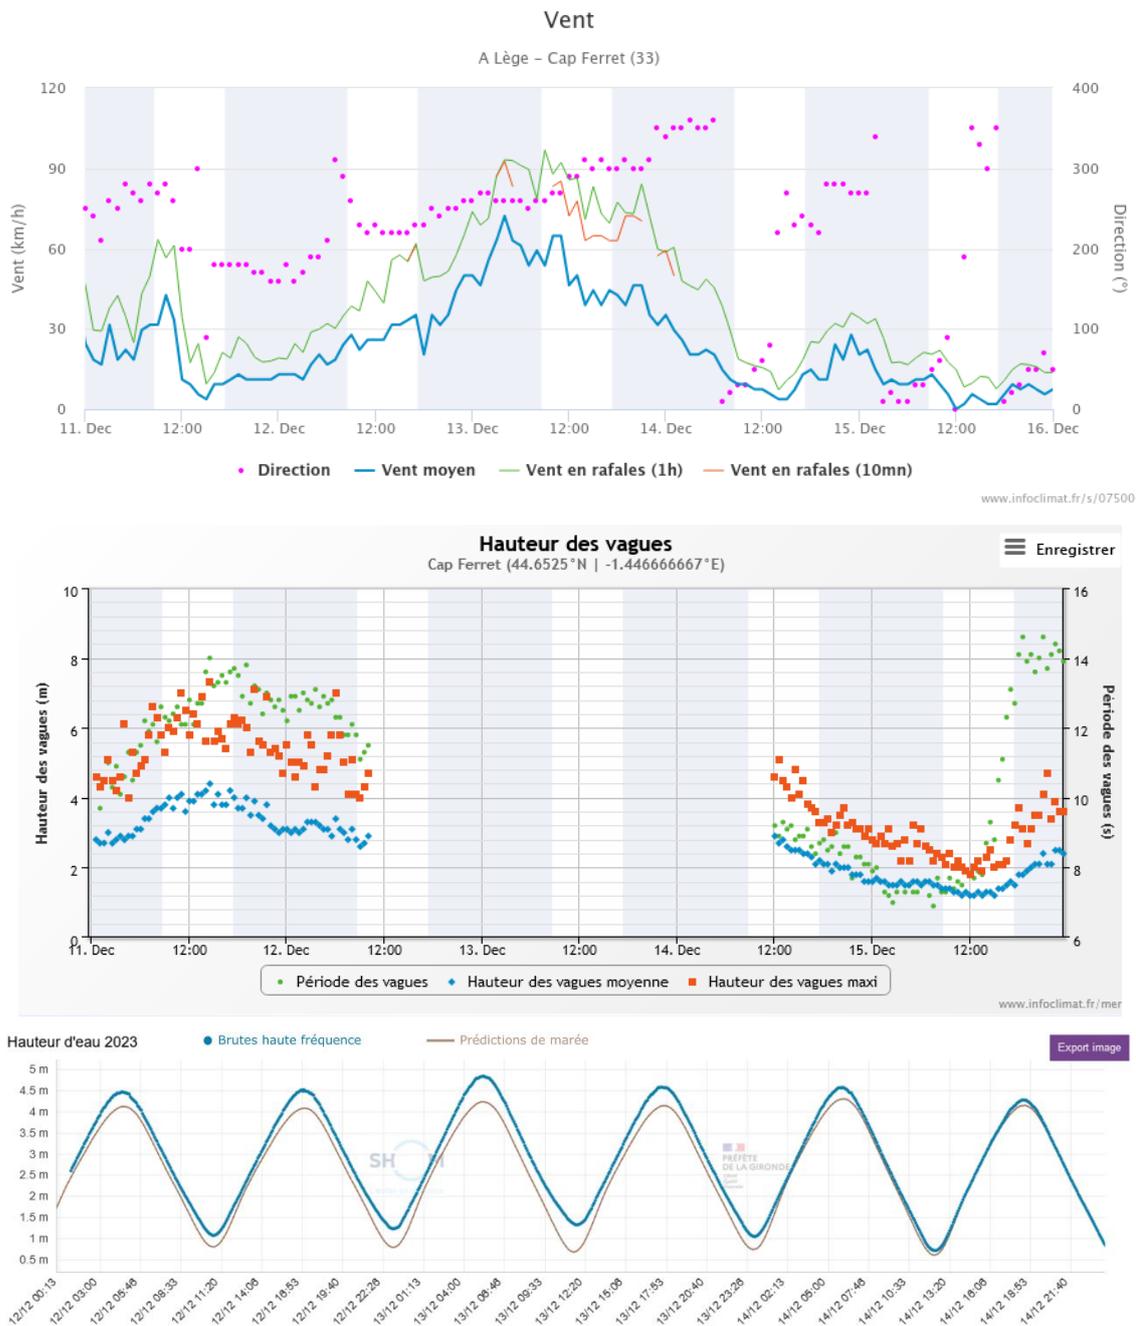
Figure 3 - Évolution temporelle des mesures de vent (station Cap Ferret), des conditions de vagues (bouée CANDHIS Cap Ferret) et du niveau marin (marégraphe Arcachon-Eyrac ; la courbe marron indique la marée astronomique prédite et les points bleus indiquent le niveau marin mesuré). Les conditions de vagues à la bouée CANDHIS du Cap Ferret n'ont pas été mesurées sur la journée du 13 décembre. Sources : infoclimat.fr et data.shom.fr

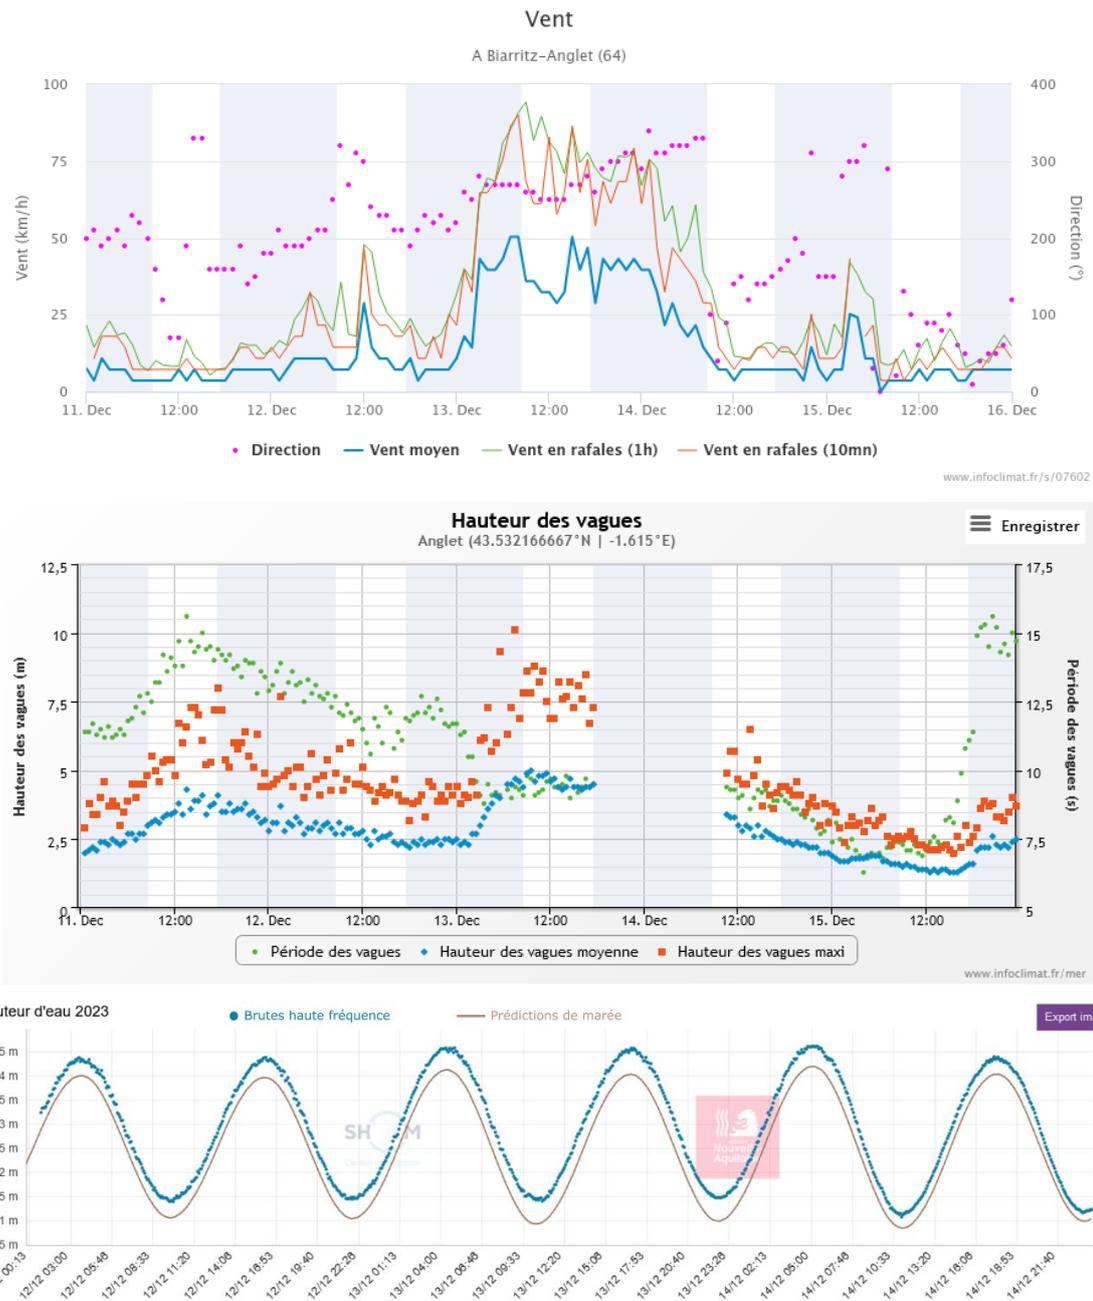
Figure 4 - Évolution temporelle des mesures de vent (station Biarritz-Anglet), des conditions de vagues (bouée CANDHIS Anglet) et du niveau marin (marégraphe Bayonne-Boucau ; la courbe marron indique la marée astronomique prédite et les points bleus indiquent le niveau marin mesuré). Sources : infoclimat.fr et data.shom.fr

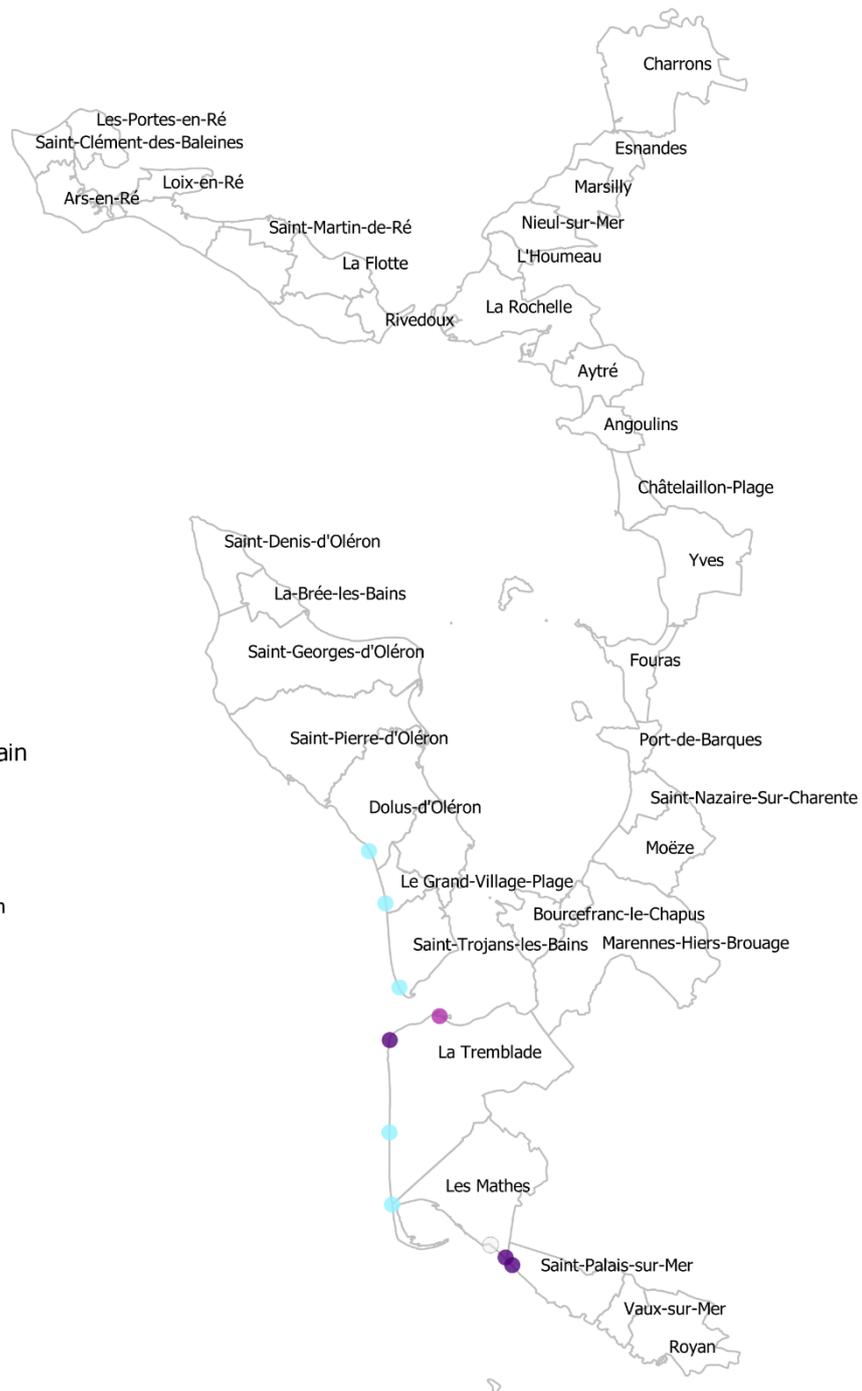
* L'impact érosif est déterminé sur la base d'observations ponctuelles portées à connaissance des membres du réseau tempêtes de l'OCNA. Il se réfère aux impacts liés aux processus marins et la signification de chacune des classes est la suivante : (i) Faible = Pied de dune non-impacté et faible évolution morphologique de la plage ; (ii) Moyen = Pied de dune non-impacté et abaissement généralisé de la plage ; (iii) Fort = Recul modéré de la dune (< 1 m) ou entailles ponctuelles ; (iv) Sévère = Recul important et généralisé de la dune (> 1 m). Les informations présentées sur ce document ont une valeur indicative. Elles correspondent à une compilation de constats locaux et ponctuels effectués sur le terrain. Elles ne peuvent être considérées comme exhaustives. Les linéaires côtiers colorés indiquent les entailles d'érosion marine relevées par l'ONF.

Figure 5 - Cartographie des impacts du coup de mer du 13/12/2023 sur le littoral de la Charente-Maritime, générée par la compilation des observations de terrain portées à connaissance des membres du Réseau tempêtes de l'OCNA

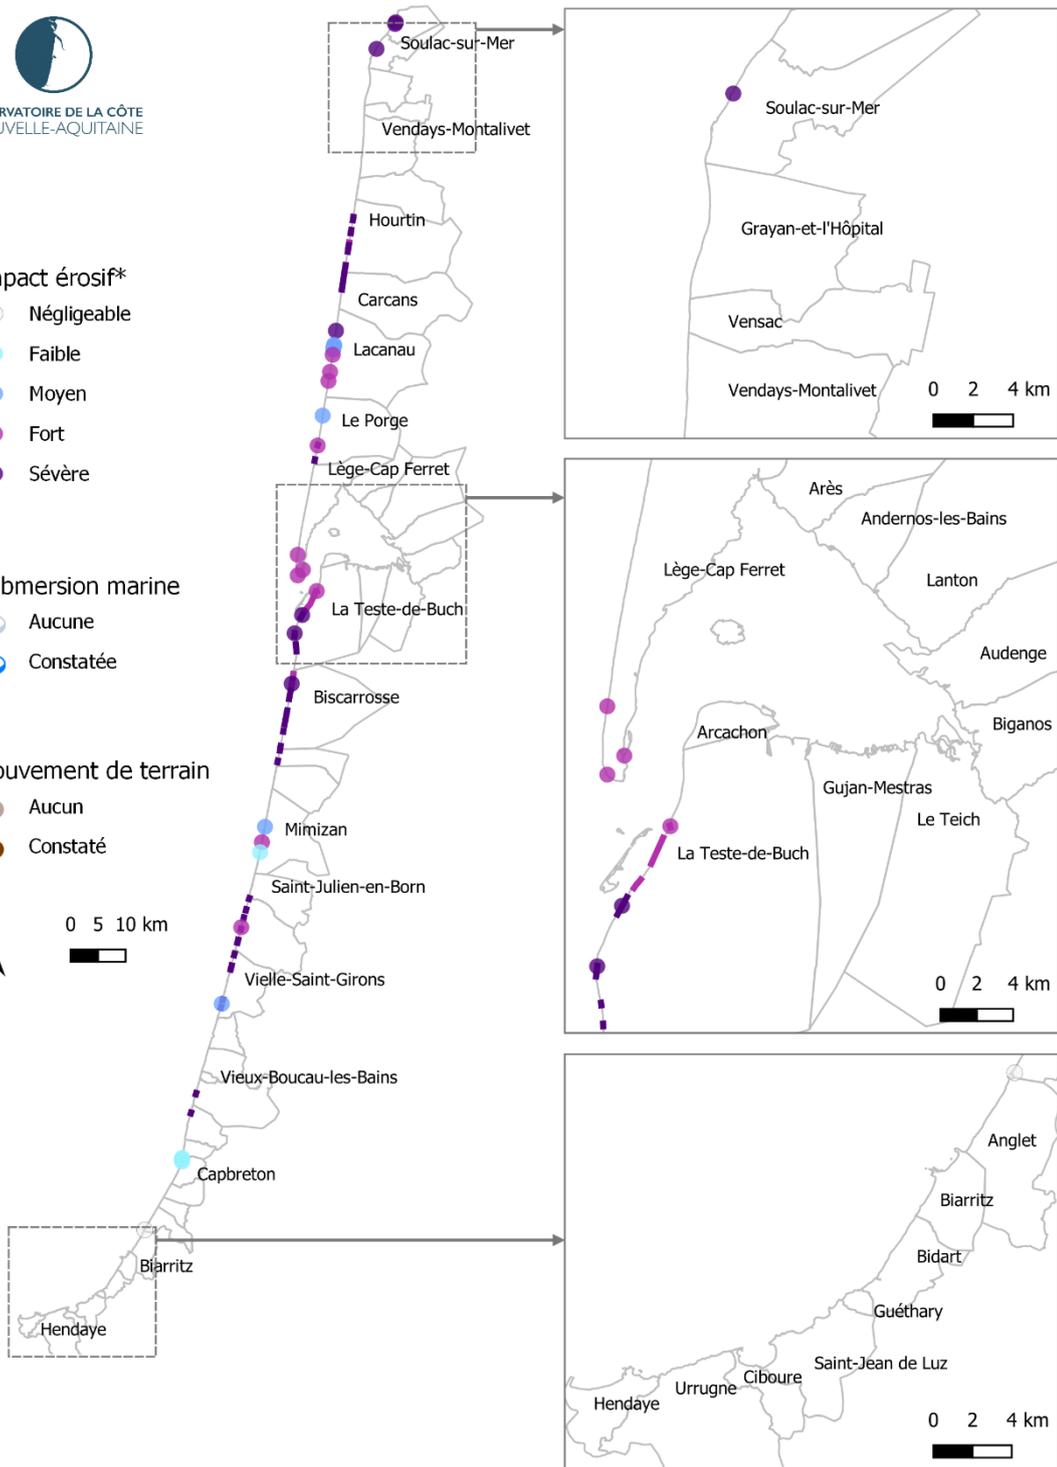
* L'impact érosif est déterminé sur la base d'observations ponctuelles portées à connaissance des membres du réseau tempêtes de l'OCNA. Il se réfère aux impacts liés aux processus marins et la signification de chacune des classes est la suivante : (i) Faible = Pied de dune non-impacté et faible évolution morphologique de la plage ; (ii) Moyen = Pied de dune non-impacté et abaissement généralisé de la plage ; (iii) Fort = Recul modéré de la dune (< 1 m) ou entailles ponctuelles ; (iv) Sévère = Recul important et généralisé de la dune (> 1 m). Les informations présentées sur ce document ont une valeur indicative. Elles correspondent à une compilation de constats locaux et ponctuels effectués sur le terrain. Elles ne peuvent être considérées comme exhaustives. Les linéaires côtiers colorés indiquent les entailles d'érosion marine relevées par l'ONF.

Figure 6 - Cartographie des impacts du coup de mer du 13/12/2023 sur le littoral de la Gironde, des Landes et du Pays Basque, générée par la compilation des observations de terrain portées à la connaissance des membres du Réseau tempêtes de l'OCNA

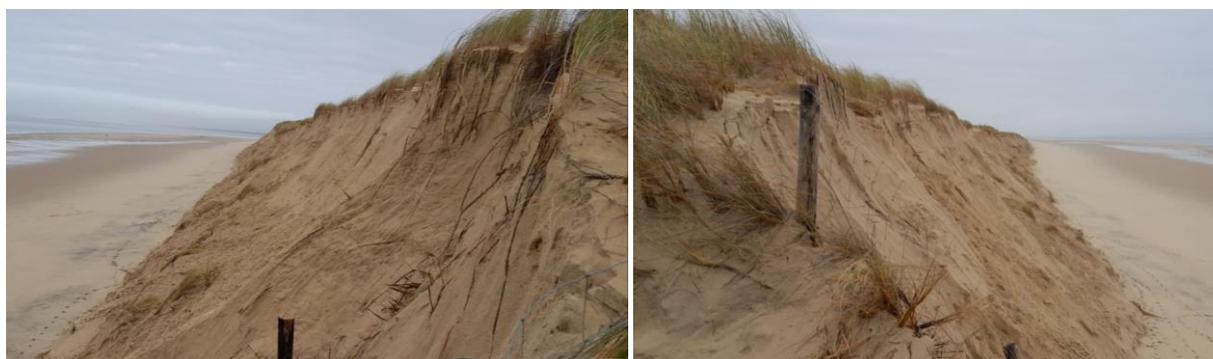
Plage de la Pointe Espagnole : Recul du pied de dune important estimé entre 3 et 5 m sur un linéaire d'environ 1500 m (Figure 7).

Figure 7 - Plage de la Pointe Espagnole le 15/12/2023, vues vers le nord (à gauche) et le sud (à droite).
© Observatoire de la côte de Nouvelle-Aquitaine

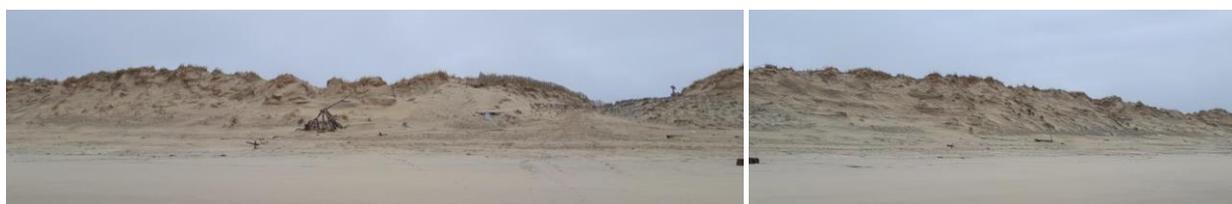
Plage de la Bouverie : Poursuite de l'érosion éolienne au niveau de dune blanche, initiée lors des dernières tempêtes de novembre 2023 (Figure 8).

Figure 8 - Plage de la Bouverie le 15/12/2023, vues vers l'est (à gauche) et le sud (à droite). © Observatoire de la côte de Nouvelle-Aquitaine

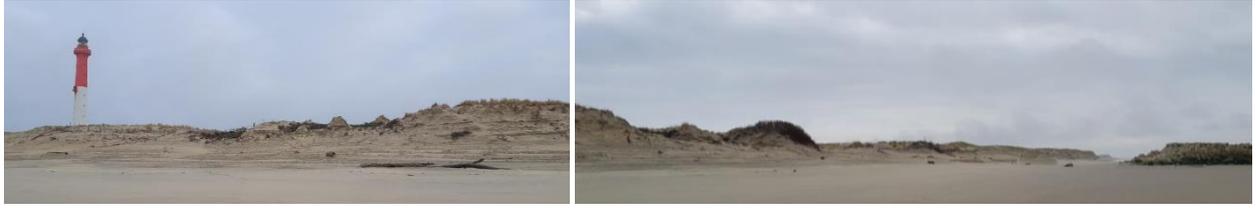
Plage du phare de la Coubre : Poursuite de l'érosion éolienne sur le front de dune, initiée lors des dernières tempêtes de novembre 2023 (Figure 9). Des marques d'érosion marine ont été relevées plus au sud sur la partie sud de flèche de Bonne-Anse.

Figure 9 - Plage du phare de la Coubre le 15/12/2023, vues vers le nord (à gauche) et le sud (à droite).
© Observatoire de la côte de Nouvelle-Aquitaine

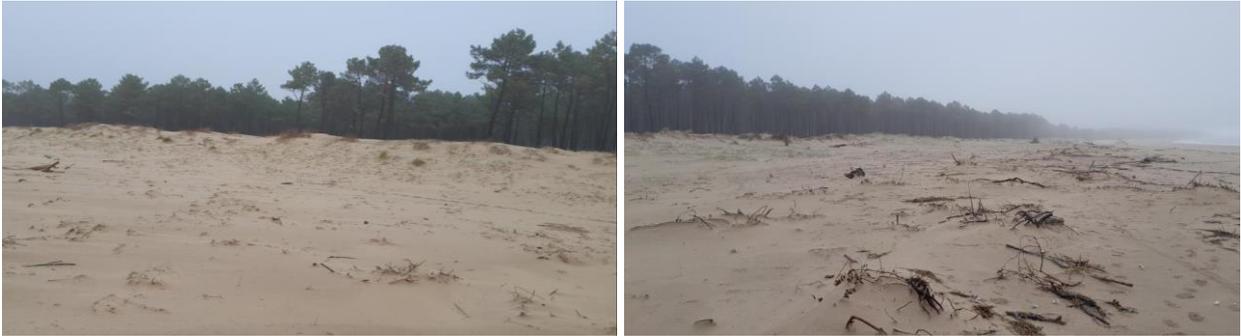
Plage au sud du Club Med : Une légère accrétion a été ponctuellement observée dans ce secteur avec une élévation du niveau de plage de l'ordre de 50 cm (Figure 10).

Figure 10 - Plage au sud du club Med le 15/12/2023, vues vers le nord (à gauche) et le sud (à droite). © Observatoire de la côte de Nouvelle-Aquitaine

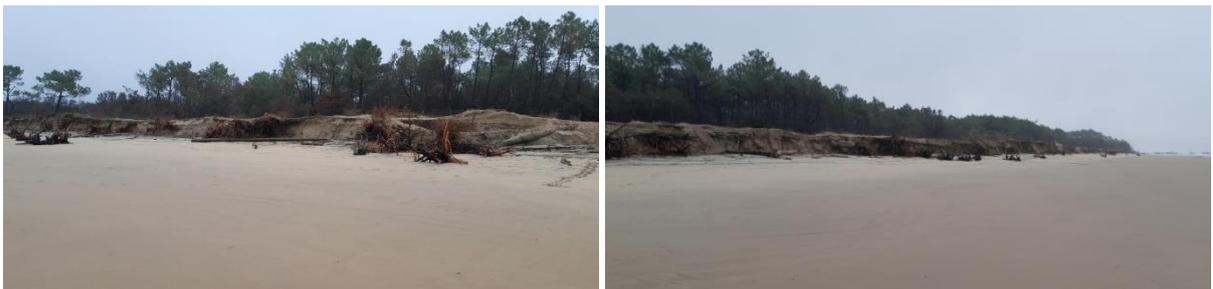
Plage de la Lède : Léger recul du pied de dune de l'ordre de 0.5-1 m sur un linéaire d'environ 2000 m (Figure 11).

Figure 11 - Plage de la Lède le 15/12/2023, vues vers le nord (à gauche) et le sud (à droite). © Observatoire de la côte de Nouvelle-Aquitaine

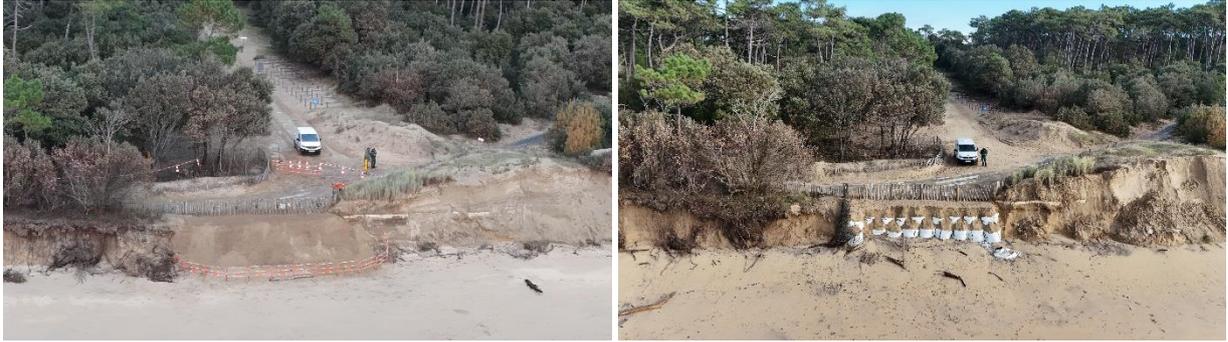
Plage de la Grande Côte : Un rafraîchissement significatif des falaises dunaires a été observé, notamment au droit du parking des Combots (Figure 12).

Figure 12 - Plage de la Grande Côte au droit du parking des Combots le 01/12/2023 et le 14/12/2023.
© Observatoire de la côte de Nouvelle-Aquitaine

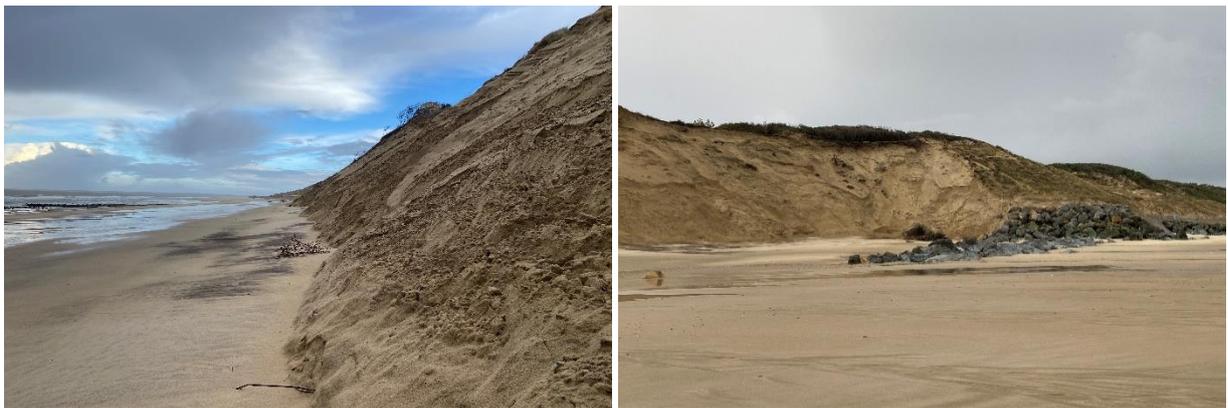
Une érosion généralisée du pied de dune de quelques mètres a été constatée sur un linéaire d'environ 1000-1500 m au nord de l'extrémité nord des digues d'Arros (Figure 13).

Figure 13 - Plage au niveau du transect OCNA G1 (à gauche) et au niveau de l'extrémité nord des digues d'Arros (à droite) le 13/12/2023. © Observatoire de la côte de Nouvelle-Aquitaine

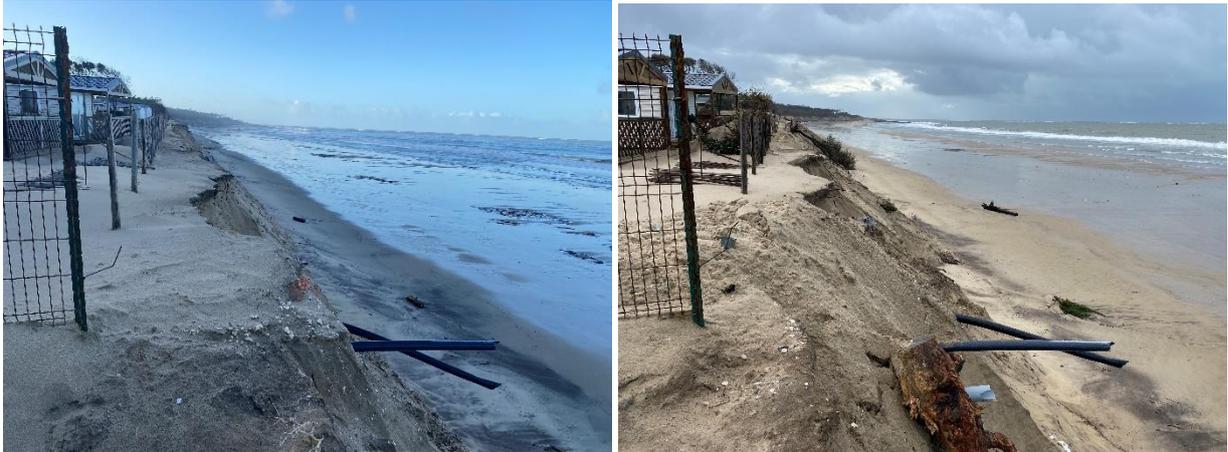
Camping des Sables d'Argent : une légère érosion du pied de dune de 0.5-1 m a été constatée (Figure 14).

Figure 14 - Nord du camping des Sables d'Argent le 15/11/2023 (à gauche) et le 13/12/2023 (à droite). © Observatoire de la côte de Nouvelle-Aquitaine

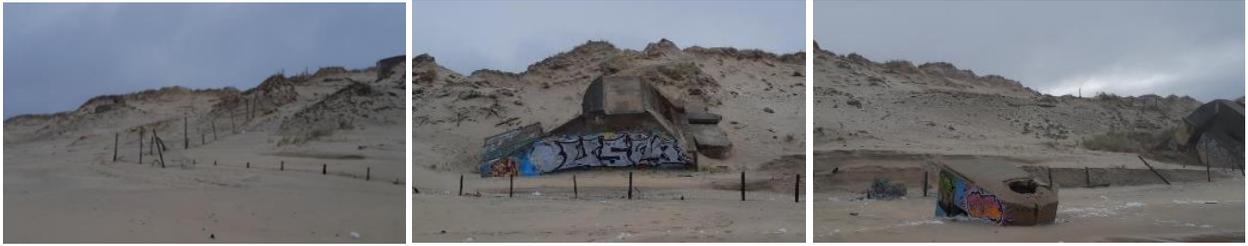
Plage de l'Alexandre : Recul du pied de dune très localisé de l'ordre de 3 m et abaissement de plage inférieur à 1 m (Figure 15).

Figure 15 - Blockhaus de l'Alexandre le 21/12/2023, vues vers le nord (à gauche), l'est (au centre) et le sud (à droite).
© Observatoire de la côte de Nouvelle-Aquitaine

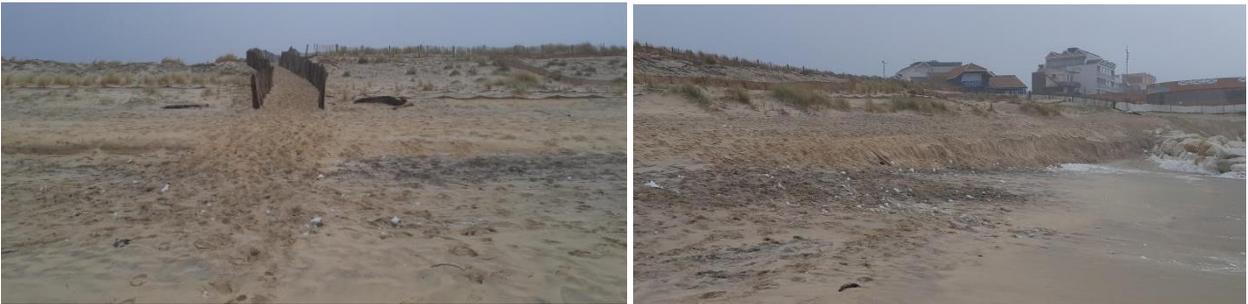
Plage Nord : Formation d'une petite falaise d'érosion sur le haut de plage (hauteur inférieure à 50 cm) évoluant vers une importante entaille d'érosion en direction de la zone urbanisée plus au sud, indiquant un fort abaissement de plage dans ce secteur (Figure 16, Figure 17).

Figure 16 - Plage nord le 21/12/2023, vues vers l'est (à gauche) et le sud (à droite). © Observatoire de la côte de Nouvelle-Aquitaine

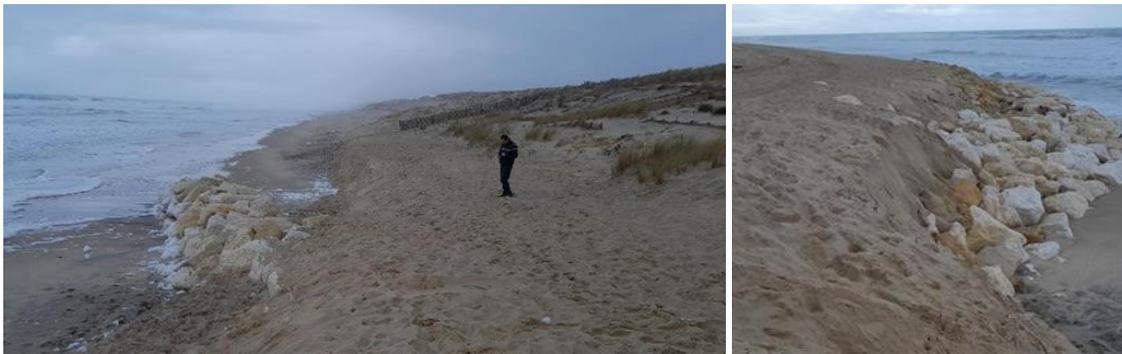
Figure 17 - Ouvrage et descente de plage située au nord de la zone urbanisée (par l'accès de la maison de la glisse) le 21/12/2023, vues vers le nord (à gauche) et le sud (à droite). © Observatoire de la côte de Nouvelle-Aquitaine

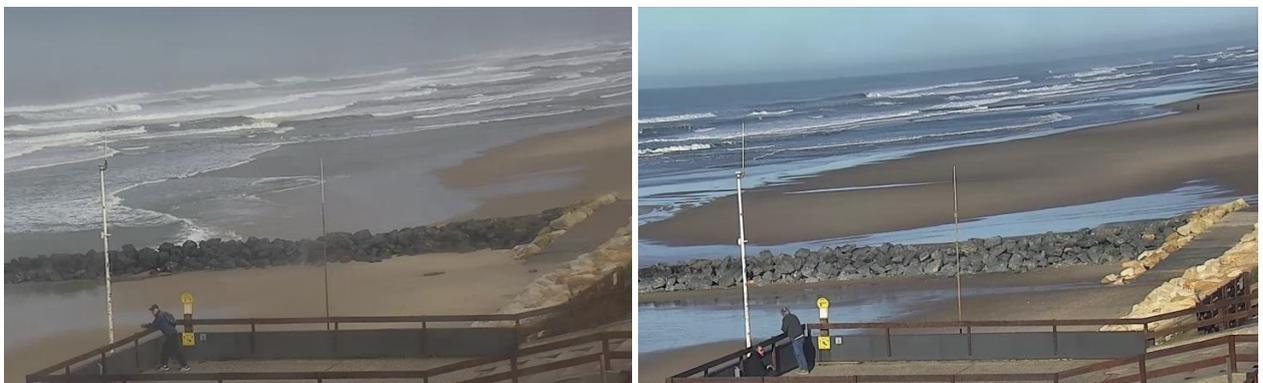
Plage Centrale : L'analyse des images acquises par les caméras CASAGEC montre qu'il s'est produit une baisse du niveau de la plage au pied des épis nord et sud de la plage Centrale de l'ordre de 50 cm (Figure 18, Figure 19).

Figure 18 - Vue vers le nord de la plage Centrale le 10/12/2023 (à gauche) et le 16/12/2023 (à droite).
© CCMA/CASAGEC

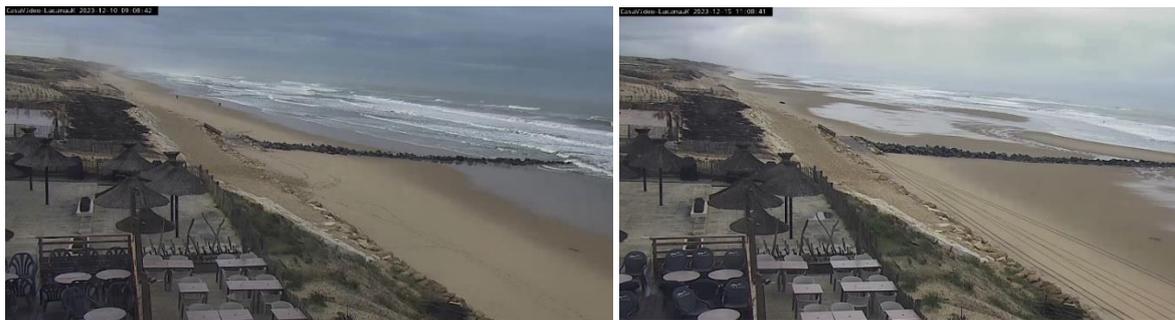
Figure 19 - Vue vers le sud de la plage Centrale le 10/12/2023 (à gauche) et le 15/12/2023 (à droite).

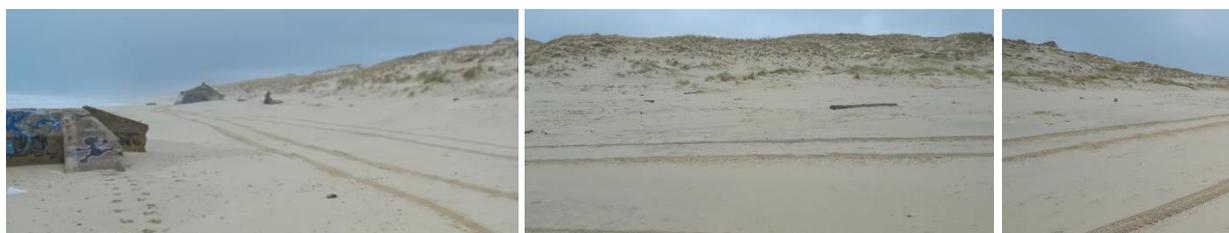
Plage du Lion : Légère atteinte du pied de dune avec un recul maximum de l'ordre de 1 m et abaissement significatif du haut de plage d'environ 1 à 2 m (Figure 21).

Figure 21 - Blockhaus du Lion le 21/12/2023, vues vers le nord (à gauche), l'est (au centre) et le sud (à droite).

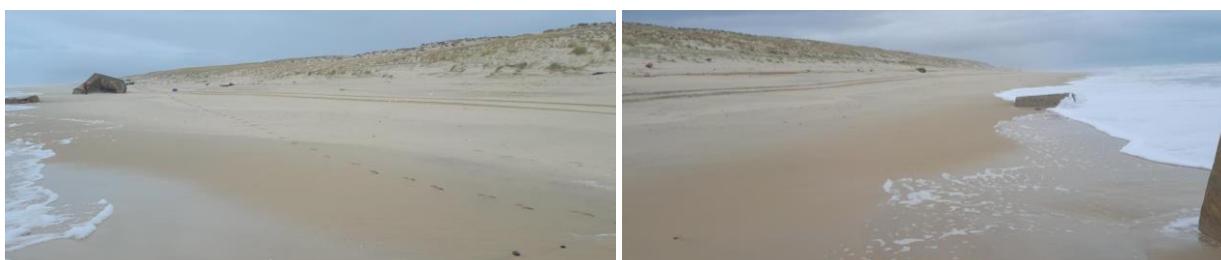
Plage du Royannais : Légère atteinte du pied de dune avec un recul maximum de l'ordre de 1 m et abaissement significatif du haut de plage d'environ 1 à 2 m (Figure 22).

Figure 22 - Blockhaus du Royannais le 21/12/2023, vues vers le nord (à gauche) et le sud (à droite). © Observatoire de la côte de Nouvelle-Aquitaine

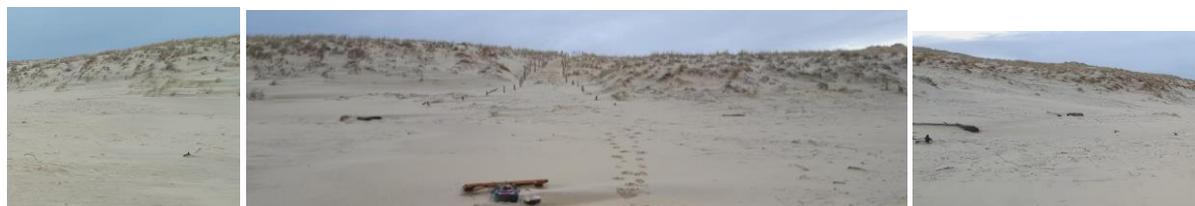
Plage du Gressier : Légère atteinte du pied de dune avec un recul maximum de l'ordre de 0.5 m et léger abaissement du haut de plage inférieur à 1 m (Figure 23).

*Figure 23 - Plage du Gressier le 21/12/2023, vues vers le nord (à gauche), l'est (au centre) et le sud (à droite).
© Observatoire de la côte de Nouvelle-Aquitaine*

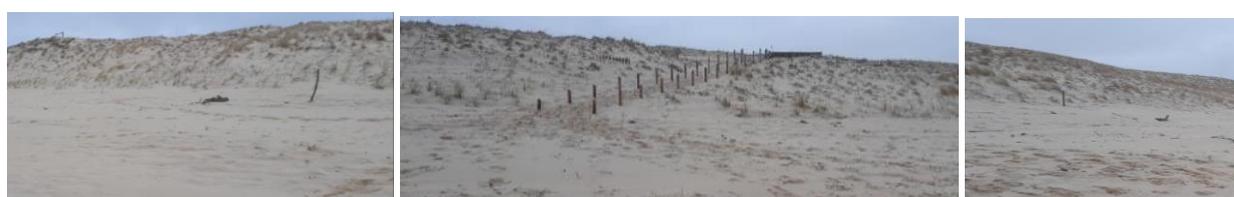
Plage de la Jenny : Atteinte du pied de dune avec un recul de l'ordre de 1-3 m et léger abaissement du haut de plage inférieur à 1 m (Figure 24).

*Figure 24 - Plage de la Jenny le 21/12/2023, vues vers le nord (à gauche), l'est (au centre) et le sud (à droite).
© Observatoire de la côte de Nouvelle-Aquitaine*

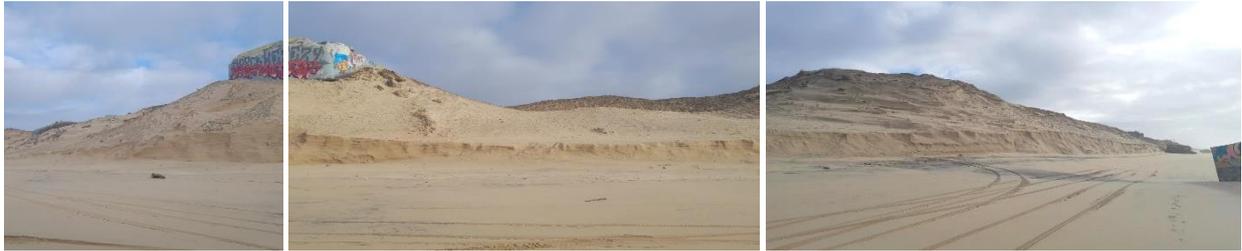
Plage de l'Horizon : Rafrachissement de l'entaille d'érosion marine située au nord de l'accès plage dans la zone des blockhaus et qui avait été générée par les précédentes tempêtes. Recul du pied de dune de l'ordre de 0.5 m et léger abaissement du haut de plage inférieur à 1 m (Figure 25).

Figure 25 - Nord de la plage de l'Horizon le 15/12/2023, vues vers le nord (à gauche), l'est (au centre) et le sud (à droite). © Observatoire de la côte de Nouvelle-Aquitaine

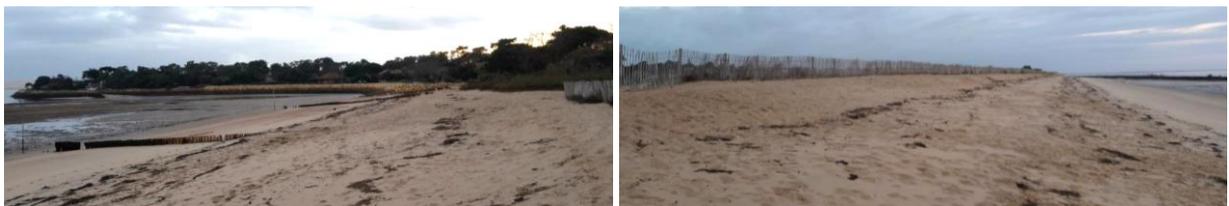
Racine du Mimbeau : Légère atteinte érosive sur le haut du cordon sableux, avec un recul du pied de dune toutefois inférieur à 0.5 m (Figure 27).

Figure 27 - Racine du Mimbeau le 20/12/2023, vues vers le sud (à gauche) et le nord (à droite). © Observatoire de la côte de Nouvelle-Aquitaine

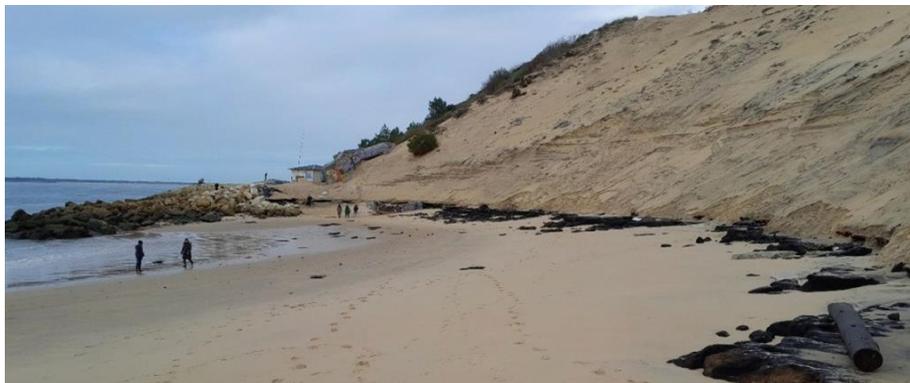
Plage de la Corniche : Légère érosion du pied de dune avec des reculs ponctuels de l'ordre de 0.5-1 m (Figure 28).

Figure 28 - Plage de la Corniche le 15/12/2023, vue vers le nord. © Observatoire de la côte de Nouvelle-Aquitaine

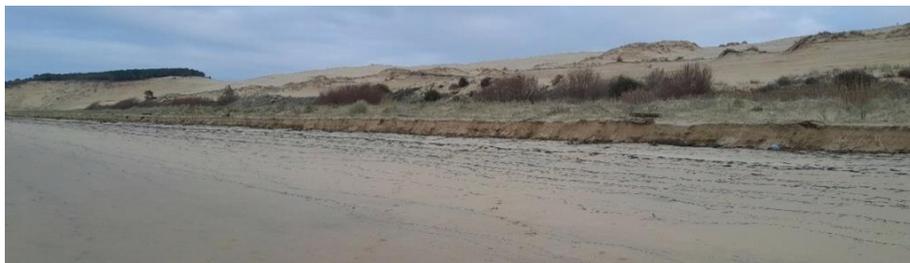
Dune du Pilat : Une érosion marquée de la banquette en pied de la dune du Pilat a été constatée sur la quasi-totalité de son linéaire (environ 1600 m) avec un abaissement du haut de plage de l'ordre de 0.5-1 m (Figure 29).

Figure 29 - Plage de la dune du Pilat le 15/12/2023. © Observatoire de la côte de Nouvelle-Aquitaine

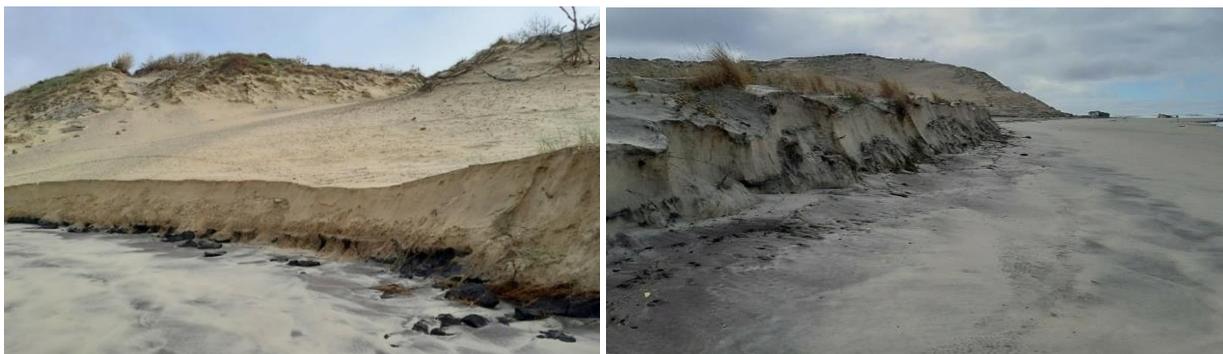
Blockhaus des Gaillouneys : Quelques érosions du haut de plage / pied de dune ont été relevées dans ce secteur, laissant place à des falaises dunaires nettes d'une hauteur d'environ 1 m (Figure 30).

Figure 30 - Plage dans le secteur des blockhaus des Gaillouneys le 15/12/2023. © Observatoire de la côte de Nouvelle-Aquitaine

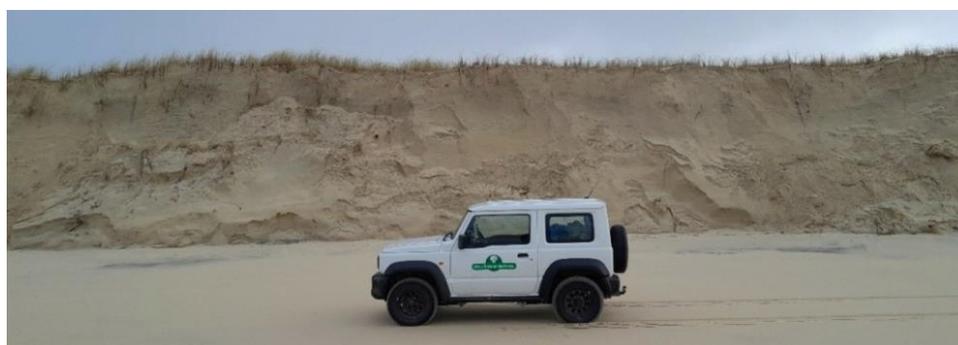
Plage de la Salie Nord : Présence d'une entaille d'environ de 2 à 3 m de profondeur au niveau du poste de secours (Figure 31).

Figure 31 - Plage la Salie Nord le 15/12/2023. © Observatoire de la côte de Nouvelle-Aquitaine

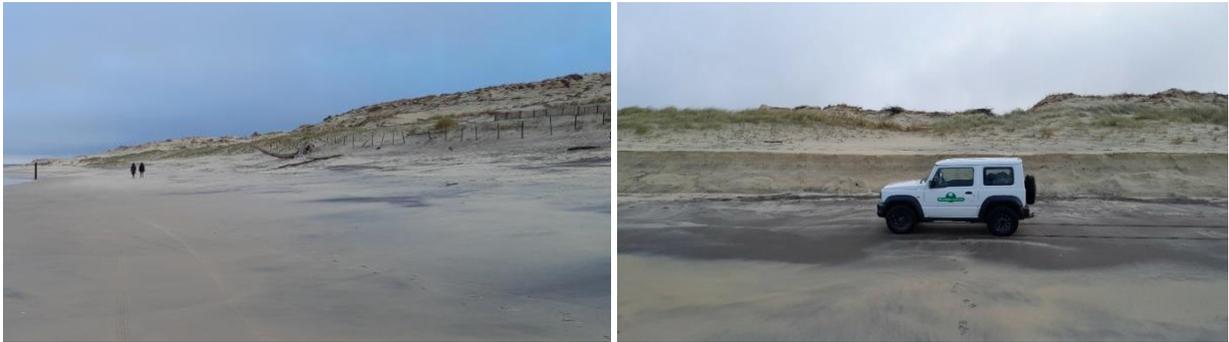
Plage des Viviers: Des érosions notables sur le haut de plage/pied de dune ont été relevées, laissant apparaître des falaises d'érosion de faible hauteur (environ 1.5 m) et majoritairement sur des banquettes (Figure 32).

Figure 32 - Plage des Viviers le 15/12/2023, vues vers le nord (à gauche) et sur une entaille d'érosion marine dans le secteur (à droite). © Observatoire de la côte de Nouvelle-Aquitaine

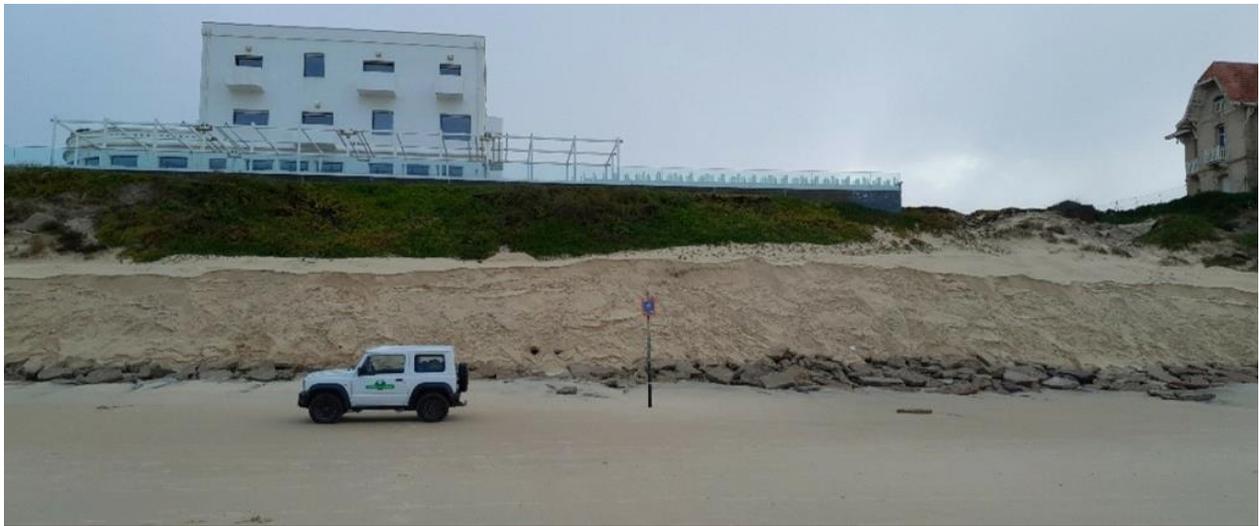
Plage Centrale : L'érosion s'est poursuivie dans ce secteur avec un net rafraîchissement de la falaise dunaire, notamment au droit du Grand Hôtel (Figure 33).

Figure 33 - Plage Centrale au droit du Grand Hôtel le 15/12/2023. © Observatoire de la côte de Nouvelle-Aquitaine

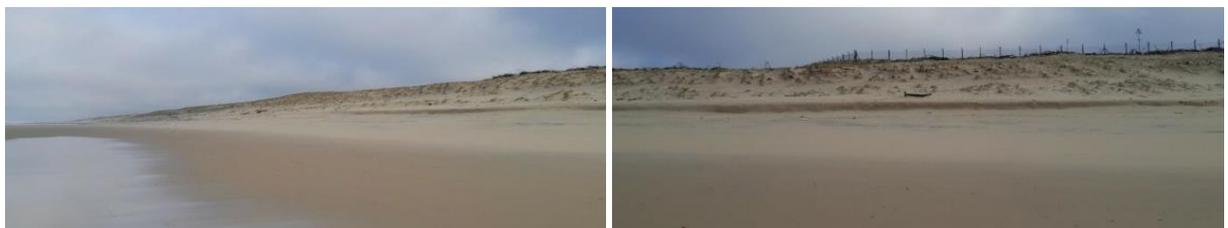
Site DGAEM : La majorité des coins sableux présents ont été érodés et plus particulièrement lorsque localisés au droit des fonds de baignade. Six entailles d'érosion marine ont été relevées sur des linéaires allant de 160 à 480 m et avec des profondeurs variables de 3 à 8 m (Figure 34).

Figure 34 - Secteur DGAEM le 15/12/2023, vues vers le nord (à gauche) et l'est (à droite). © Observatoire de la côte de Nouvelle-Aquitaine

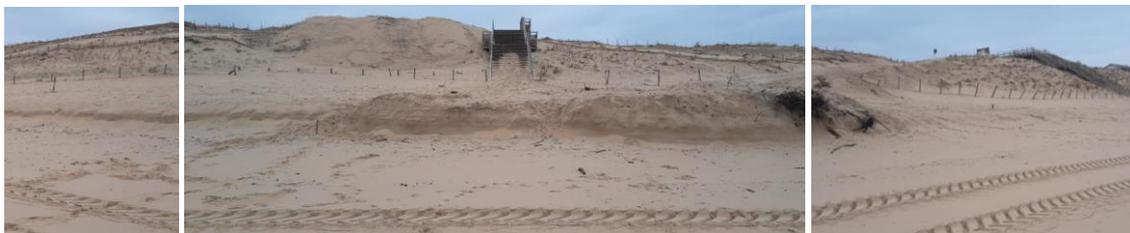
Lors d'une visite de terrain le 11/01/2024 sur le secteur au sud du courant de Mimizan, des traces d'érosion récentes ont été relevées au niveau de la plage Sud et au droit de l'épave du Virgo, avec présence de falaises d'érosion sur le haut de plage (Figure 35, Figure 36). Aucun impact érosif significatif n'a été constaté à la plage de Lespecier (Figure 37).

Figure 35 - Plage Sud le 11/01/2024, vues vers le nord (à gauche), l'est (au centre) et le sud (à droite).
© Observatoire de la côte de Nouvelle-Aquitaine

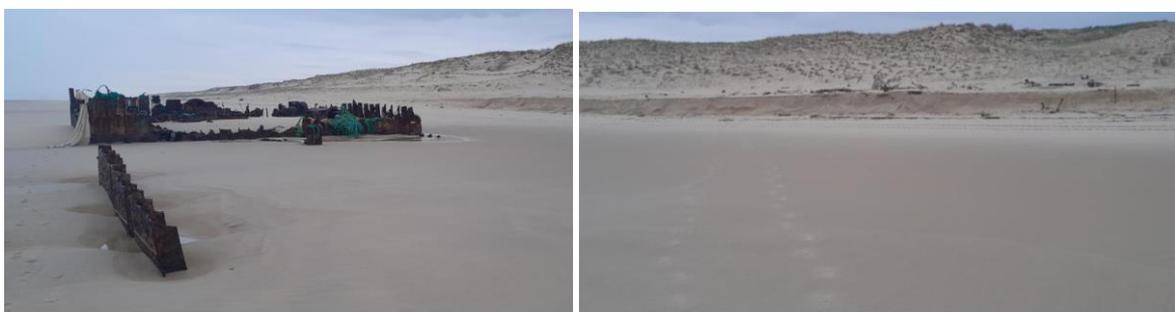
Figure 36 - Epave du Virgo le 11/01/2024, vues vers le nord (à gauche), l'est (au centre) et le sud (à droite).
© Observatoire de la côte de Nouvelle-Aquitaine

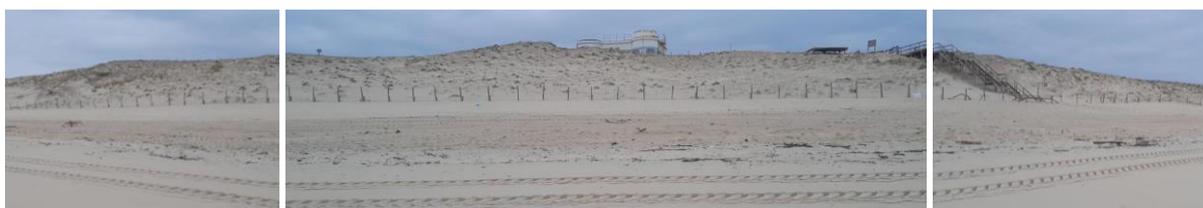
Figure 37 - Plage de Lespecier le 11/01/2024, vues vers le nord (à gauche), l'est (au centre) et le sud (à droite).
© Observatoire de la côte de Nouvelle-Aquitaine
