Référence : NT_BDX-2024-001

Note de l'Observatoire de la côte de Nouvelle-Aquitaine

Bilan du coup de mer du 13 décembre 2023

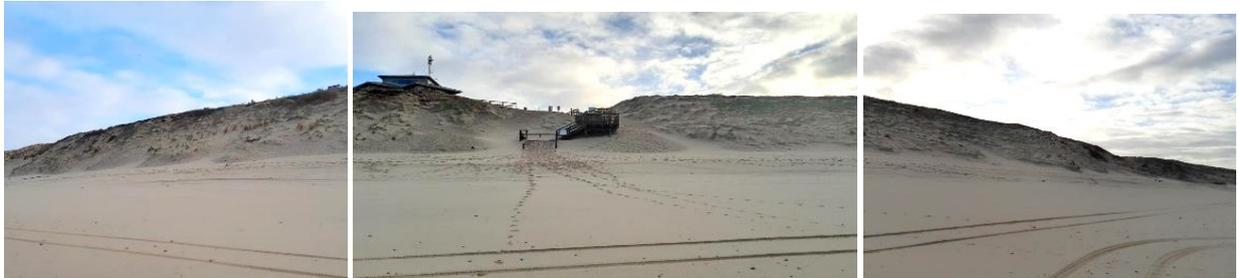
Plage du Cap de l'Homy : Légère atteinte du pied de dune avec un recul inférieur à 0.5 m et abaissement du niveau de plage de l'ordre de 1-2 m (Figure 38). L'entaille située à l'aplomb du poste de secours est toujours active depuis fin 2022.

Figure 38 - Plage du Cap de l'Homy le 15/12/2023, vues vers le nord (à gauche), l'est (au centre) et le sud (à droite).
© Observatoire de la côte de Nouvelle-Aquitaine

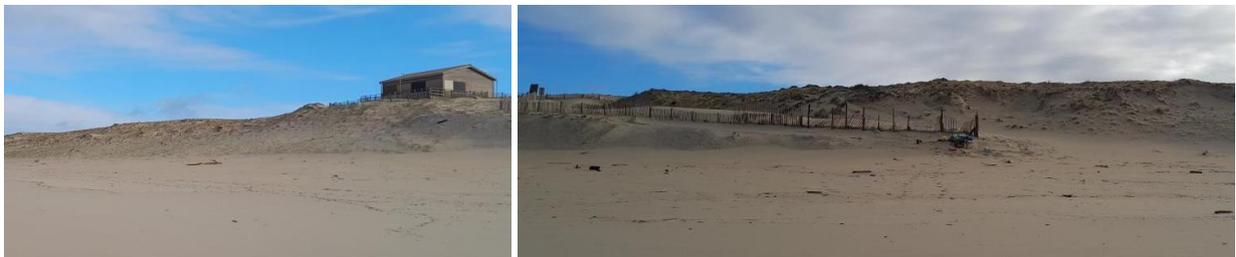
Plage de l'Arnaoutchot : Aucun recul n'a été constaté et faible abaissement du niveau du haut de plage inférieur à 1 m (Figure 40).

Figure 40 - Plage de l'Arnaoutchot le 15/12/2023, vues vers le nord (à gauche) et l'est (au centre). © Observatoire de la côte de Nouvelle-Aquitaine

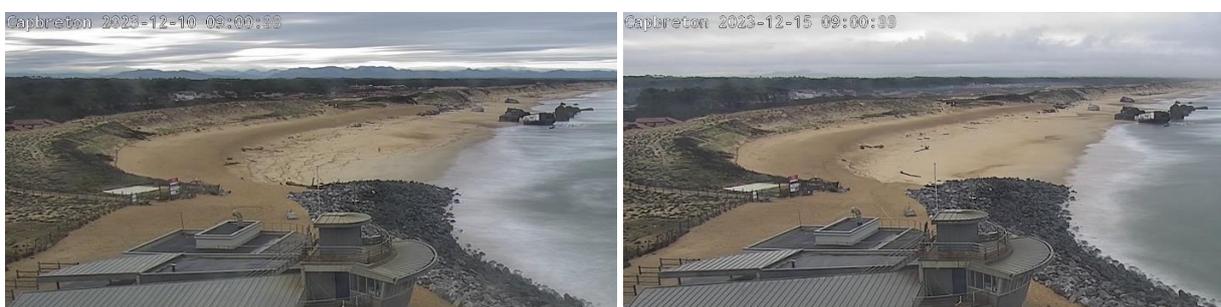
Plage du Santocha : Pas d'impact majeur visible sur les images enregistrées par les caméras CASAGEC. Cependant, le niveau de sable au pied des bunkers situés en haut de plage semble avoir sensiblement diminué (Figure 42 et Figure 43).

Figure 42 - Plage du Santocha le 10/12/2023 (à gauche) et le 15/12/2023 (à droite) © SLGBC Hossegor-Capbreton-Labenne / CASAGEC Ingénierie

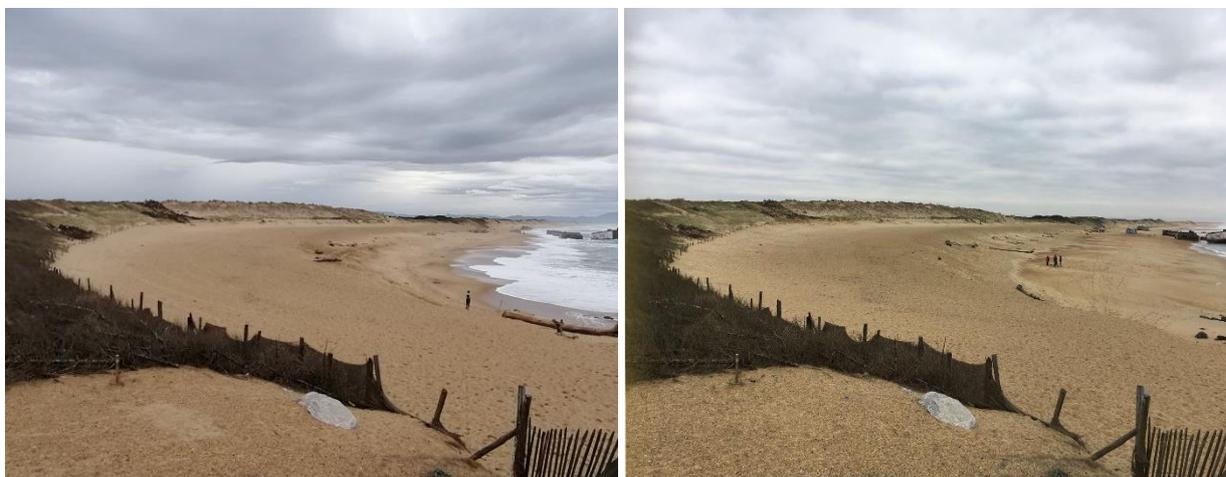
Figure 43 - Plage du Santocha le 07/12/2023 (à gauche) et le 19/12/2023 (à droite). © CoastSnap Nouvelle-Aquitaine

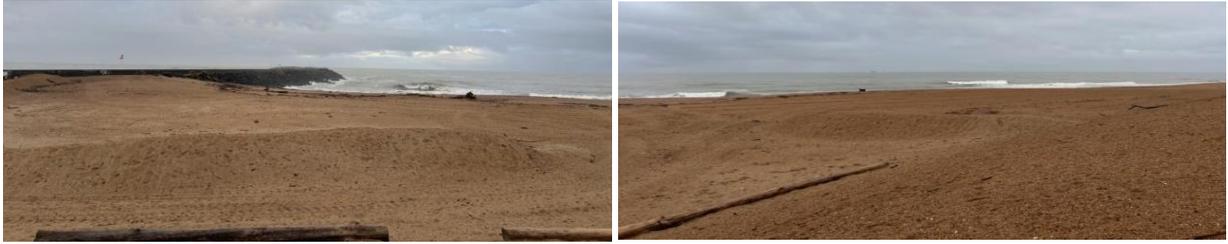
Plage de la Digue : Aucun impact érosif n'a été relevé. La laisse de haute mer a atteint le haut de plage et le merlon sableux de protection mise en place par la municipalité semble avoir empêché les submersions sur le parking (Figure 44).

Figure 44 - Plage de la Digue le 15/12/2023, vues vers le sud (à gauche) et vers le nord (à droite). © Centre de la Mer de Biarritz
