Référence : NT_BDX-2023-001

Note de l'Observatoire de la côte de Nouvelle-Aquitaine

Bilan sur l'impact du coup de mer de fin novembre 2022 (21-25 novembre 2022)

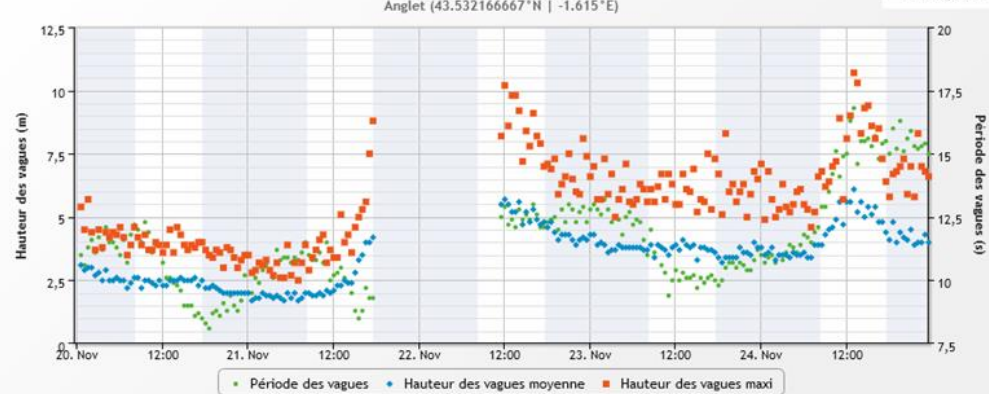
Figure 3 - Évolution temporelle du vent et de la pression (station Biarritz), de la hauteur des vagues (bouée CANDHIS de Anglet) et de la hauteur d'eau (marégraphe de Bayonne-Boucau). Sources : info climat et data.shom.fr

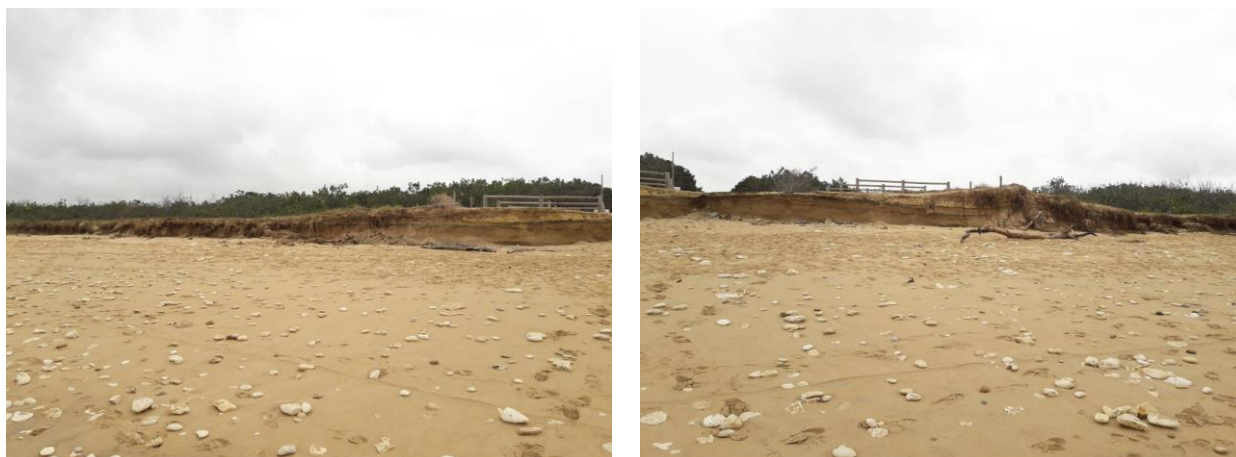
Une érosion dunaire de l'ordre de 7 m a été mesurée au niveau de l'accès plage du Rouchoux (situé au nord de la plage de Vert-Bois) laissant place à une falaise dunaire (Figure 6)

Figure 6 – Accès plage du Rouchoux le 02/12/2022. © OCNA

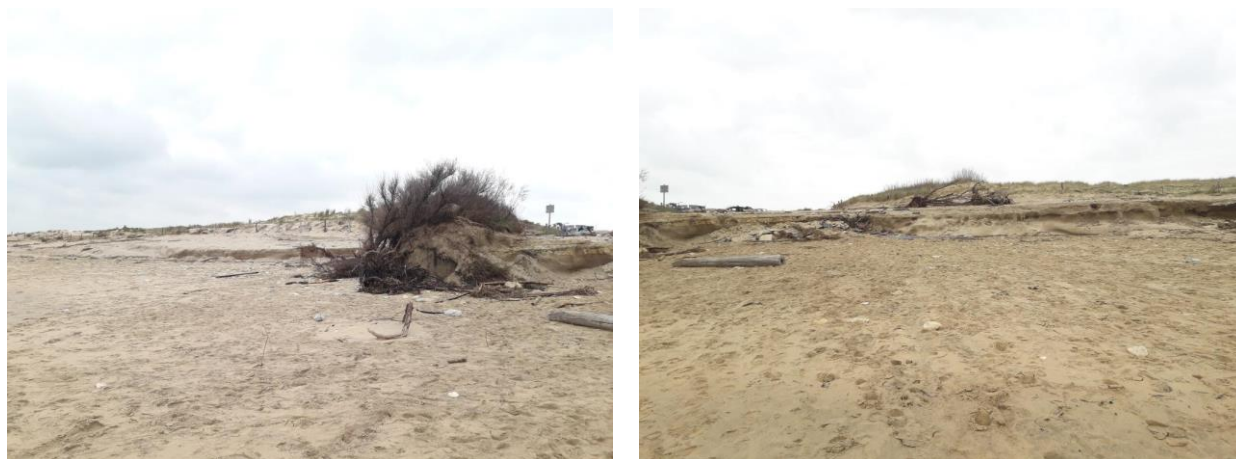
Une érosion dunaire de l'ordre de 5 m a été constatée ponctuellement au niveau de l'accès plage de la Giraudière (Figure 7).

Figure 7 – Accès plage de la Giraudière le 02/12/2022. © OCNA

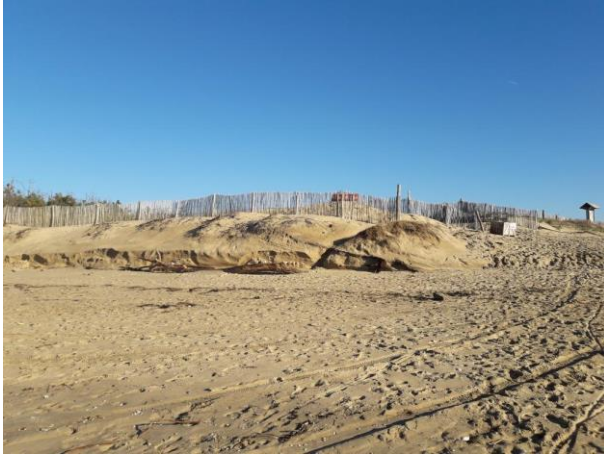
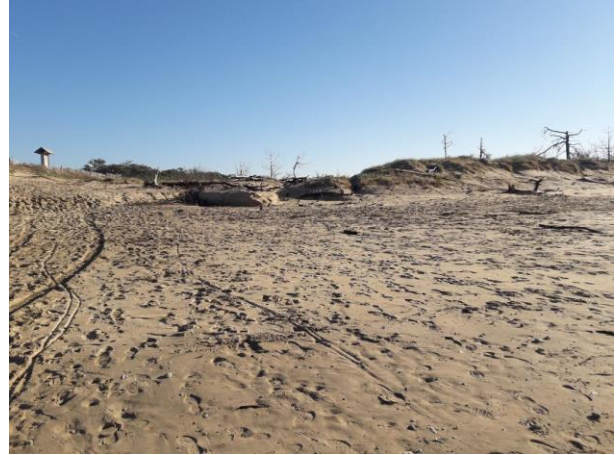
Une légère érosion du pied de dune (recul de l'ordre de 1 m) a été constatée au droit du terminus du petit train (au sud de la grande plage).

Figure 8 – Accès plage au droit du terminus du petit train le 02/12/2022. © OCNA

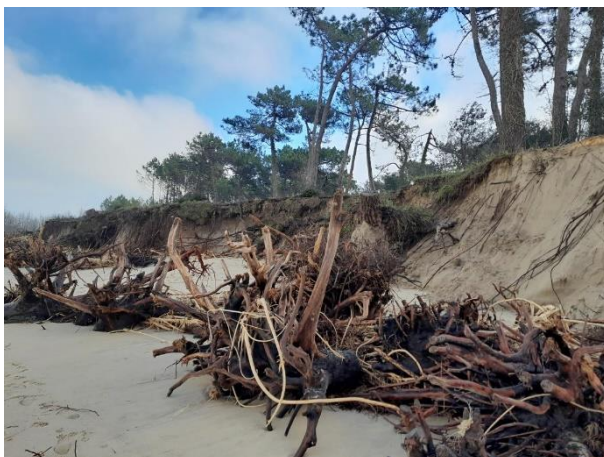
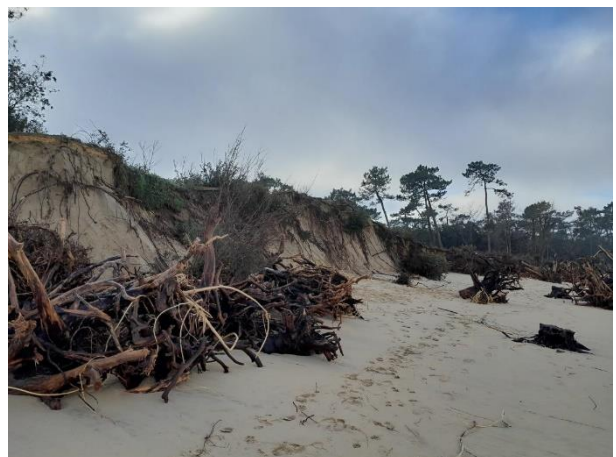
Un recul de la dune d'au moins 20 m a été constaté au niveau de la plage de l'Embellie (Figure 9). Le profil de plage s'est aussi légèrement abaissé.

Figure 9 – Plage de l'Embellie le 30/11/2022. © OCNA

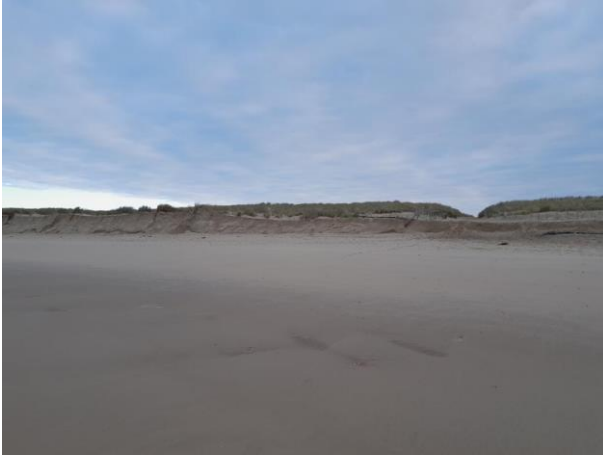
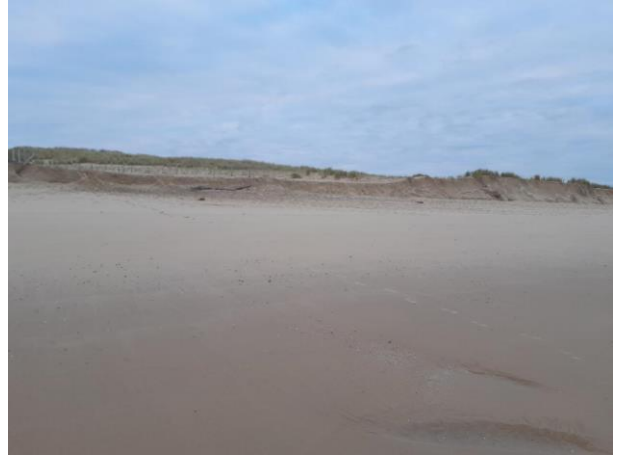
Une érosion importante de la dune a aussi été observée au niveau de la plage de la Pointe Espagnole avec un recul de l'ordre de 10 m (Figure 10). Un abaissement notable de la plage a aussi été constaté (1 à 2 m).

Figure 10 – Plage de la Pointe Espagnole le 06/12/2022. © OCNA

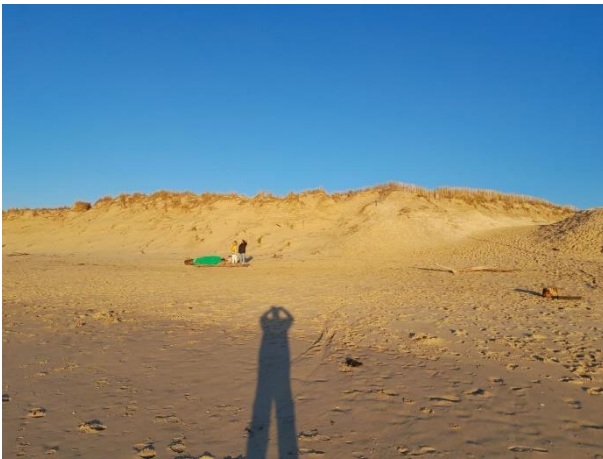
En revanche, aucune érosion n'a été constatée au niveau de la plage de la Bouverie (Figure 11) et de la plage du phare de la Coubre.

Figure 11 – Plage de la Bouverie le 05/12/2022. © OCNA

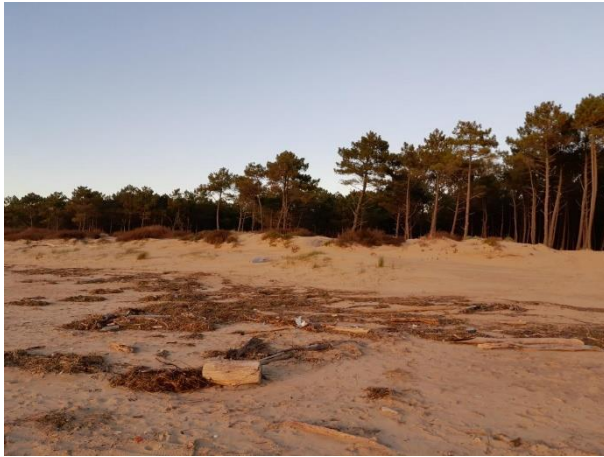
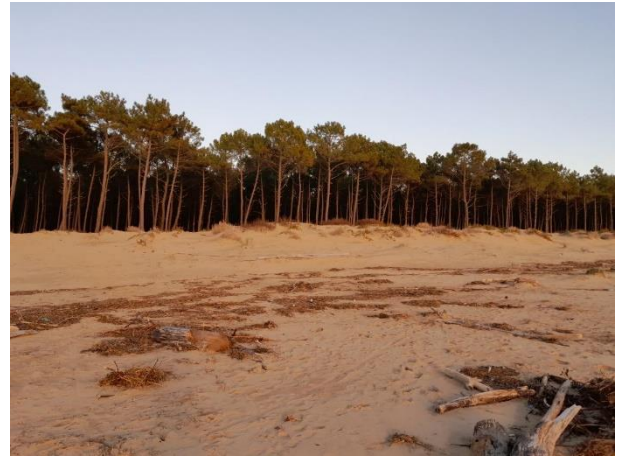
Une légère érosion du haut de plage / pied de dune a été observée sur la plage au sud du Club Med (Figure 13) tandis qu'une érosion plus notable a été constatée au niveau de la plage de la Lède (Figure 14) avec un recul dunaire de l'ordre de 3 à 5 m sur tout le secteur accompagné d'un abaissement de la plage.

Figure 13 – Plage au sud du Club Med le 05/12/2022. © OCNA

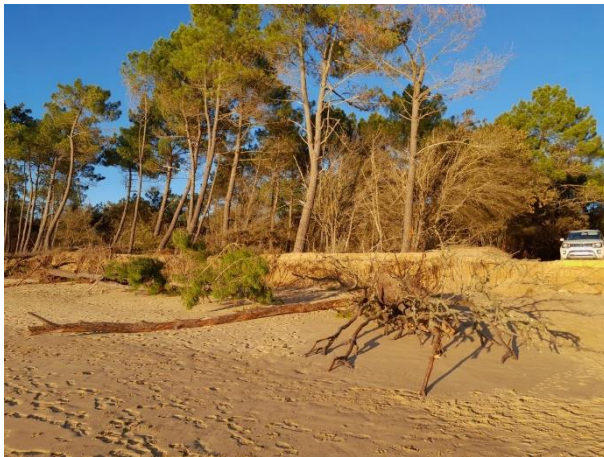
Figure 14 – Plage de la Lède 05/12/2022. © OCNA

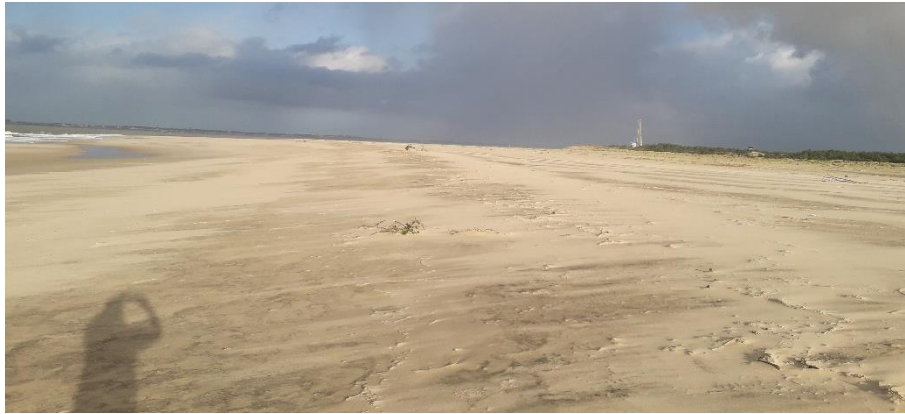
Dans le secteur du banc Saint-Nicolas, aucune érosion relevée. Une berme large et haute est encore présente (Figure 15). Cette berme a été ponctuellement submergée.

Figure 15 – Banc Saint-Nicolas le 28/11/2022. ©OCNA

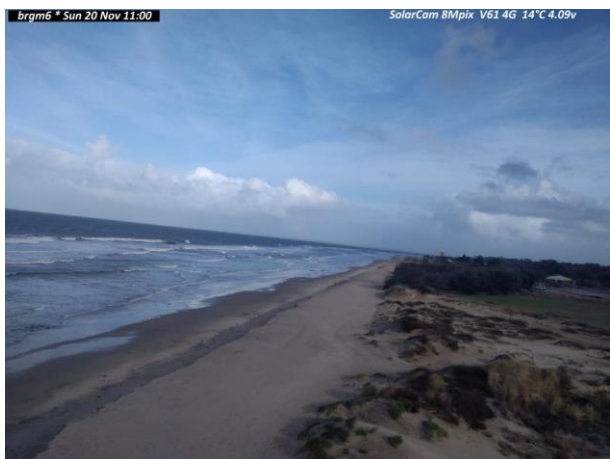
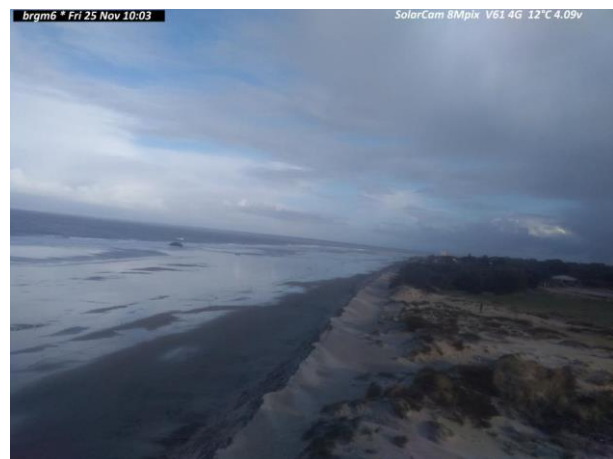
Entre le VVF et le Camping des Sables d'Argent une érosion du merlon dunaire artificiel de plusieurs mètres (2-5 mètres) a été constatée (Figure 16, Figure 17). L'estran semble s'être engraisé avec le sédiment érodé.

Figure 16 – Plage au nord du camping des Sables d'Argent le 20/11/2022 (photo de gauche) et le 25/11/2022 (photo de droite). © OCNA

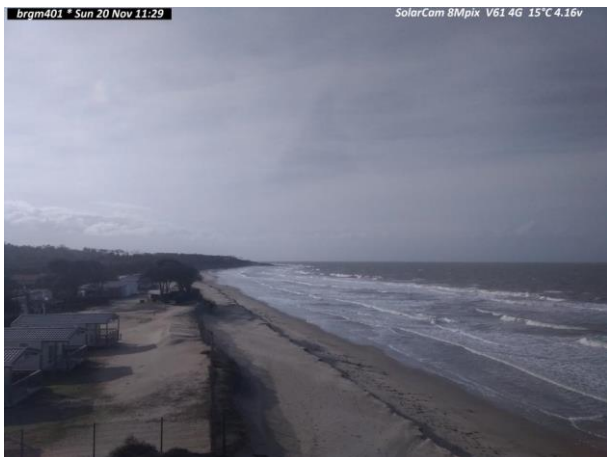
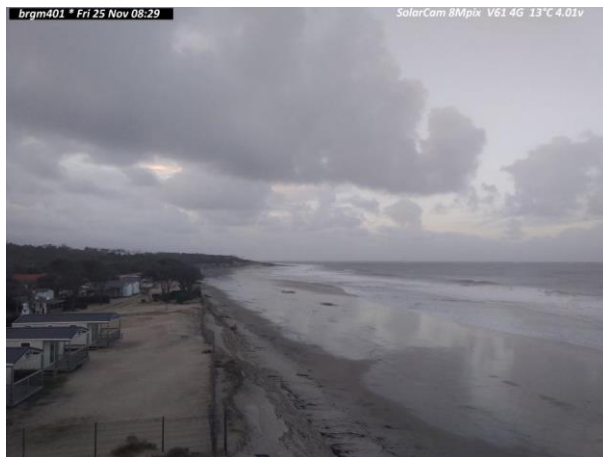
Figure 17 – Plage au droit du camping des Sables d’Argent le 20/11/2022 (photo de gauche) et le 25/11/2022 (photo de droite). © OCNA

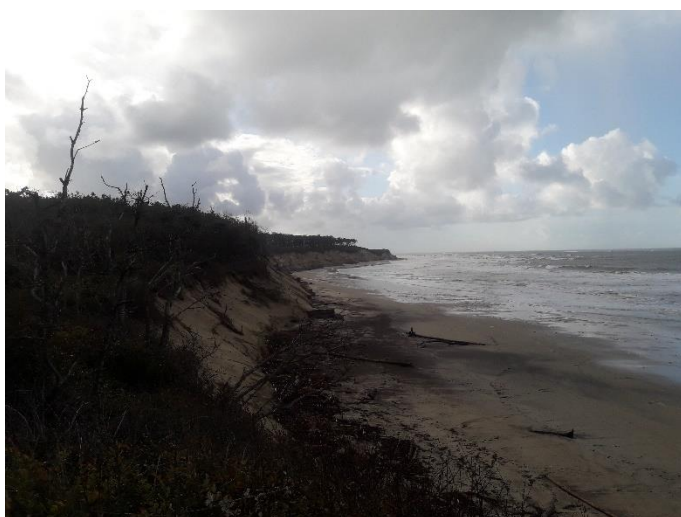
Entre le camping Sandaya et la pointe de La Négade, le même constat a été fait avec des reculs d'au moins 4 m au centre de l'anse et de l'ordre de 1 m au sud. L'estran est très bas avec la présence de nombreuses plaques d'argile.

Figure 18 – Anse au sud de l’Amélie le 27/11/2022. Photo de droite : Vue depuis le nord de l’anse. Photo de gauche : vue depuis le centre de l’anse. © OCNA

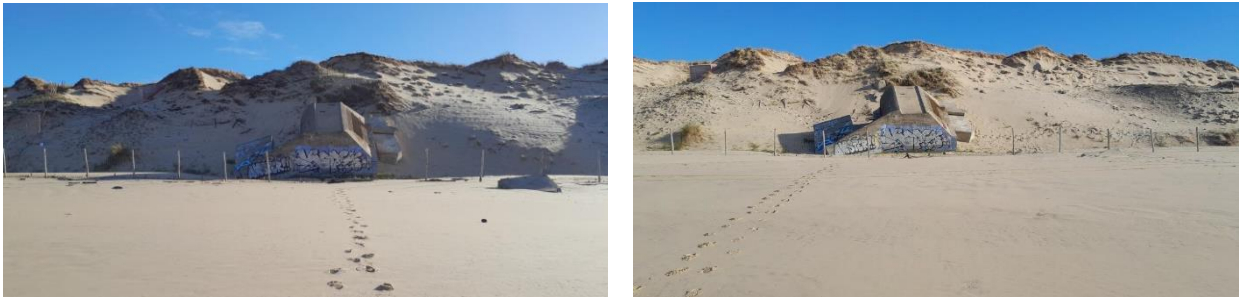
Figure 19 – Blockhaus de l'Alexandre au nord de Lacanau-Océan le 10/11/2022 (photo de gauche) et le 30/11/2022 (photo de droite). © OCNA

Quelques rares érosions du pied dune de faible intensité (< 1m) ont été ponctuellement observées sur le secteur au nord de Lacanau-Océan.

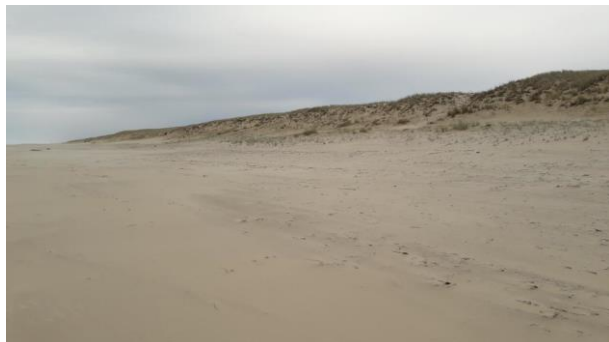
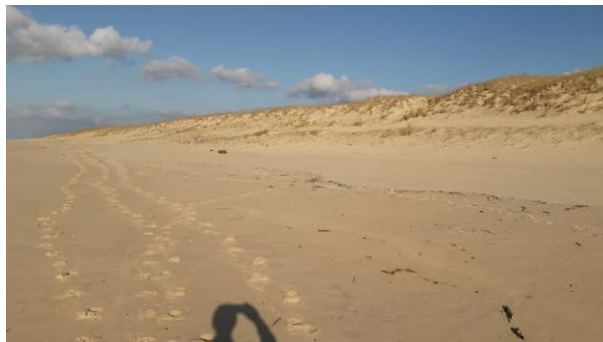
Figure 21 – Plage du Truc Vert le 16/11/2022 (photo de gauche) et le 01/12/2022 (photo de droite). © OCNA

Aucune érosion du cordon dunaire n'a été constatée sur la façade océanique du littoral de Lège-Cap-Ferret. De légers abaissements du haut de plage ont cependant été observés ponctuellement (e.g. village de blockhaus, Figure 22).

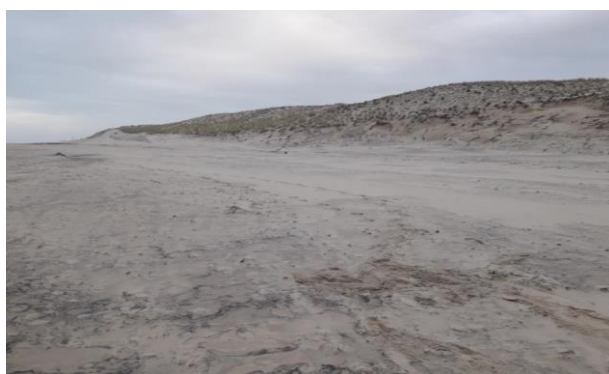
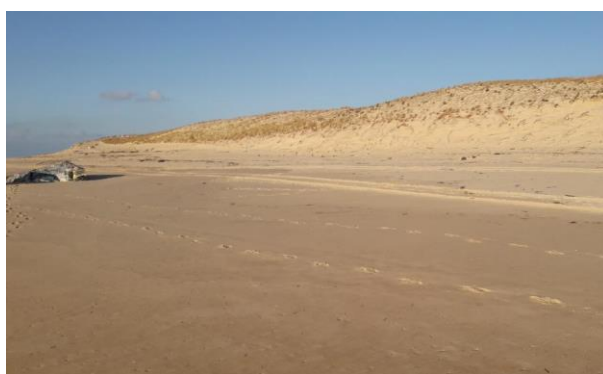
Figure 22 – Plage du village de blockhaus le 16/11/2022 (photo de gauche) et le 01/12/2022 (photo de droite).
© OCNA

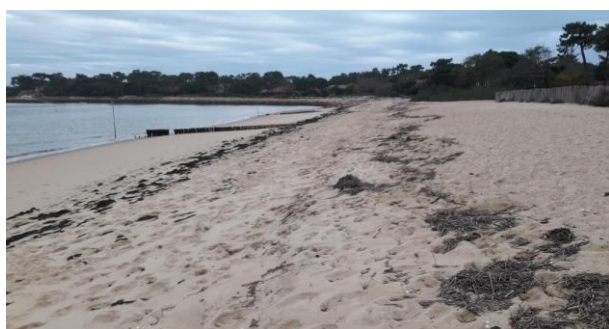
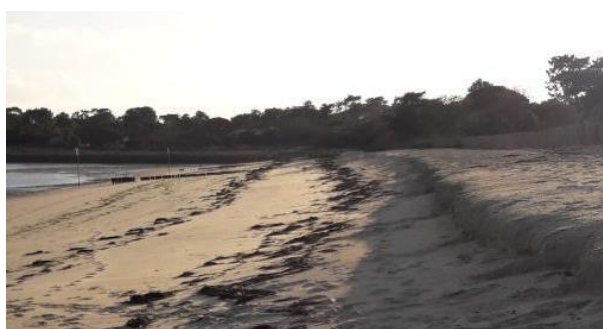
En revanche, une érosion notable s'est produite sur la racine du Mimbeau avec la création d'une microfalaise en haut du profil de plage (Figure 23).

Figure 23 – Racine du Mimbeau le 16/11/2022 (photo de gauche) et le 01/12/2022 (photo de droite). © OCNA

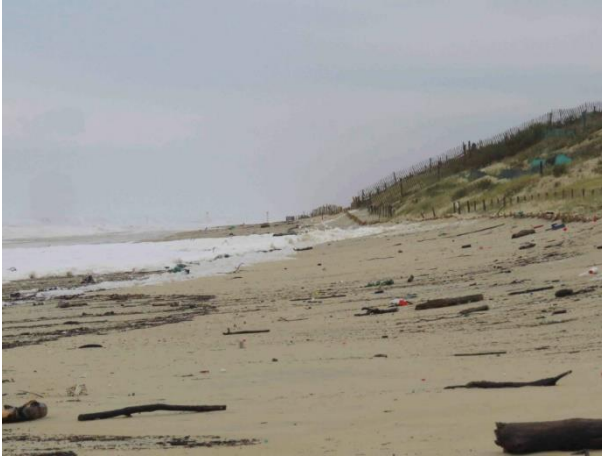
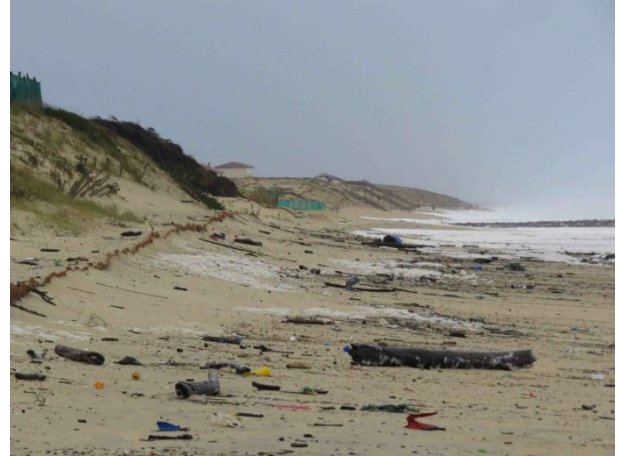
Sur le secteur de Mimizan-Plage, la mer a atteint le pied de dune sans toutefois causer des reculs du trait de côte (Figure 24). La digue sud de l'embouchure du courant de Mimizan a été ponctuellement submergée par le jet de rive (Figure 25).

Figure 24 – Plage Nord de Mimizan-Plage le 24/11/2022. Vue vers le nord (à gauche) et vue vers le sud (à droite). © B. Duport

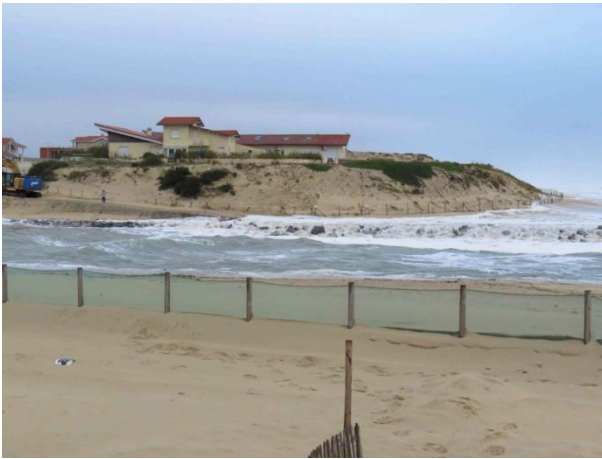
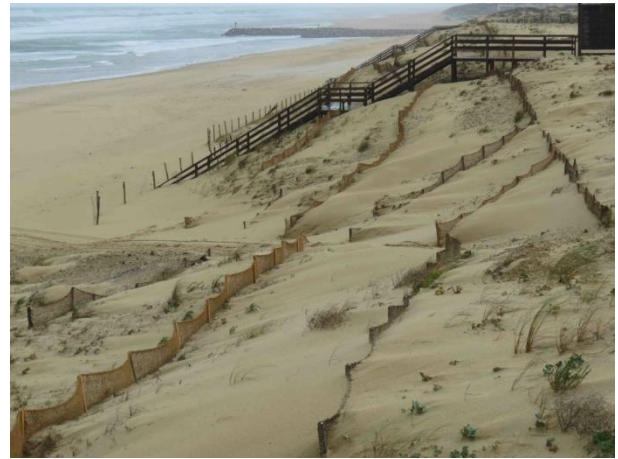
Figure 25 – Embouchure du courant de Mimizan le 24/11/2022 (photo de gauche) et plage sud de Mimizan-Plage le 22/11/2022 (photo de droite). © B. Duport

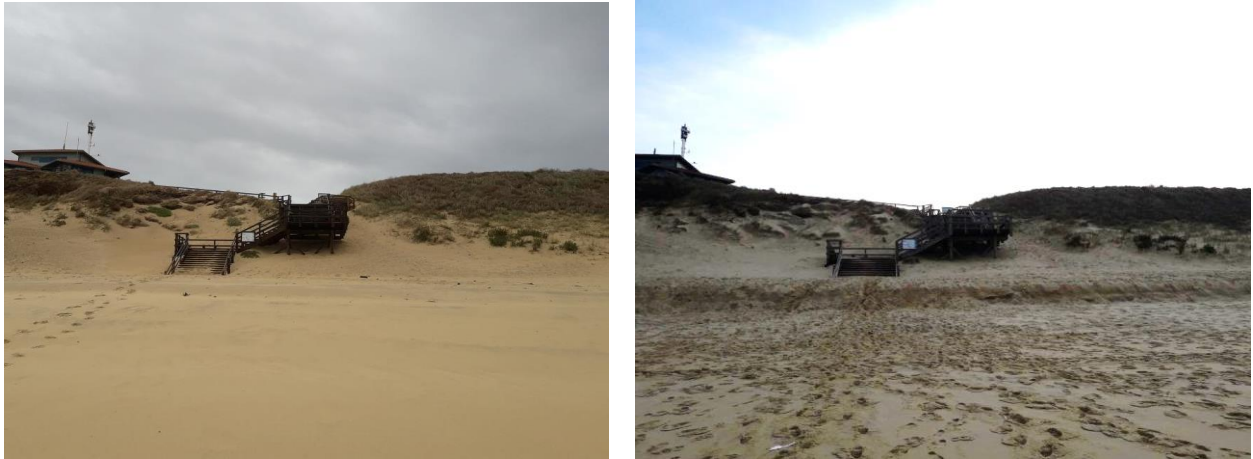
Une érosion notable en pied de dune a été constatée au Cap de l’Homy sur une linéaire d’environ 150 m (Figure 26).

Figure 26 – Descente de plage du Cap de l’Homy le 09/11/2022 (photo de gauche) et le 02/12/2022 (photo de droite). © OCNA

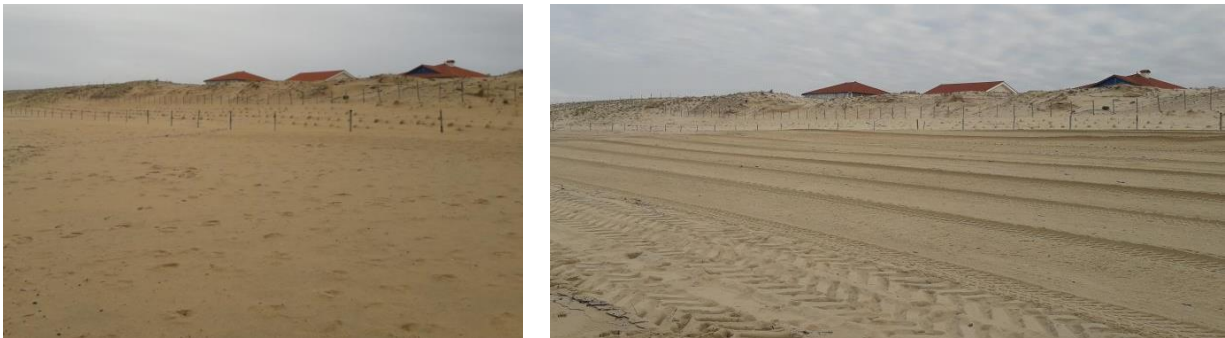
Figure 27 – Saint-Girons-Plage le 09/11/2022 (photo de gauche) et le 02/12/2022 (photo de droite). © OCNA

Aucune érosion du cordon dunaire constatée sur le littoral de Vielle-Saint-Girons.

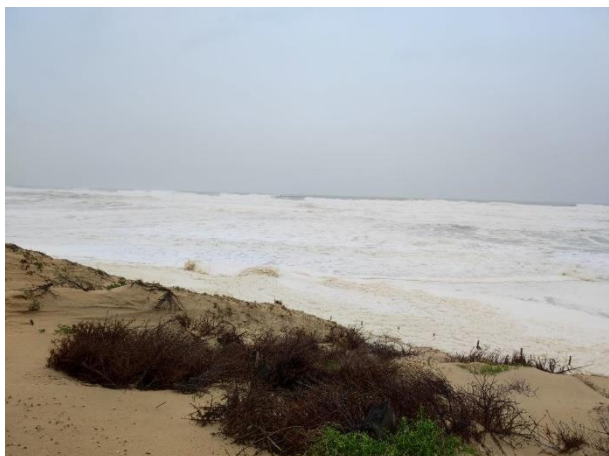
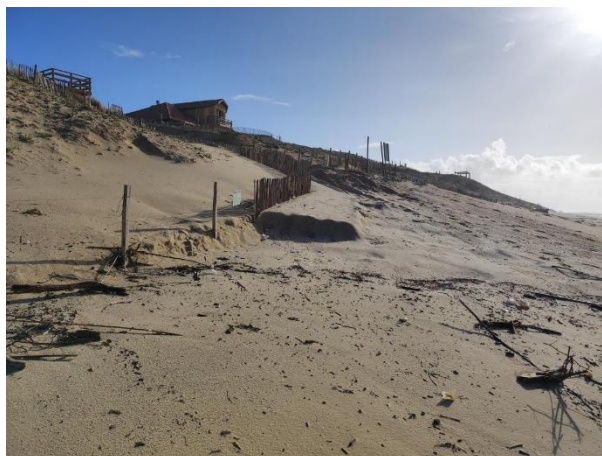
La ligne d’eau a atteint le pied de dune sur l’ensemble des plages sans toutefois causer de recul dunaire important (< 1 m) (Figure 29). Les forts vents d’ouest ont ouvert les quelques siffle-vents qui n’ont pas pu être protégés au préalable.

Figure 29 – Plage des Sablères submergée à marée haute le 24/11/2022 (photo de gauche) et état de la descente de plage le lendemain le 25/11/2022 (photo de droite). © F. Hennequez

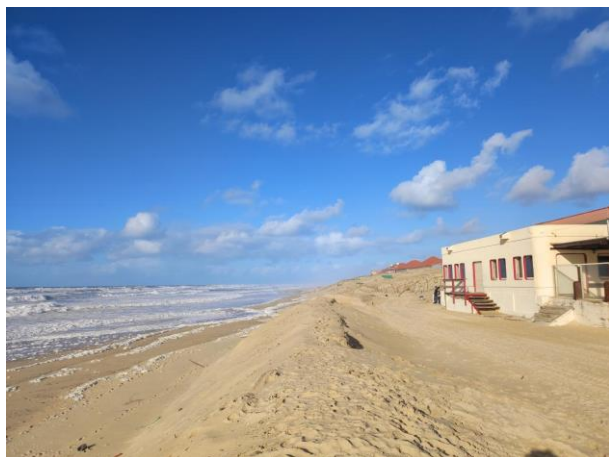
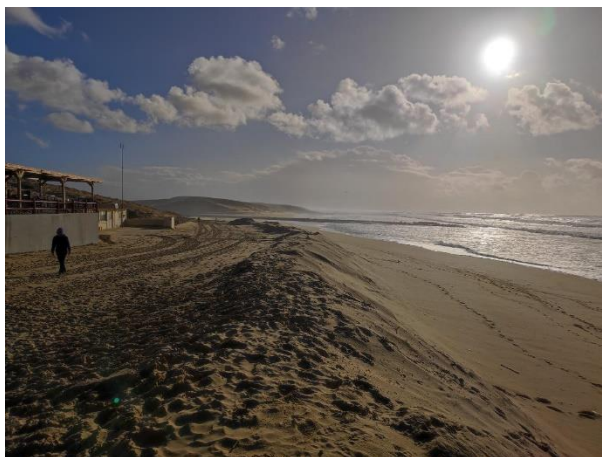
La berme artificielle mise en place la semaine avant la tempête au droit des restaurants de plage a permis de bien protéger ce secteur. A marée haute mais les vagues ont ponctuellement submergé cette berme sans toutefois l’éroder fortement (Figure 30).

Figure 30 – Plage centrale le 25/11/2022. © F. Hennequez

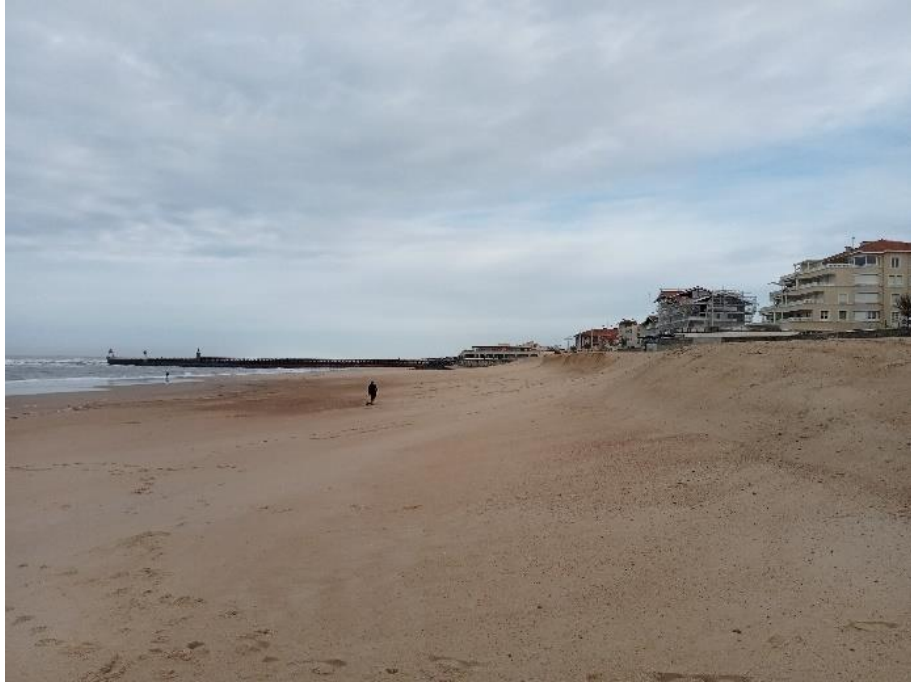
Dans l'ensemble, les impacts érosifs sur le littoral de Capbreton ont été plutôt modérés avec peu ou pas d'érosion dunaire, bien que le pied de dune ait été généralement atteint par la ligne d'eau. Une réduction notable du volume du merlon dunaire de la plage du Santocha a cependant été constatée. Un abaissement important de la plage a aussi été constaté au droit du front de mer avec formation d'une falaise de plage ou mise en place d'une pente raide.

Figure 31 – Plage Centrale le 24/11/2022. © C. Gayer.
