## OBSERVATOIRE CÔTE AQUITAINE

### Communiqué de presse

### La Dune du Pilat culmine à 110,5 mètres, soit + 1,30 m en un an

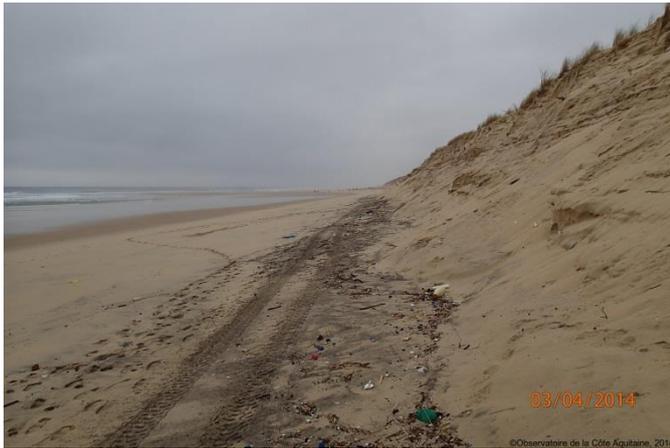
*Photo 1 : La plage du Grand Crohot, à Lège-Cap-Ferret, en avril 2014. Crédit photo : Observatoire de la Côte Aquitaine.*

Différents coups de vent de Nord et de Sud, ainsi qu'une houle importante pendant l'hiver, ont amené du sable sur les hauts de plage ou pied de dune, ce qui a permis au printemps de voir apparaître des dunes embryonnaires, soit la stabilisation d'une dune avec le développement de végétation sur le pied de dune. Des coins sableux se sont ainsi formés et ont permis notamment de masquer les nombreuses falaises dunaires formées sur le littoral aquitain pendant l'hiver 2013-2014 (cf exemple ci-dessous sur la plage du Grand Crohot à Lège-Cap-Ferret).

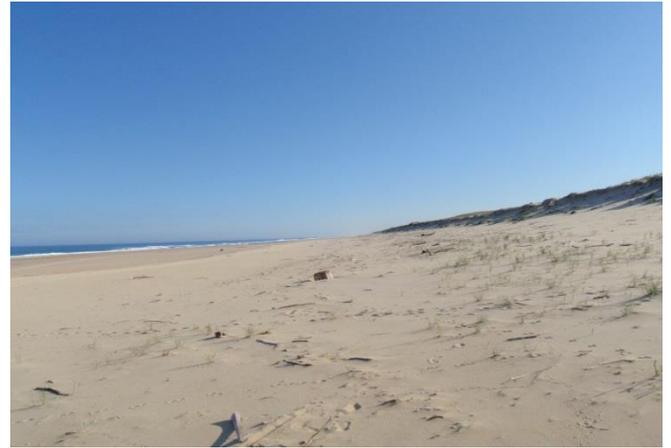
*Photo 2 : La plage du Grand Crohot, à Lège-Cap-Ferret, au printemps 2017. Crédit photo : ONF.*
